## 期 間 入 札 の 公 告

山形地方裁判所酒田支部

# 現況調査報告書

## 評価書

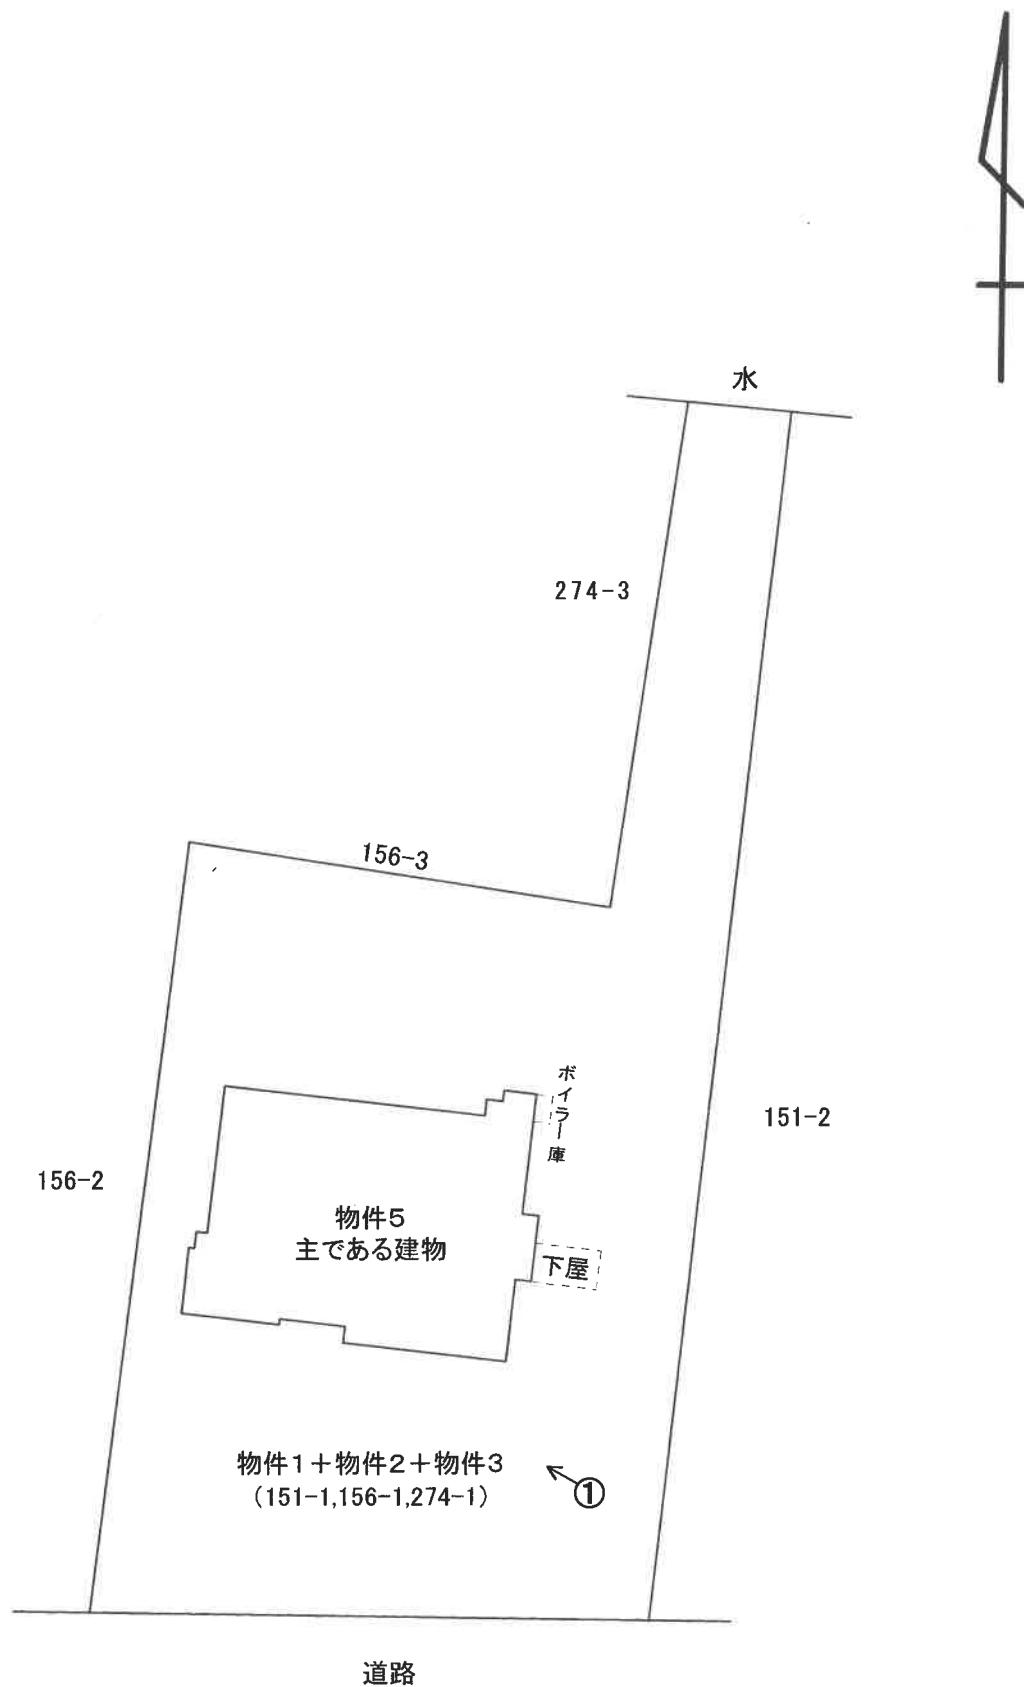
# 土地建物位置関係図

■ 物件 1 から 3 は一体となって建物の敷地として利用されている。各土地の範囲を示す物は見うけられない。

全体の土地の南側は道路と接しており、東側はブロック塀及び隣地の鉄柱が地面に刺されてある。西側で地番 1 5 6 番 2 と接する部分は、土留めが設置されている。地番 2 7 4 番 1 と接している部分は、同土地を畑として使用されており、土地の範囲を示す物が見うけられないが、この土地との範囲はほぼ明確である。北側で、地番 1 5 6 番 3 と接している部分は、隣地に建っていた建物の基礎が見うけられ、同基礎は物件 1 から 3 上に建っていた建物の基礎と接しており、物件 1 から 3 の範囲はほぼ明確である。

一体の土地の南西側は庭になっており、物件 5 の主である建物の北西側に祠が 1 宇置かれている。物件 5 の主である建物の東西に各 1 つずつ井戸がある。物件 4 及び 6 の建物と思われる建物の基礎が残されており、廃材が置かれている。

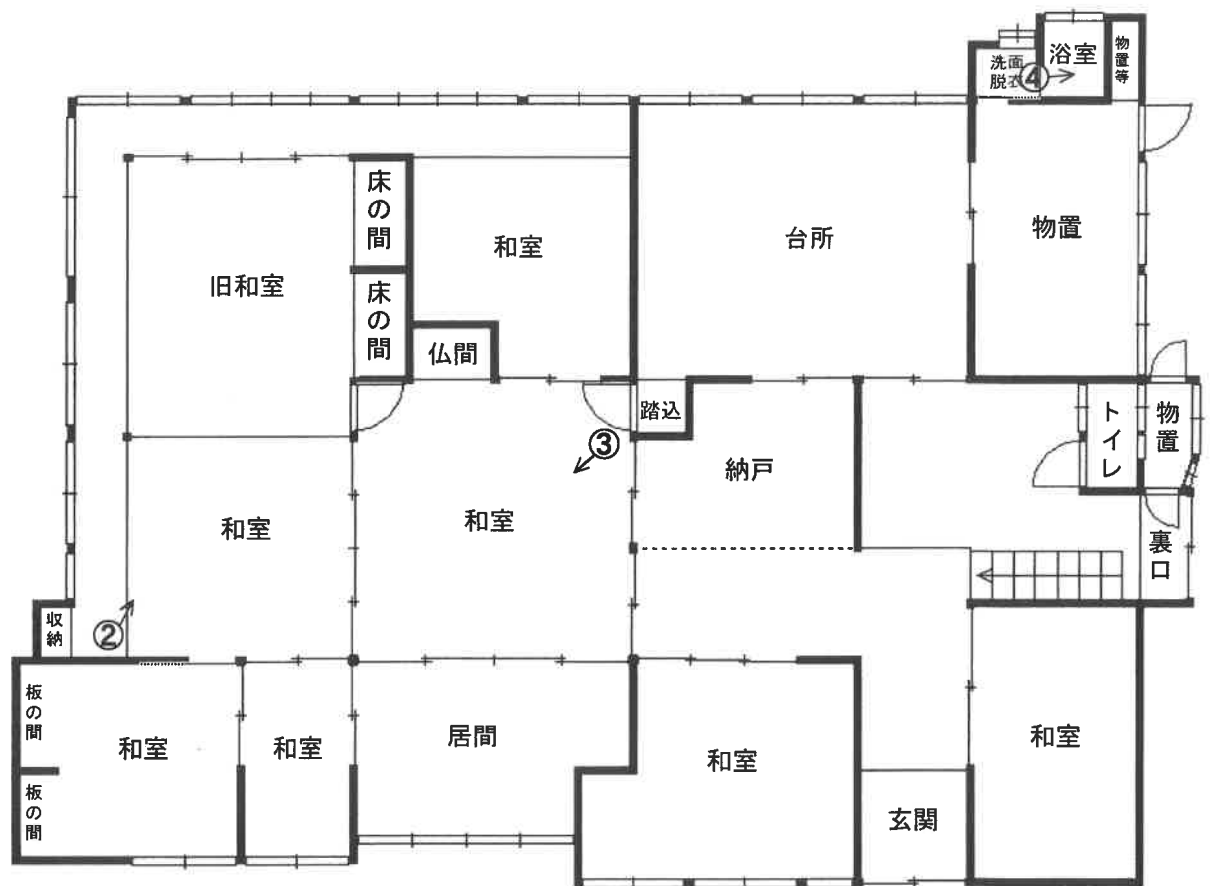
# 間 取 図

■ 物件 5 の主である建物の外壁の痛みがひどく、屋根瓦がないか所や瓦が壊れたか所が多数見うけられる。軒が折れて無くなっているか所も見うけられる。外窓はほとんど木戸である。

雨漏り跡が多数見うけられ、床が抜けているか所、戸が開閉できないか所が多数見うけられる。また建物の床が沈み込むか所が多数見うけられる。

屋根裏部屋があり、天井板が張られておらず、屋根瓦の隙間から空が見える状態である。

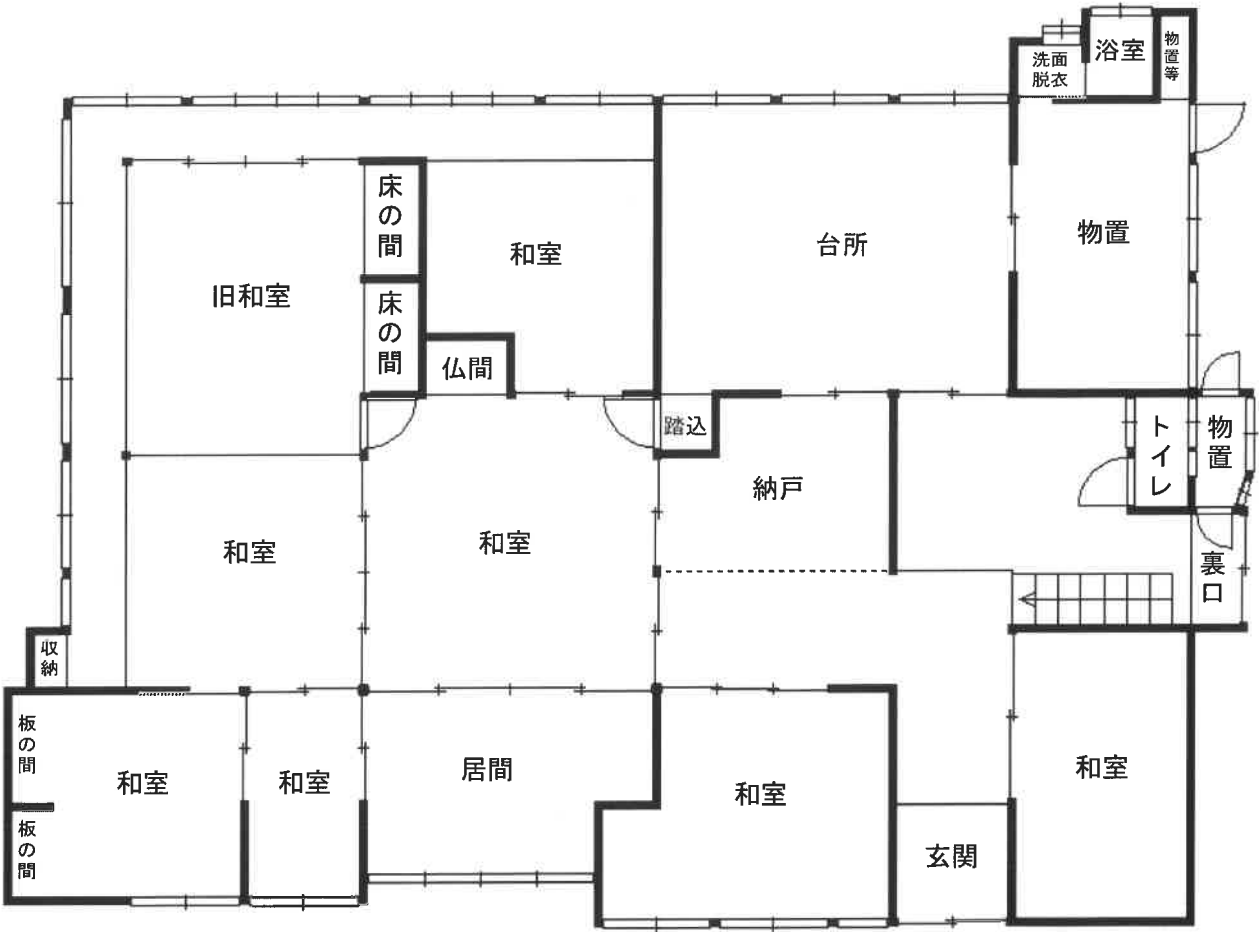
# 建物間取図

| 区 分 | 主である建物 |
|---|---|
| 仕 様 | 構 造：木造平家建<br>屋 根：かわら<br>外 壁：板貼り<br>内 壁：合板 ほか<br>天 井：合板、表わし<br>床 ：畳、合板<br>設 備：電気設備、給排水設備、衛生設備 |
| 特 記 事 項 | <ul style="list-style-type: none"> <li>・アスベストの有無及びその状態<br/> 建築時期・構造・種類等の要因を踏まえ現場調査を行った結果、アスベスト含有建材が使用されている可能性は否定できない。なお、アスベスト使用の詳細については専門調査機関の分析調査を要する。</li> <li>・その他<br/> 戸が開かず立ち入ることができなかった部屋が３つ（玄関の東隣和室及び西隣和室、仏間が入り込んでいる和室）と屋根天井が崩れ落ち床の状態も疑わしかったため奥側への立ち入りや回り込むことが困難であった部屋や部分（旧和室とその周辺）があった。<br/> 下屋部分は、雨除け等として利用されていた。</li> </ul> |
