物件明細書

令和8年(ケ)第6号  
令和8年5月22日受理  
令和8年7月24日提出

# 現況調査報告書

## 評価書

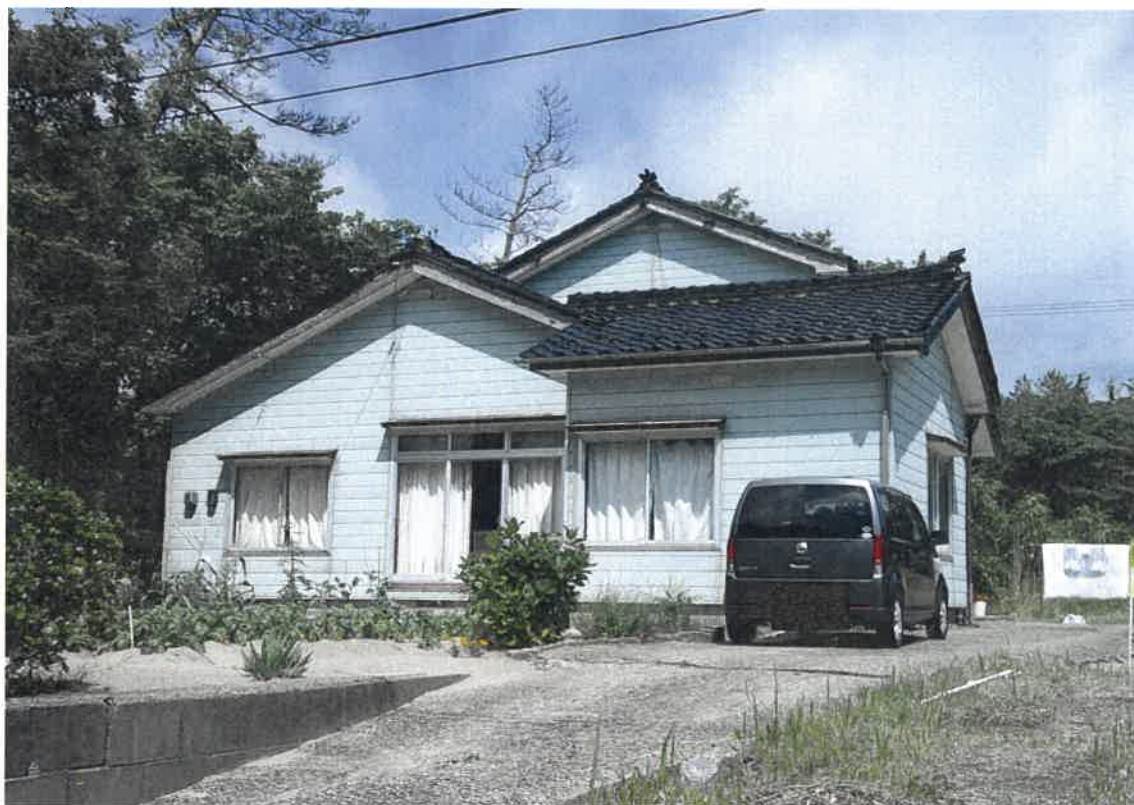
写真①(物件3 建物外観)

- 8 物件 3 の建物について、債務者兼所有者の妻と息子が居住し占有している。第三者に貸している部分はない。なお、債務者兼所有者の妻は、約 3 年前から債務者兼所有者は施設に入所していると陳述している。
- 9 物件 3 の建物は、築後約 50 年経過しているが、外壁には、大きな傷や損傷は見られない。A の妻によると、以前雨漏りしていたが、修繕し、現在雨漏りはしていないが、床がゆがんだり軋んだりする箇所が見られた。

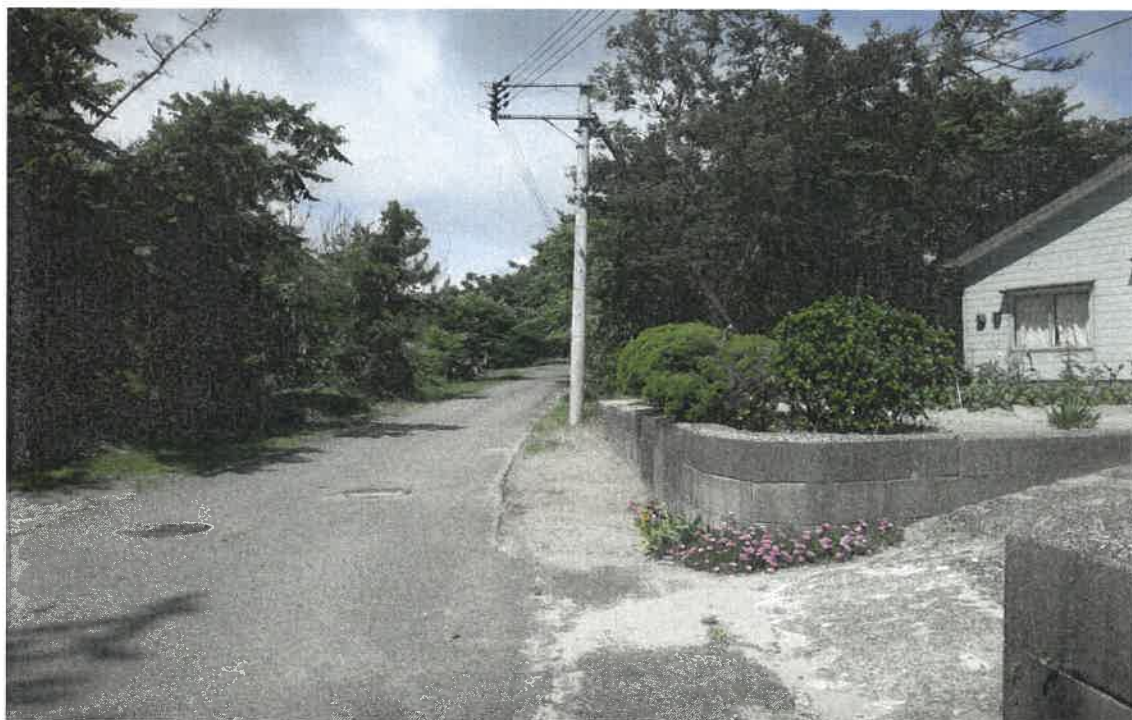
写真②(物件2 西側舗装私道付近)

- 7 物件 2 の土地の西側舗装私道(地番 1 番 2 5 4)上に、東北電力株式会社が建てた電柱があり、その電柱の支柱が、物件 2 の土地に建てられている。債務者兼所有者の妻によると、電柱敷地権については、債務者兼所有者が契約者で、敷地料は同人がもらっていると陳述している。また、物件 1 の土地にも、電柱があり、こちらは日本電信電話株式会社が建てたもので、やはり債務者兼所有者が電柱敷地権の契約者となり、敷地料を受領している。

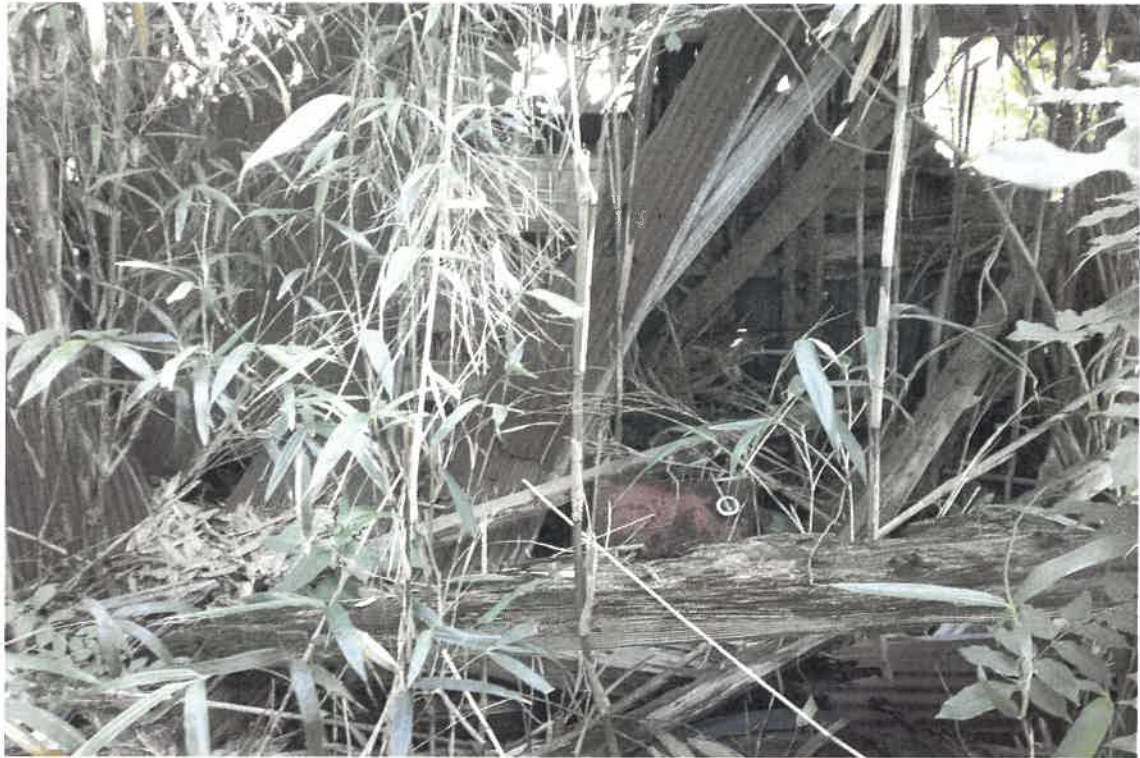
写真③(物件 1 壊れた物置)

- 6 また、物件 3 の建物の東側、雑木林の中に、壊れた物置の廃材と思われる木材が残置されている。債務者兼所有者の妻によると、数十年前に物置があったが、長年の風雪により壊れたと思うと陳述している。遊佐町の土地家屋名寄帳によると、登記された物件 3 の建物以外に、物件 1 の土地には、下記のとおり 3 棟の未登記建物が存在しており、現在も課税されている。しかし、現況では、1 棟の壊れた建物の廃材が残されているだけで、他の 2 棟の建物については、どの位置に建てられていたのかも不明である。債務者兼所有者の妻も明確には記憶していない。

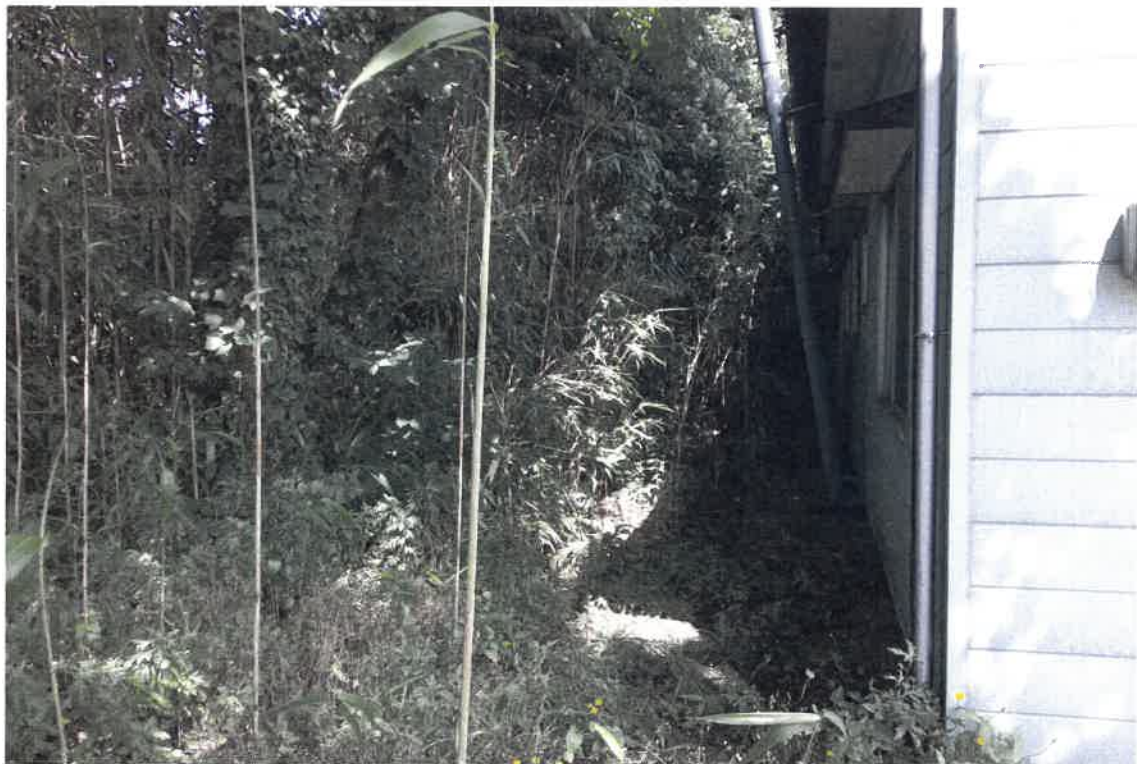
写真④(物件 1、2 北側境界付近)

- 3 物件 2 の土地の西側には、コンクリートブロックの擁壁が設置されているが、北側、東側及び南側の境界には、境界標等は見当たらず、境界は不明瞭である。
- 4 物件 1 と 2 の土地について、隣地所有者と境界争いはない。
- 5 物件 1 と 2 の土地にある定着物として、樹木、庭木、コンクリートブロック、土間コンクリート及び灯油タンク等がある。その他目的外動産として、錆びて朽ちているドラム缶が置かれている。

| 番号 | 所 在 等 | 登 記 | 現 況 |
|---|---|---|---|
| 1, 2 | <p>現況、地続きで一体利用されており、物件間の敷地境界線を判別することはできなかった。よって、地積はその総和をもって登記と現況はほぼ同じとした。但し、目的土地等の状況については下記のとおりであり、現地概測には限界があったため確定するためには隣地等の土地所有者立会のもと実測による必要がある。</p> <p>目的土地の西側は画地の地盤面嵩上げに伴う擁壁が設置されて町道に接しておりその範囲は明確であったが、北側並びに南側は各隣地（5 番 133 の土地、5 番 74 の土地、5 番 127 の土地、5 番 72 の土地）との敷地境界を示すものは見受けられず敷地境界線は不明瞭であった。東側は国道に接し、当該国道を管理する国土交通省酒田河川国道事務所備付の道路図面によると、北側隣地である 5 番 74 の土地と南側隣地である 5 番 72 の土地について国道との敷地境界を示す境界標が設置されているが、目的土地について国道との敷地境界を示す境界標は設置されていない。</p> | | |
