## 期 間 入 札 の 公 告

令和7年(ケ)第14号  
令和7年3月24日受理  
令和7年5月14日提出

## 現況調査報告書

## 評 価 書

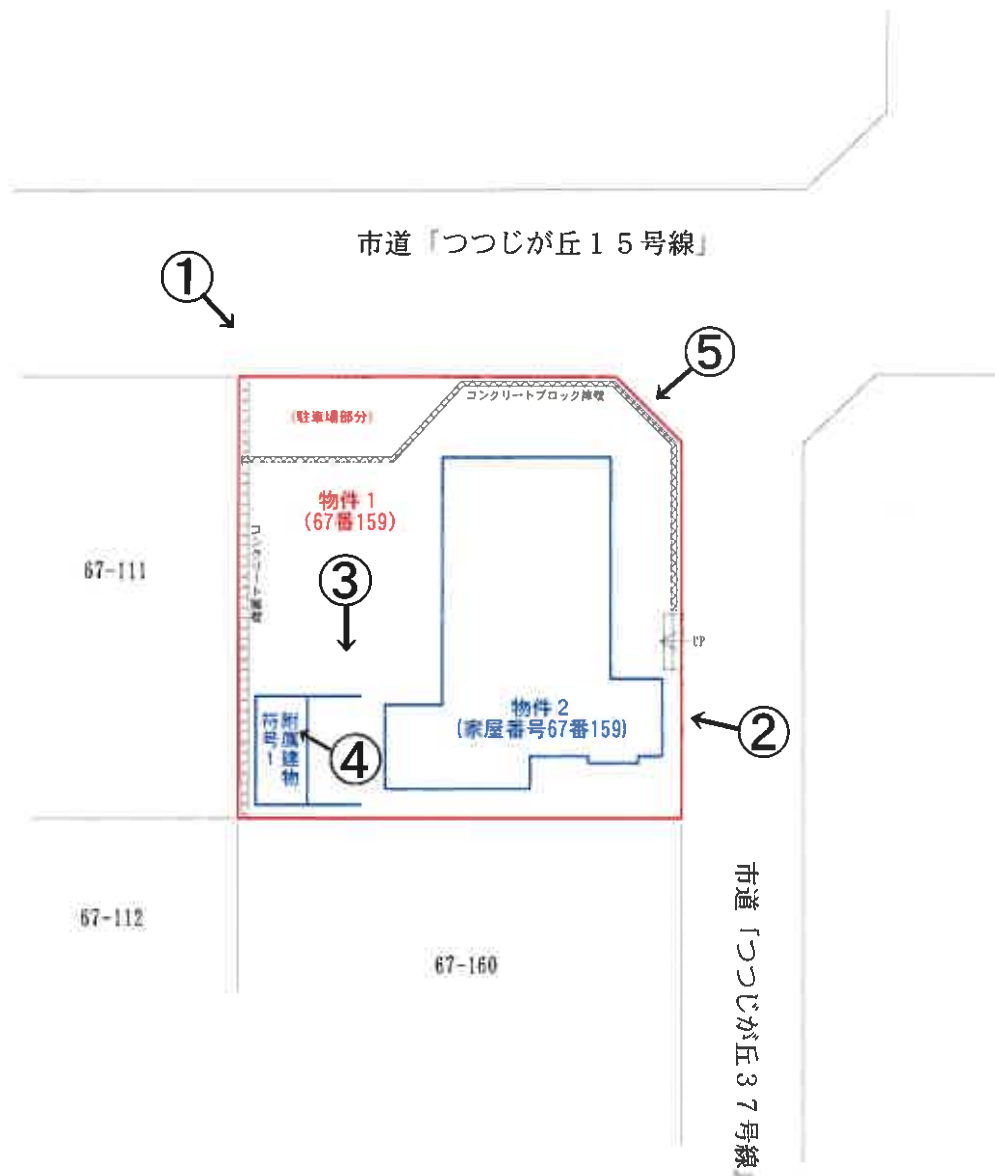
## 土地建物位置関係図

←○印は写真撮影場所であり、○印の中の数字は写真番号である。  
土地の形状および建物の位置関係は概略を記載したものである。

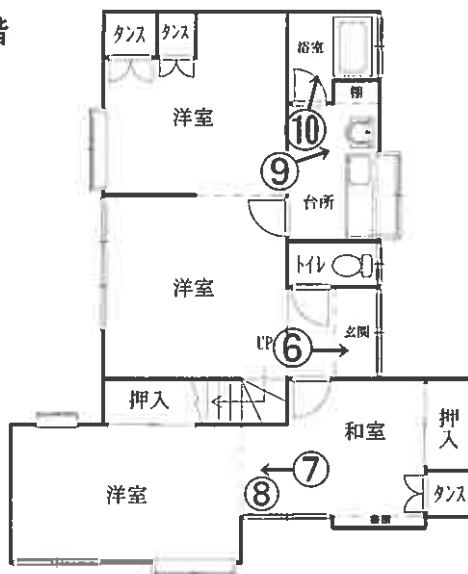
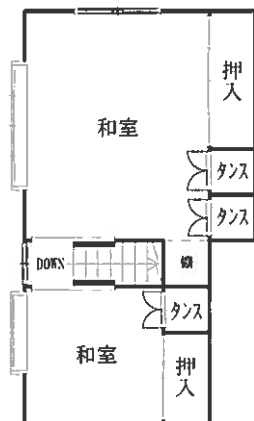
# 建物間取図

←○印は写真撮影場所であり、○印の中の数字は写真番号である。  
建具・住設機器等の仕様・規格等は、便宜的な表示である。

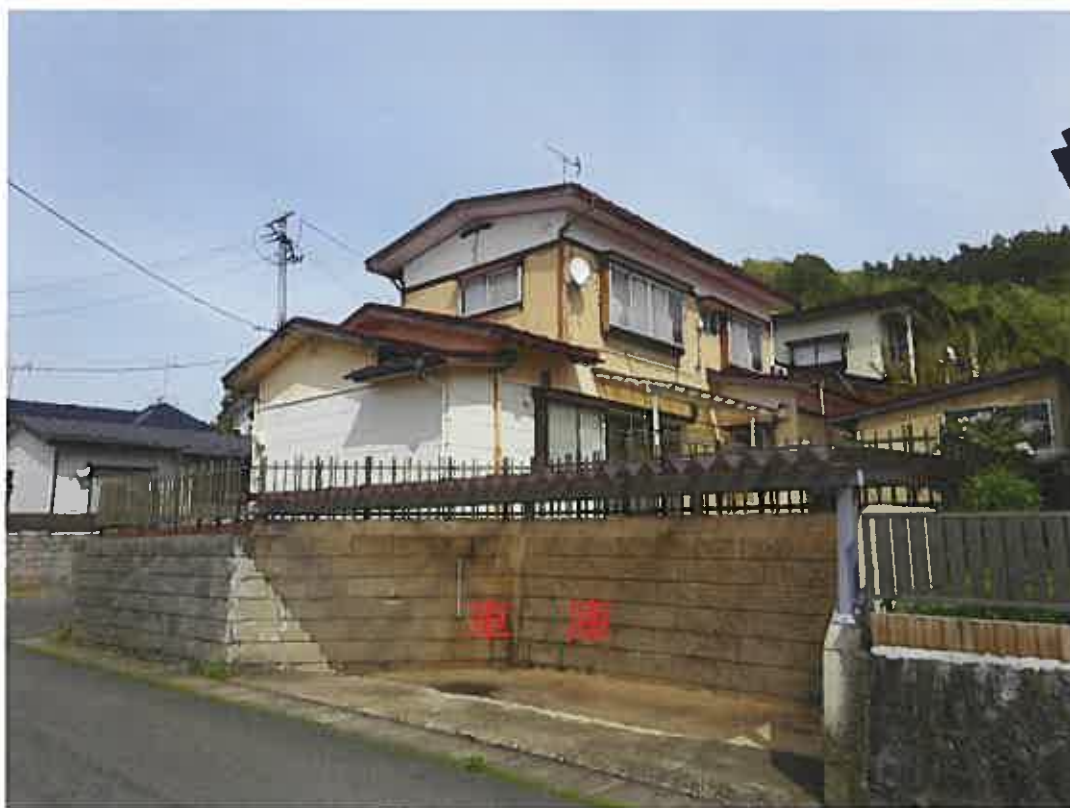
写真 1

- 1 本土地は、物件2建物の敷地として利用されている。
- 2 本土地は、公図上、北西側で盛岡市所有の公衆用道路（地番198）に、北東側で盛岡市所有の公衆用道路（地番203）に、それぞれ接面している。  
現況、本土地は、北西側で幅員約6.0メートルの舗装市道「つつじが丘15号線」に、北東側で幅員約4.0メートルの舗装市道「つつじが丘37号線」に接面している。
- 3 擁壁で囲むことにより、車庫として使用していたと思われる部分がある（写真1参照）。
- 4 擁壁の一部に亀裂が見られる（写真5参照。この写真以外の部分でも、いくつか亀裂が見られた）。このため、この擁壁について、今後に大規模な修繕が必要となる可能性が高いと思われる。

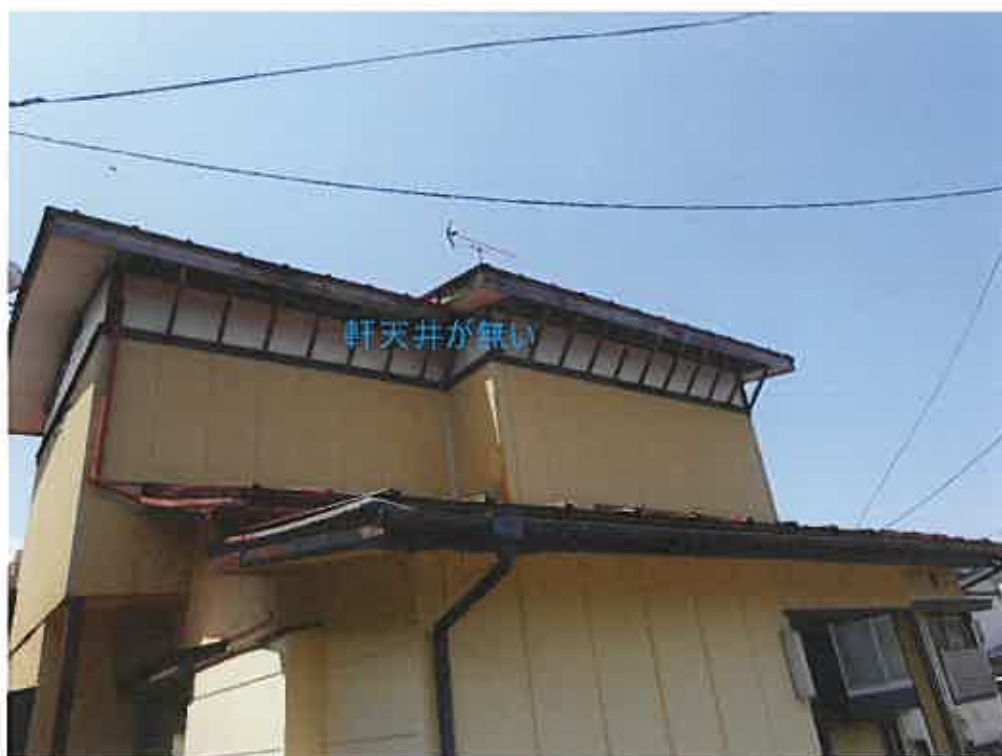
写真 2

- 1 1階の和室の畳について、傷んでいる部分が見られた（写真8参照）。また、一見しただけではわかり難いが、歩くとへこむ部分が多くあったため、他の部分もかなり傷んでいると思われる。畳全体が腐食している可能性もあると思われる。
- 2 2階の軒天井が剥がれている（写真2参照）。このため、天井裏に鳥や昆虫が入りやすくなっている。
- 3 物件2建物付近でアシナガバチと思われる昆虫が多く見られた。天井裏等に巣をつくっている可能性がある。

| 区 分 | 主である建物 |
|---|---|
| 特 記 事 項 | <p>窓枠の一部は木製である。<br/> 外壁のサイディングに色褪、著しいチョーキングが生じている。<br/> 屋根のトタン板全体に塗料の剥離や発錆が見られる。<br/> 2階北東側の軒天井のほぼ全部が、経年劣化により落下したため付いていない。また、1階の軒天上に腐朽した箇所やシミ跡が見られる。<br/> 基礎にクラックが複数見られる。<br/> 内壁に、繊維壁が経年劣化により剥がれ落ちた箇所、クロスの破れた箇所や汚れた箇所が見られる。<br/> ほぼすべての出窓で、アルミサッシから流れた結露水により窓枠の下部が著しく腐朽している。<br/> 1階和室の床のほぼ全体に著しい沈み込みが生じている。また、畳の一部に腐朽している箇所が見られる。<br/> 2階の天井に雨漏りによるシミ跡が多数見られる。<br/> 建物内にテーブル、椅子等の家具が残置している。<br/> 対象建物について、建築時期・構造・種類等の要因を踏まえ現場調査を行った結果、アスベスト含有建材が使用されている可能性は否定できない。なお、アスベスト使用の詳細については専門調査機関の分析調査を要する。</p> |
