令和7年(ケ)第49号  
令和7年10月3日受理  
令和7年11月6日提出

## 現況調査報告書

# 令和7年（ケ）第49号 物件2建物 間取図

## 評 価 書

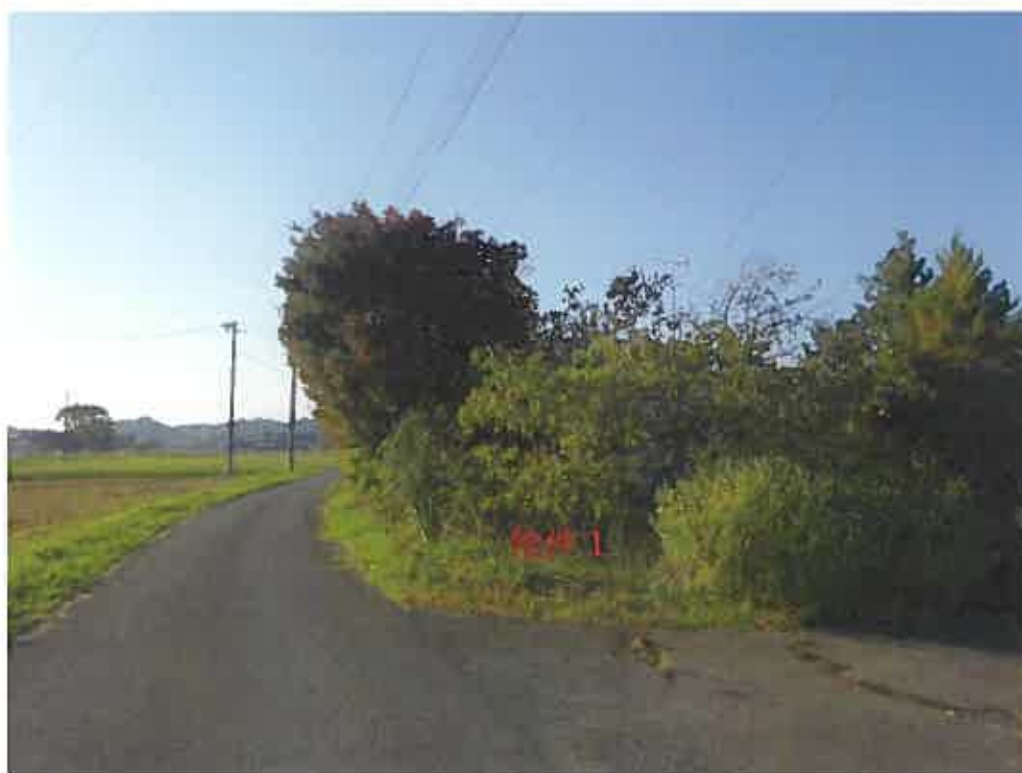
写真 2

- 1 本土地は、物件 2 建物の敷地として利用されている。
- 2 本土地は、公図上、南側で水沢市（現 奥州市）所有の公衆用道路（地番 370 番）に、西側で水沢市（現 奥州市）所有の公衆用道路（地番 130 番）に、それぞれ接面している。  
現況、本土地は、南側で、舗装部分の幅員約 3.5メートル（認定は 4.5メートル）の舗装市道「砂川 1 号線」に、西側で舗装部分の幅員約 4.5メートル（認定は 6.0メートル）の舗装市道「土手堂田線」に接面している。
- 3 本土地内の樹木の枝が、南側市道（砂川 1 号線）に、はみ出している。（写真②）
- 4 本土地内に、ナンバープレートのない車両が 2 台存在する（写真③）。

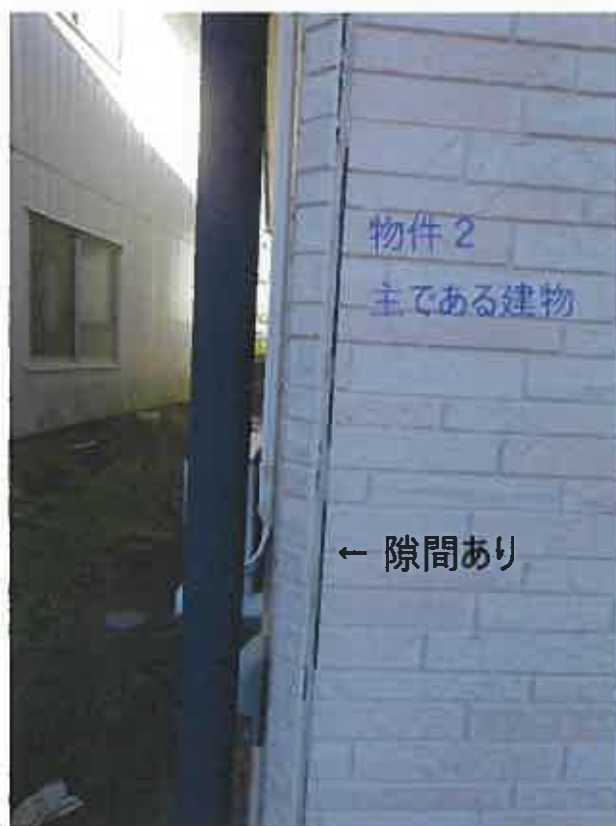
写真 6

- 1 主たる建物の外壁（サイディング）に、経年劣化によると思われる隙間が見受けられる（写真⑥）。シーリング材の注入等の工事が必要となる可能性が高いと思われる。
- 2 附属建物は、床に大きくへこみを感じられる部分があった。抜け落ちる可能性があると思われる。
- 3 附属建物は、窓とサッシの間に、わずかではあるが隙間があり、このことから、南に傾いていると思われる。
- 4 附属建物は、1 階の和室の柱に、蟻道ではないかと思われる物が見られた（写真⑩参照）。このことから、附属建物には、シロアリが生息している可能性がある。
- 5 附属建物内では、台所に小動物の糞らしき物が散見された（写真⑭参照）。また、ネズミの穴ではないかと思われる穴が柱の根元に見られ（写真⑭参照）、これらのことから、附属建物にはネズミが生息している可能性がある。
- 6 附属建物の 2 階の部屋は、ところどころにクラックが見られる（写真⑮、写真⑯参照）。

| 区 分 | 主である建物 |
|---|---|
| 特記事項 | <p>外壁のシーリング材が経年劣化により痩せており、サイディングとの間に隙間が生じている箇所が多数見られることから、シーリング材の補修（打替え）が必要になるものと思料される。</p> <p>内壁に、クロスの破れた箇所や汚れた箇所が複数見られる。</p> <p>建物内に家具、家電、日用品雑貨、衣類、布団、食料品等が残置している。</p> <p>対象建物について、建築時期・構造・種類等の要因を踏まえ現場調査を行った結果、アスベスト含有建材が使用されている可能性は否定できない。なお、アスベスト使用の詳細については専門調査機関の分析調査を要する。</p> |
