令和7年(ケ)第55号 建物間取図

## 現況調査報告書

令和7年(ケ)第55号 土地建物位置関係図

# 評 価 書

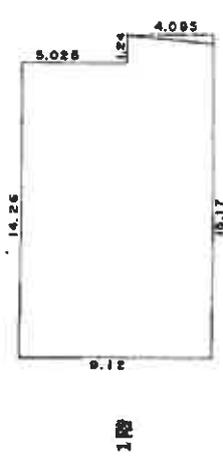
求積  $14.26 \times 5.025 + (15.50 + 15.17) \times 4.085 \times 1/2 = 134.453325$

床面積  $134.45 \text{ m}^2$

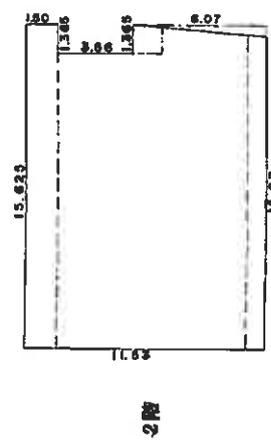
求積  $15.625 \times 15.0 + 14.26 \times 3.66 + (15.625 + 15.07) \times 6.07 \times 1/2 = 168.788425$

床面積  $168.78 \text{ m}^2$

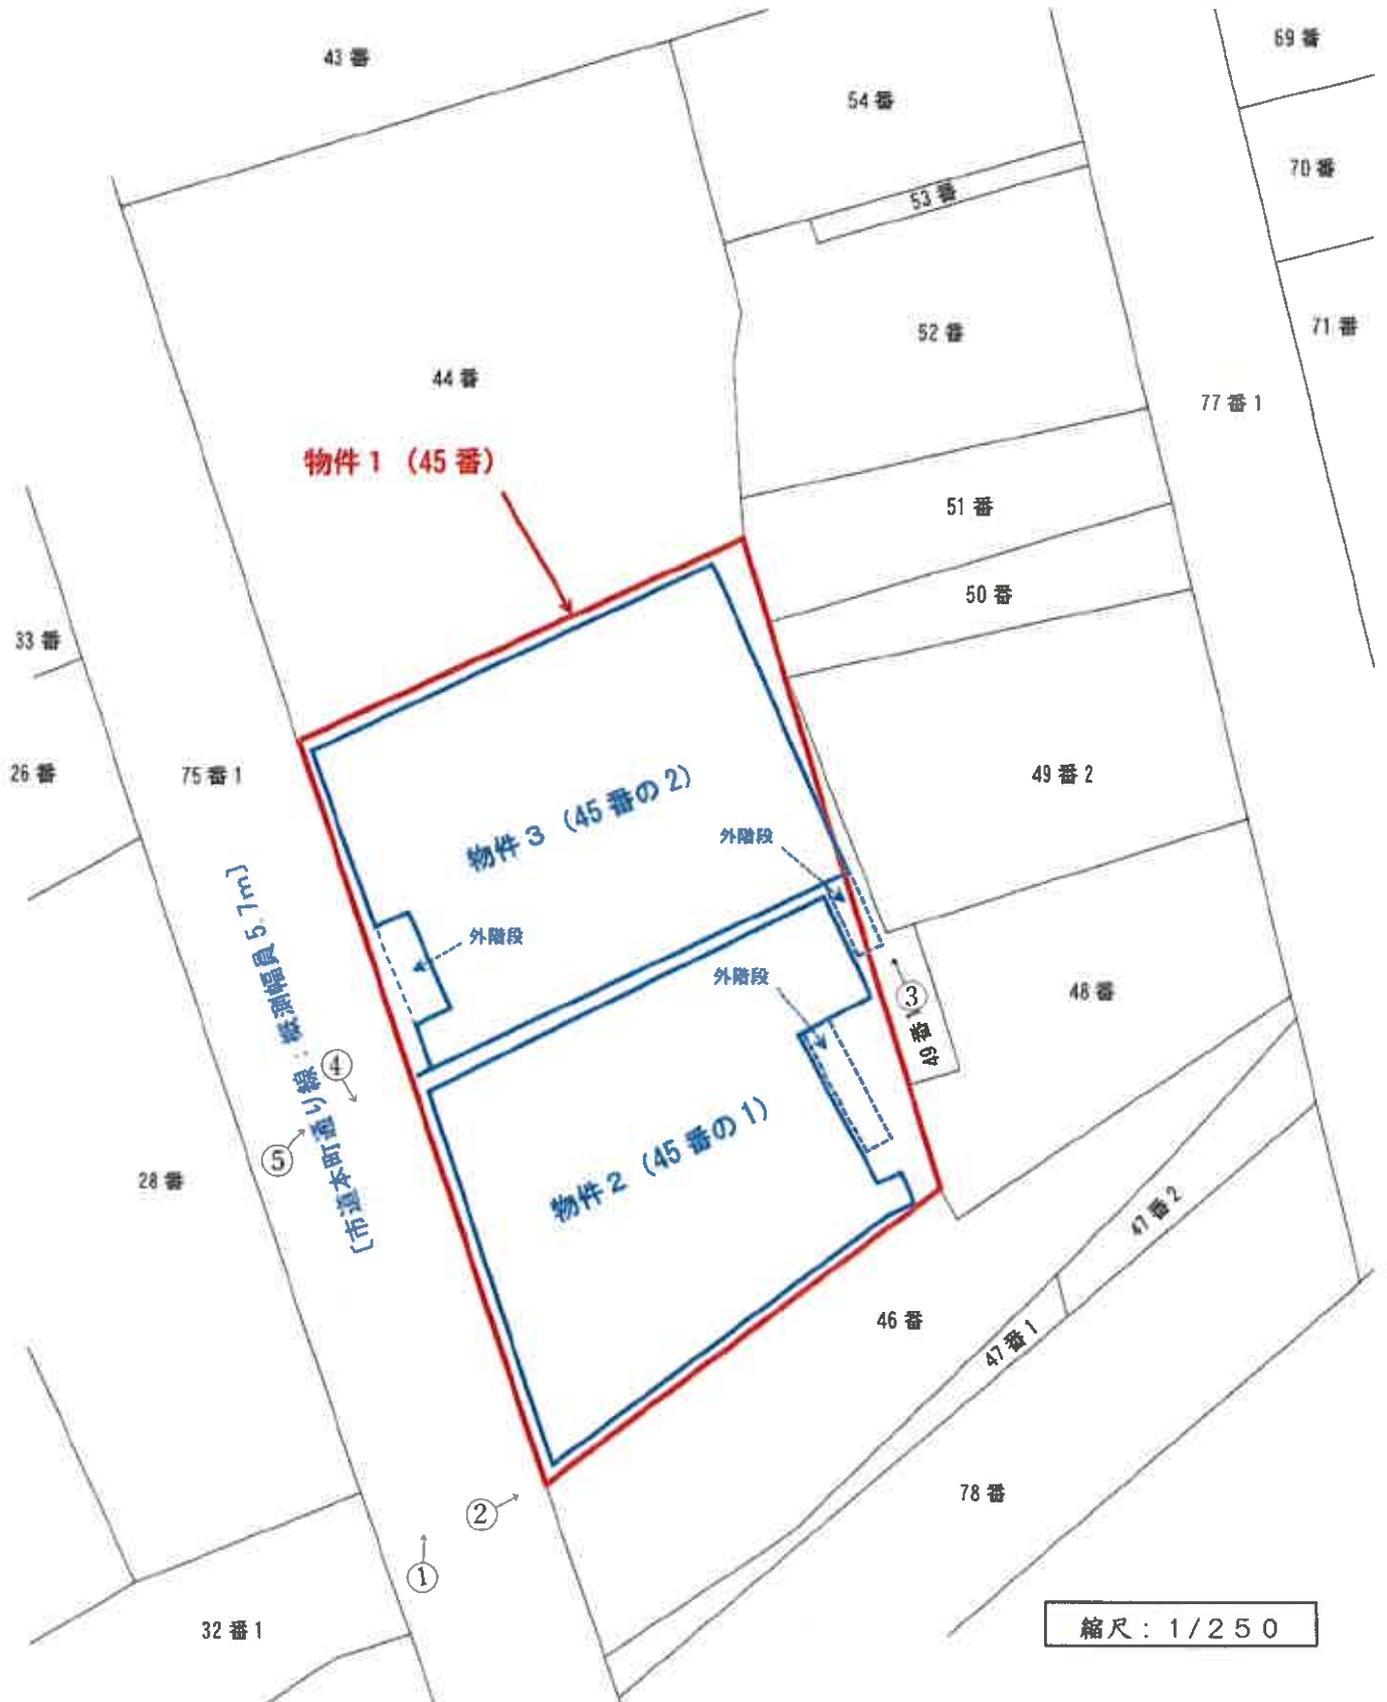
- 1 本建物は、土地建物位置関係図で示すように、東側隣接地に越境している可能性がある。
- 2 本建物の【店舗3-3】、【店舗3-4】、【店舗3-5】は、什器やごみが残置されたままとなっている。
- 3 本建物の【店舗3-3】には、平成28年台風10号による浸水の跡が残っている。
- 4 本建物の北側は配管や室外機、西側は、看板が隣接地にはみ出て設置されている可能性がある。評価人の調査によれば、西側市道に対する占有許可は出されていない。
- 5 本建物の共用部分は、経年劣化による損傷が激しい。
- 6 本建物は、物件1の土地利用権の範囲との関係において、建蔽率超過の状態にある可能性がある。詳細は評価人作成の評価書を参照の事。

○印は写真撮影場所であり、○印の中の数字は写真番号である。  
 上地の形状および建物の位置関係は概略を記載したものである。

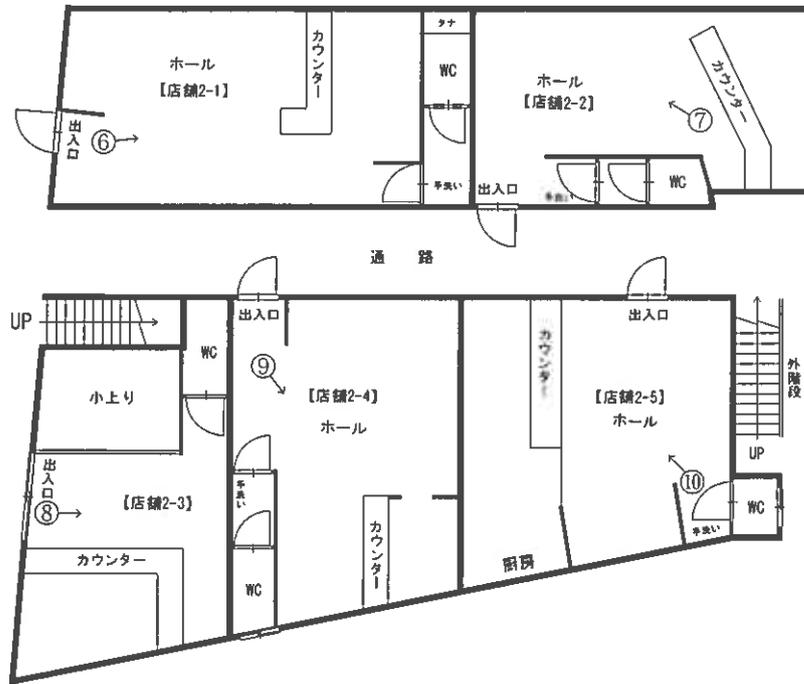
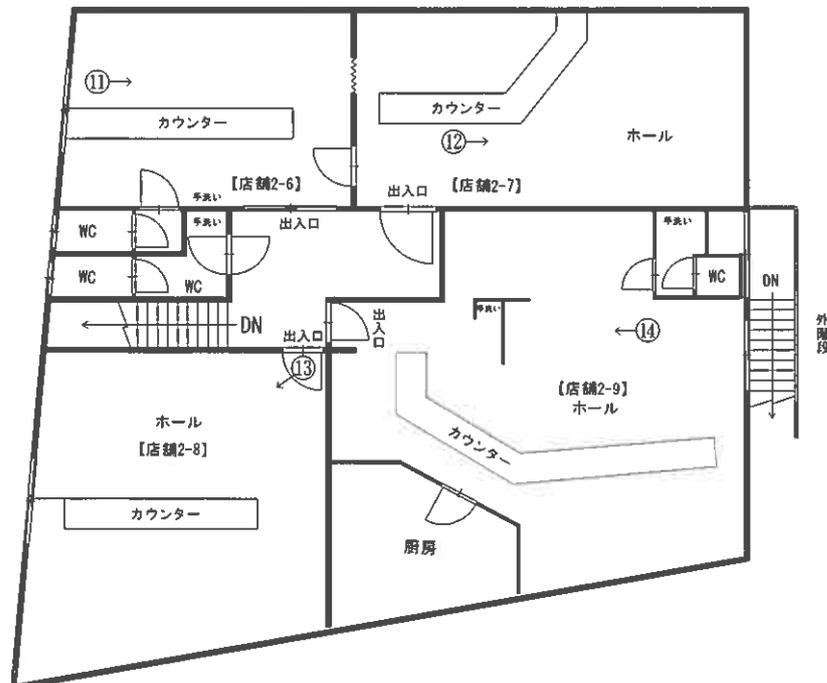
# 令和7年(ケ)第55号 建物間取図

- 1 本建物の【店舗2-2】、【店舗2-7】は火災の跡が残り、修繕されていない。
- 2 本建物の【店舗2-1】、【店舗2-3】、【店舗2-6】、【店舗2-8】、【店舗2-9】は、什器やごみが残置されたままとなっている。
- 3 本建物の南側は配管や室外機、西側は、看板が隣接地にはみ出て設置されている可能性がある。評価人の調査によれば、西側市道に対する占有許可は出されていない。
- 4 本建物の共用部分は、経年劣化による損傷が激しい。

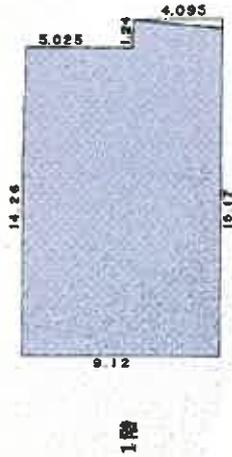
求積  $14.26 \times 5.025 + (15.50 + 15.17) \times 4.095 \times 1/2 = 134.453325$

床面積 134.45<sup>㎡</sup>

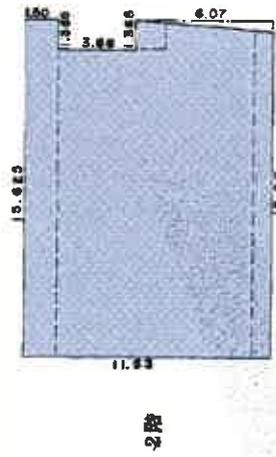
求積  $15.625 \times 15.0 + 14.26 \times 3.66 + (15.625 + 15.07) \times 6.07 \times 1/2 = 169.786425$

床面積 169.78<sup>㎡</sup>

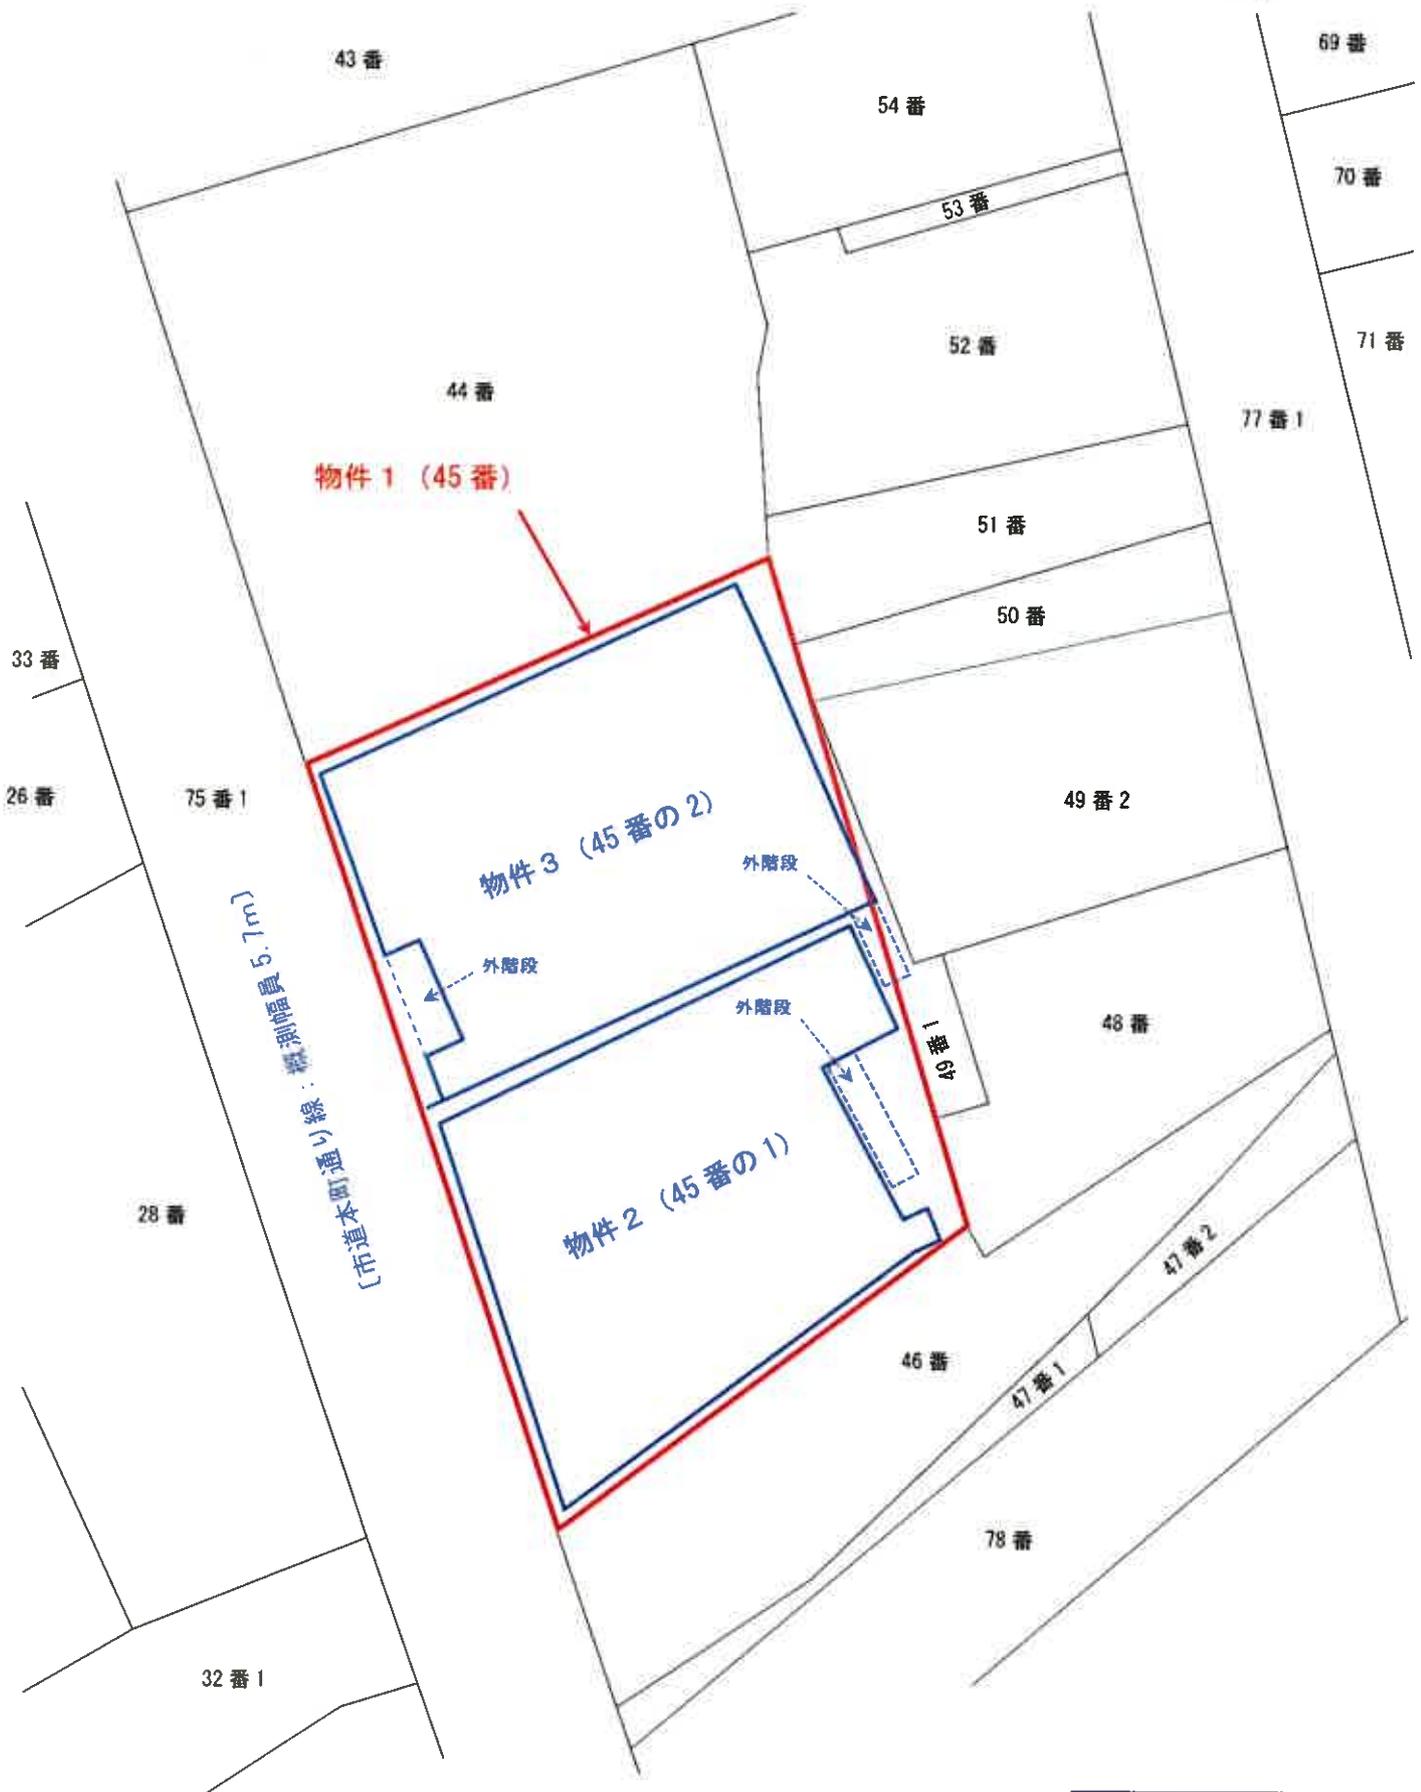
令和7年(ケ)第55号 土地建物位置関係図

※ 土地の形状及び建物位置関係は、概略を記載したものである。

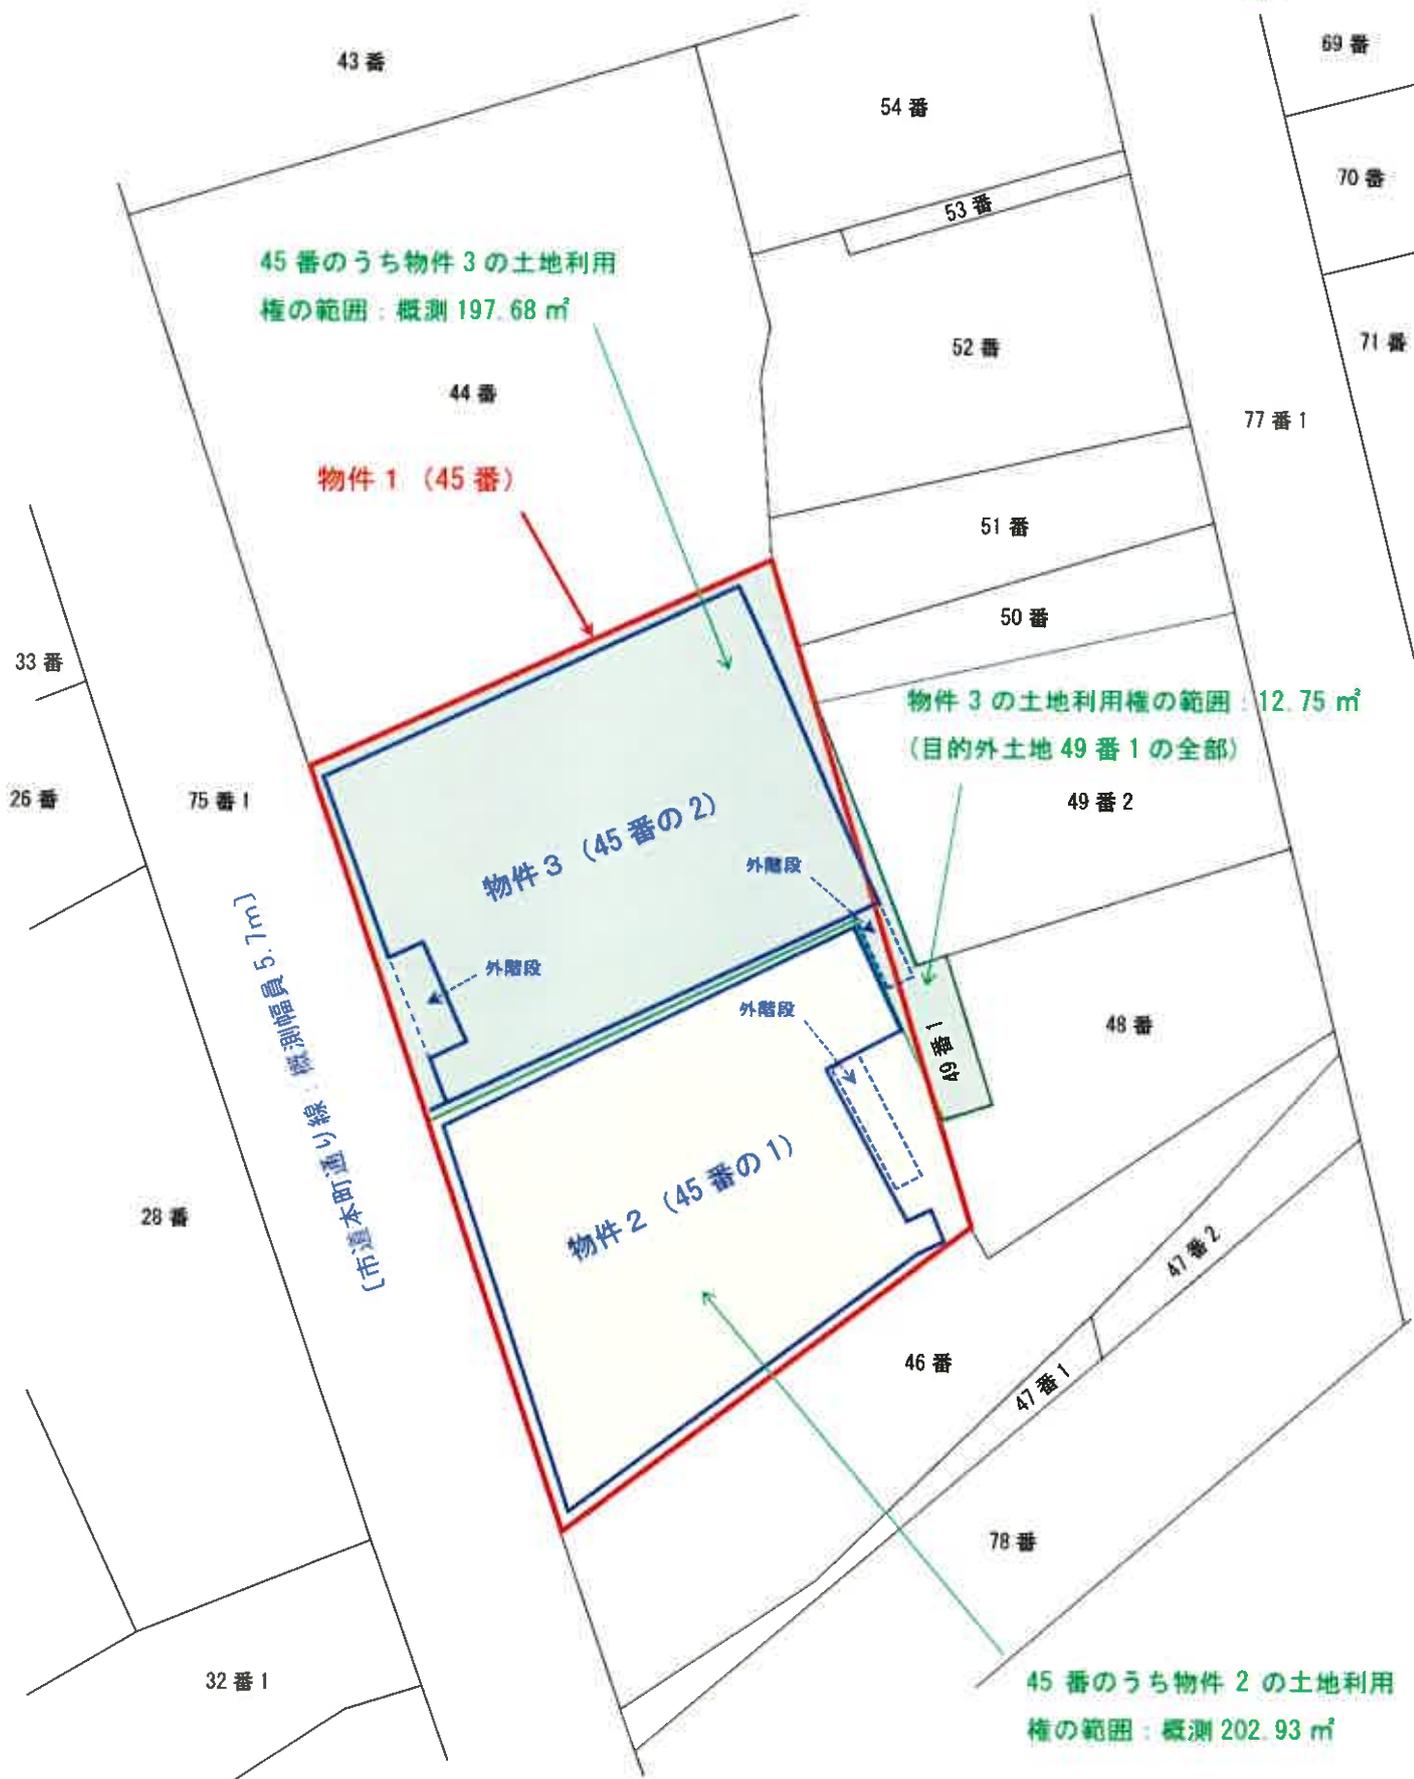
# 令和7年(ケ)第55号 土地利用権の範囲

※ 土地の形状及び建物位置関係は、概略を記載したものである。

3	<p>建物所有者Aの陳述及び実地調査によれば、平成28年の台風10号による浸水があり、店舗3-3室が未修繕で使用不能な状態にある。</p> <p>物件3の建物は、東側で隣接する目的外土地（49番1）にはみ出して設置されている。</p> <p>当該目的外土地のうち、物件3の建物の土地利用権の範囲は登記面積12.75㎡である（別添の土地利用権の範囲を参照）。</p> <p>なお、物件3の建物は、物件1の土地利用権の範囲との関係において、建蔽率超過の状態にある。</p> <p>物件3の建物に取り付けられた店舗の看板が、西側の街路にはみ出しているが、久慈市建設部道路河川維持課管理係に確認したところ、占有の届出はないとの回答を得た。</p> <p>物件3の建物の排水管、エアダクトが北側の隣接地にはみ出している可能性がある。</p>
---	-------------------------------------------------------------------------------------------------------------------------------------------------------------------------------------------------------------------------------------------------------------------------------------------------------------------------------------------------------------------------------

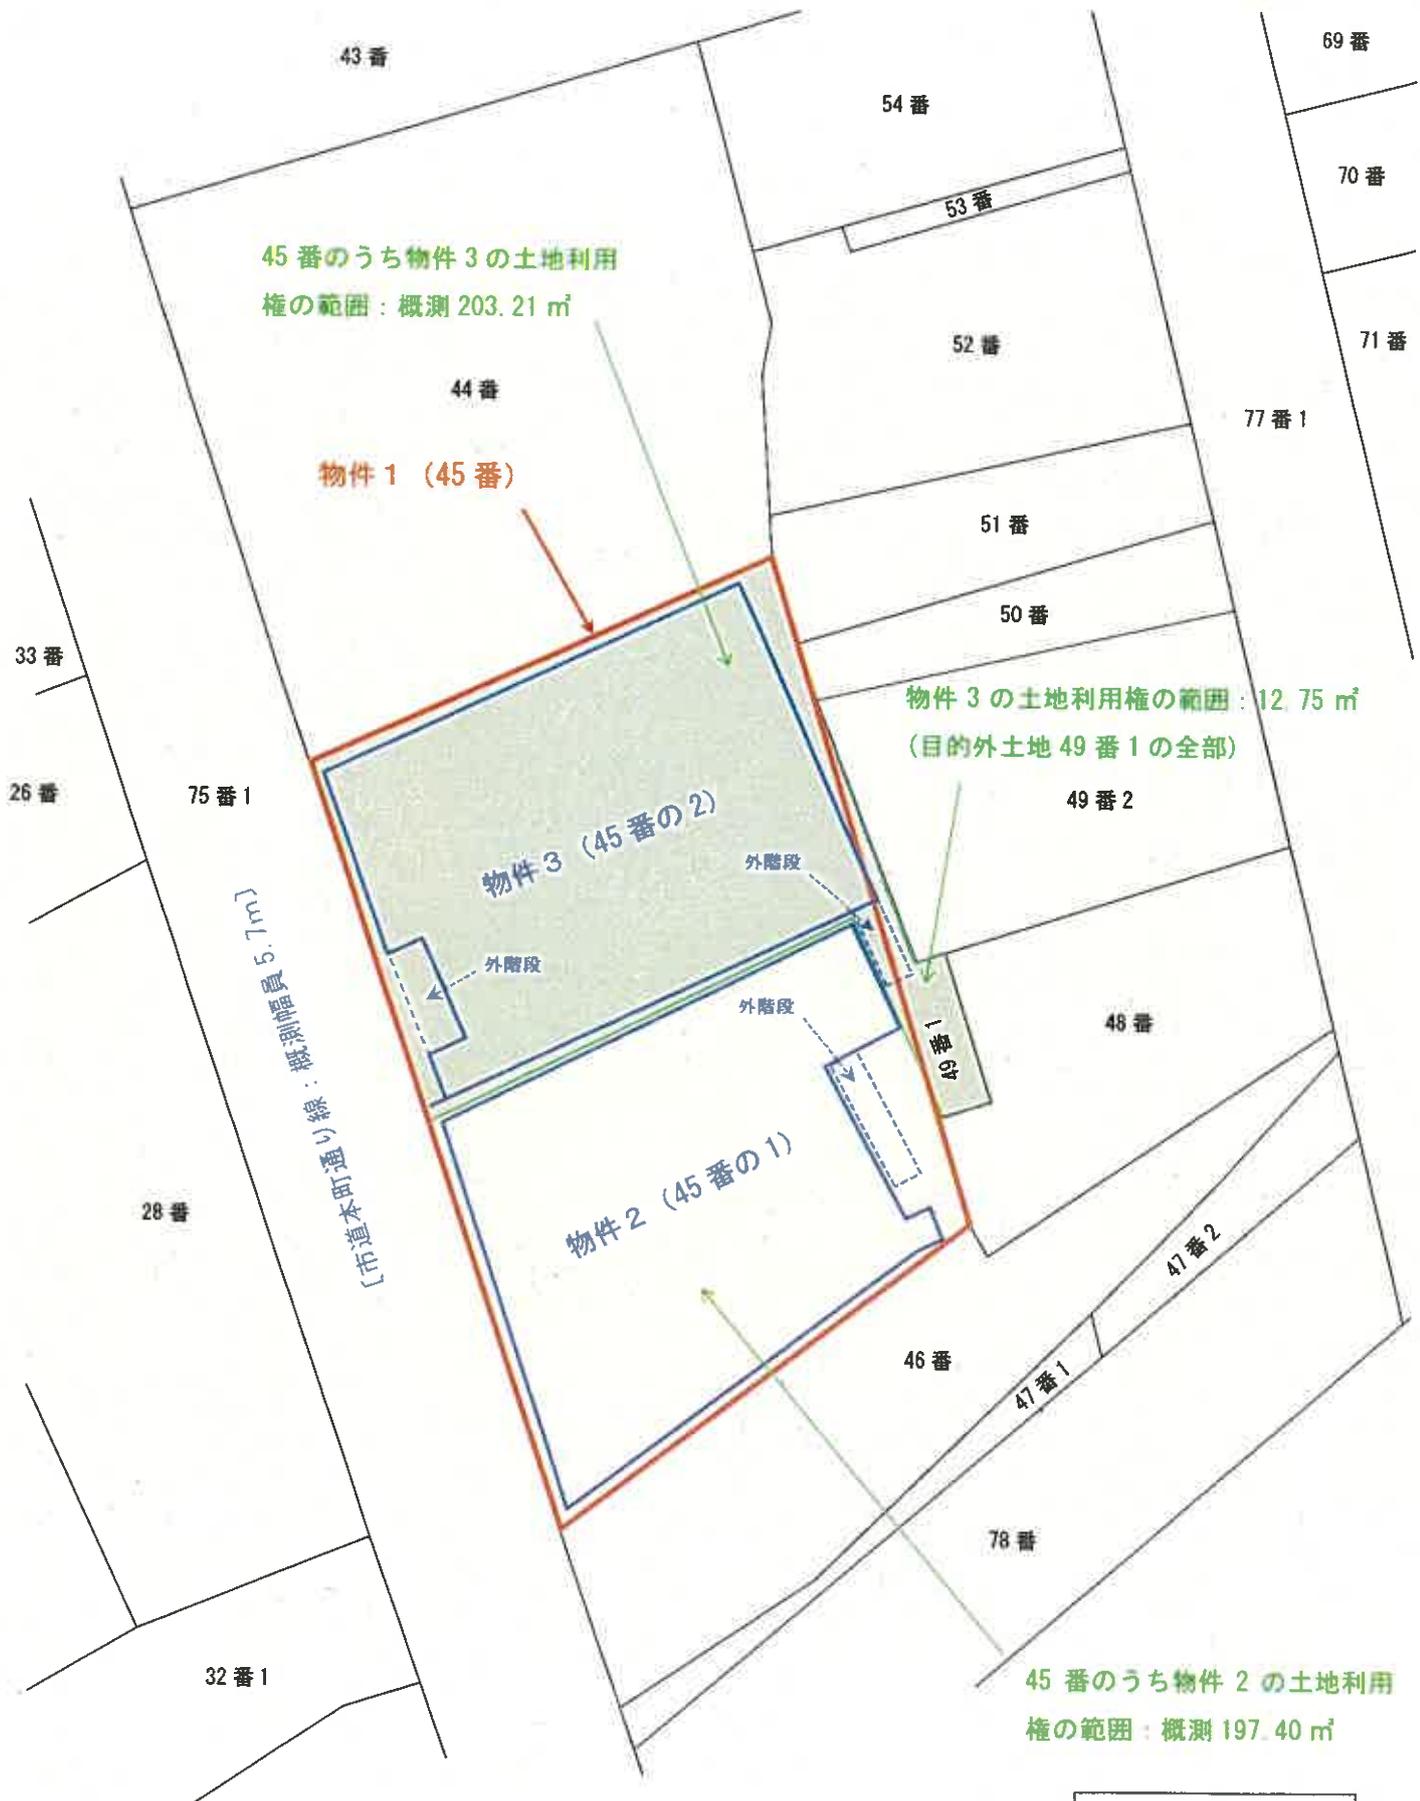
# 令和7年(ケ)第55号 土地利用権の範囲

45番のうち物件3の土地利用権の範囲：概測 203.21 m<sup>2</sup>
