## 期 間 入 札 の 公 告

# 現況調査報告書

# 評 価 書

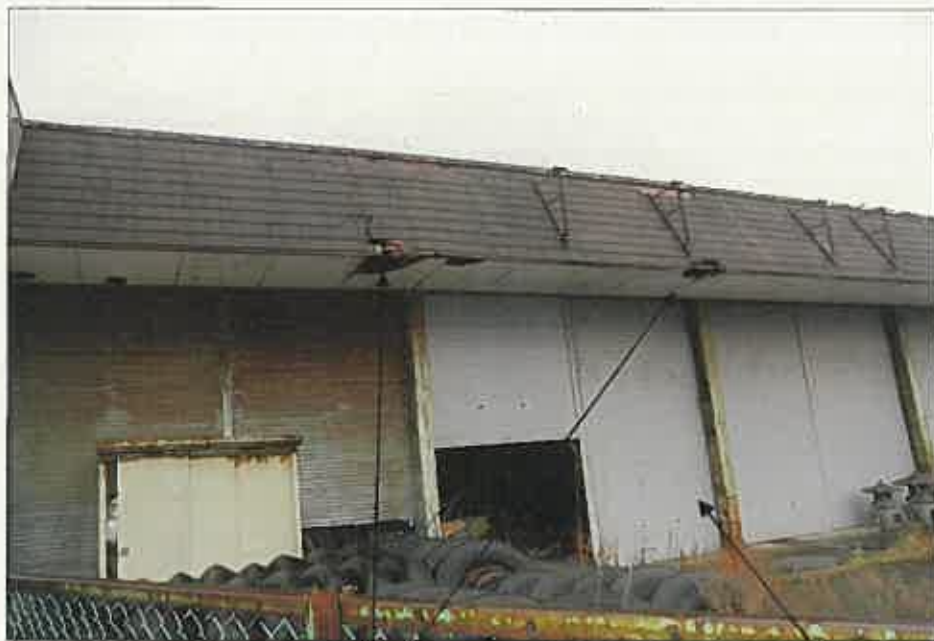
①⑨

軒天井の破損

物件2

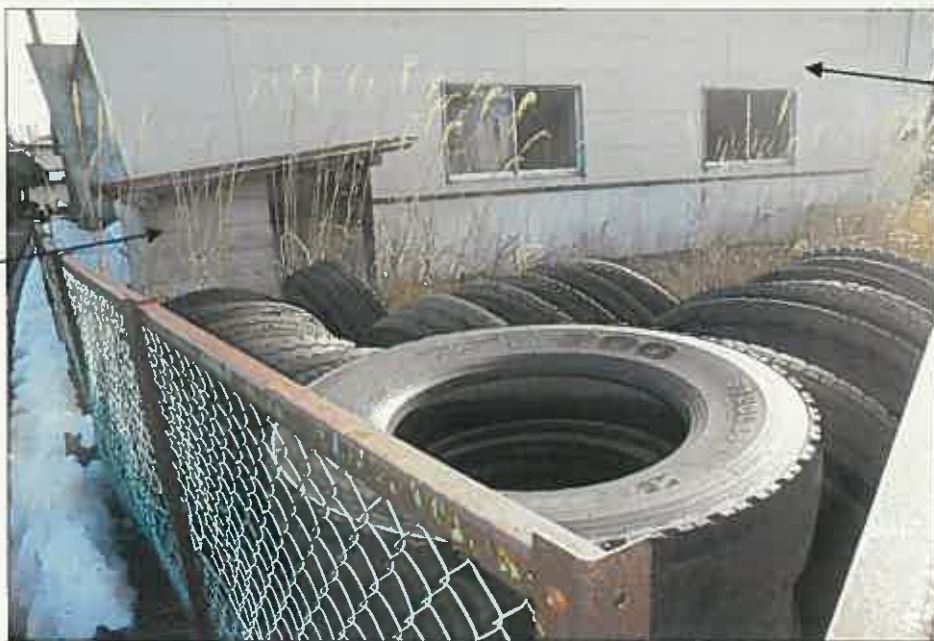
②⑪

構築物

物件2

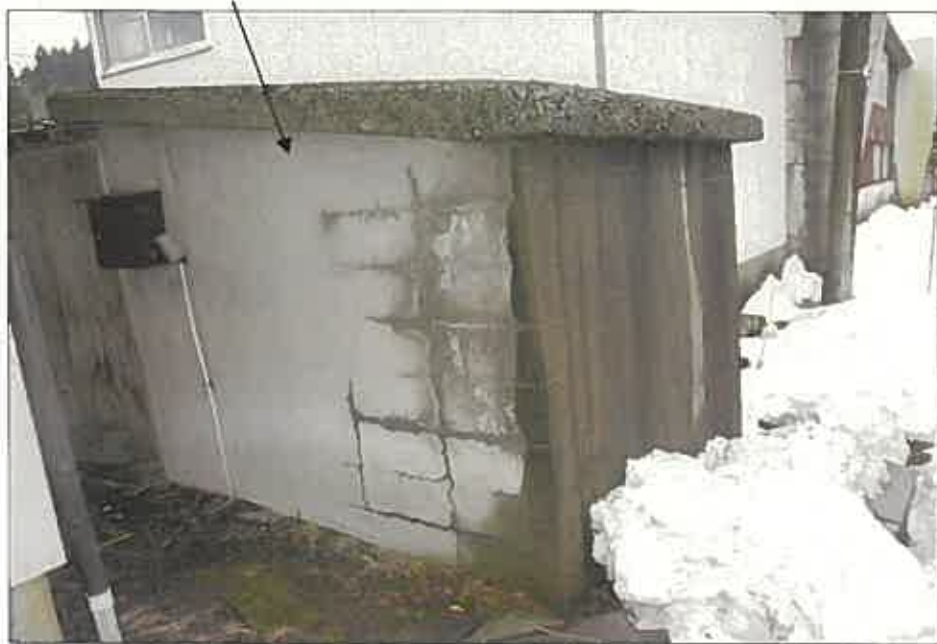
30

物件2の未登記附属建物

| 区分 | 物件2 未登記附属建物 | |
|---|---|---|
| 保守管理の状態 | 簡易な構造の物置であり、以前は石材を切り出す際に使用する火薬庫として利用されていた。その後ニワトリの飼育用に使用されていたが、現状未利用状態であり保守管理状態は劣る。 | |
