## 期 間 入 札 の 公 告

令和6年(ケ)第18号  
令和6年4月9日受理  
令和6年5月28日提出

## 現況調査報告書

## 評 価 書

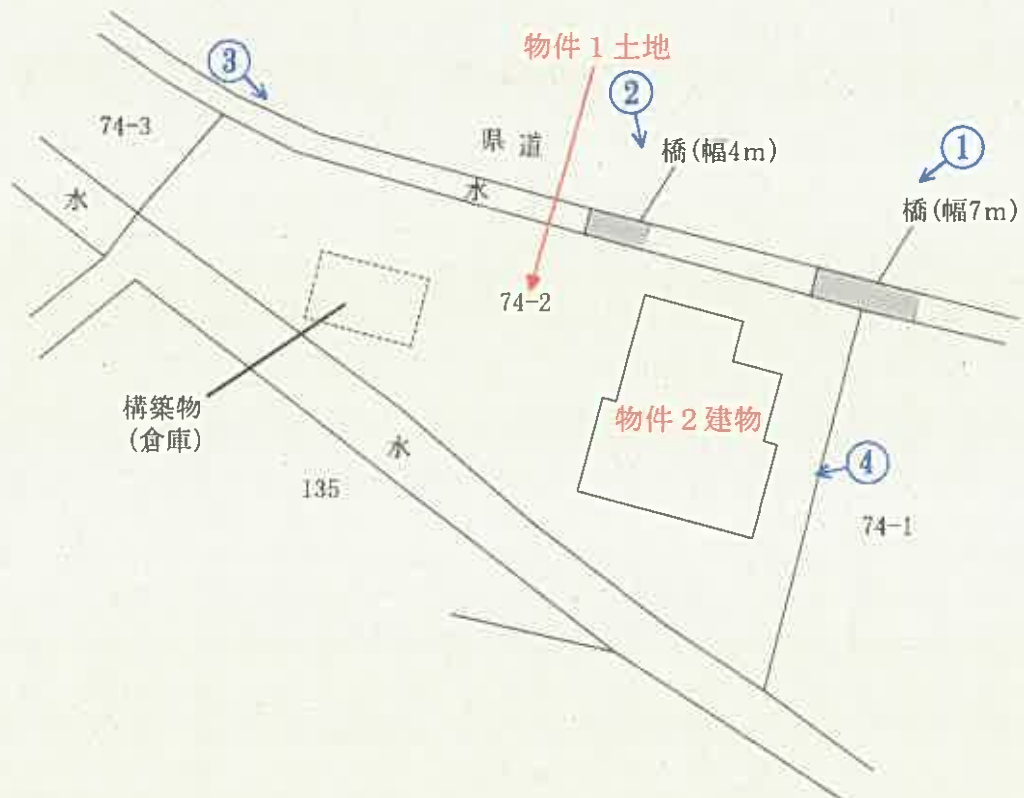
# 土地建物位置関係図

↑ は写真撮影場所であり、○印の中の数字は写真番号である。

※土地の形状及び建物位置関係は、概略を記載したものである。

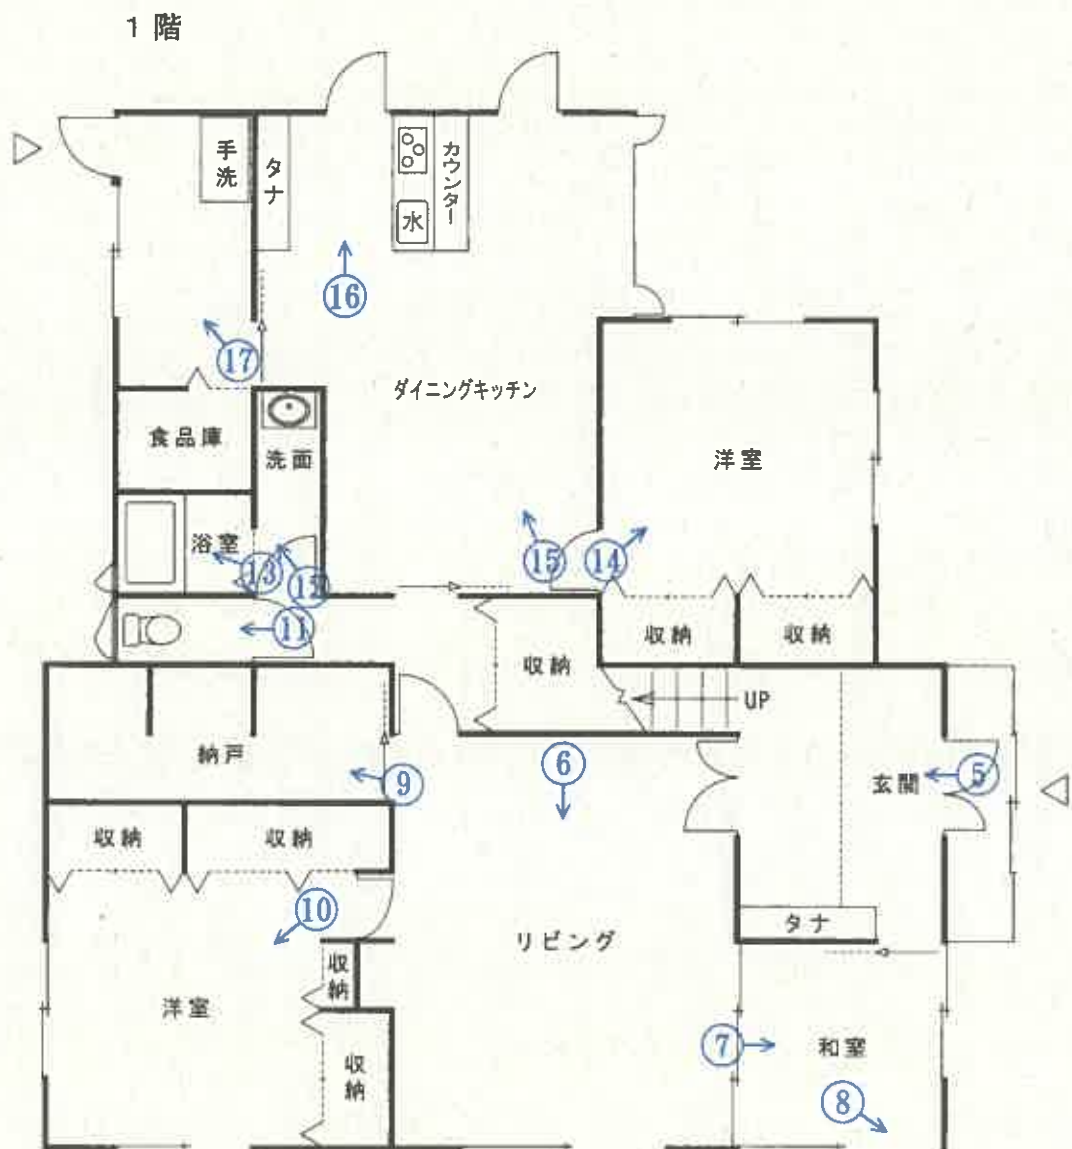
# 建物間取図

↑  
○は写真撮影場所であり、○印の中の数字は写真番号である。

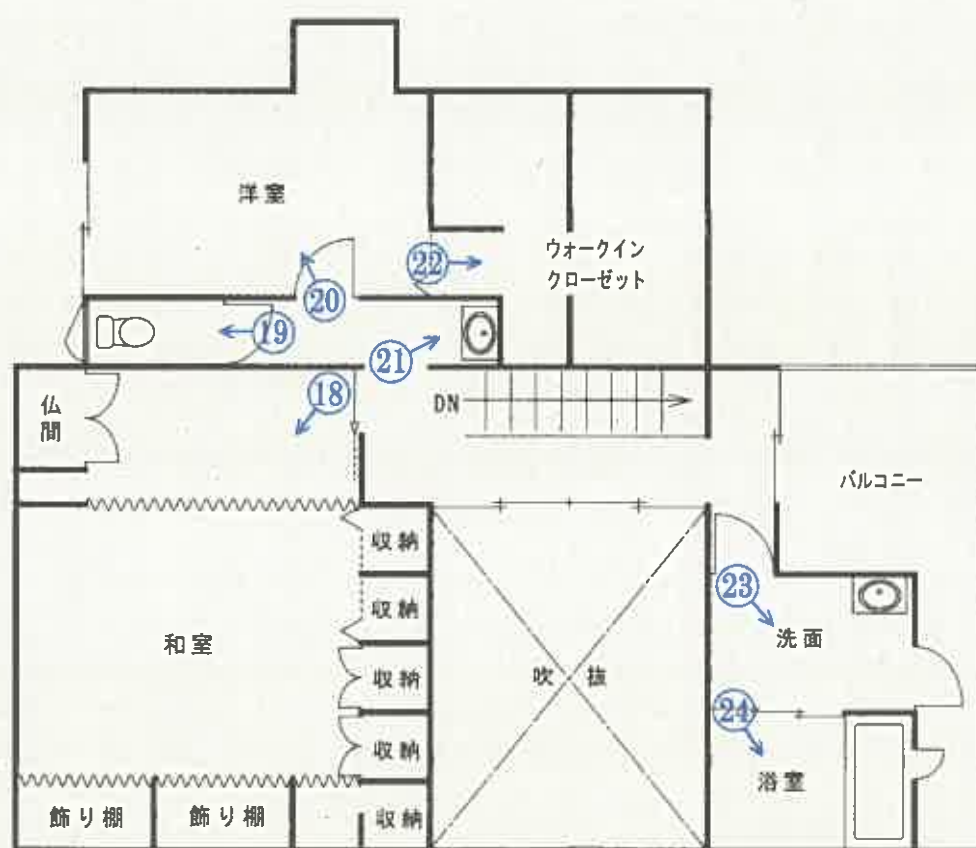
# 建物間取図

2 階

↑ は写真撮影場所であり、○印の中の数字は写真番号である。

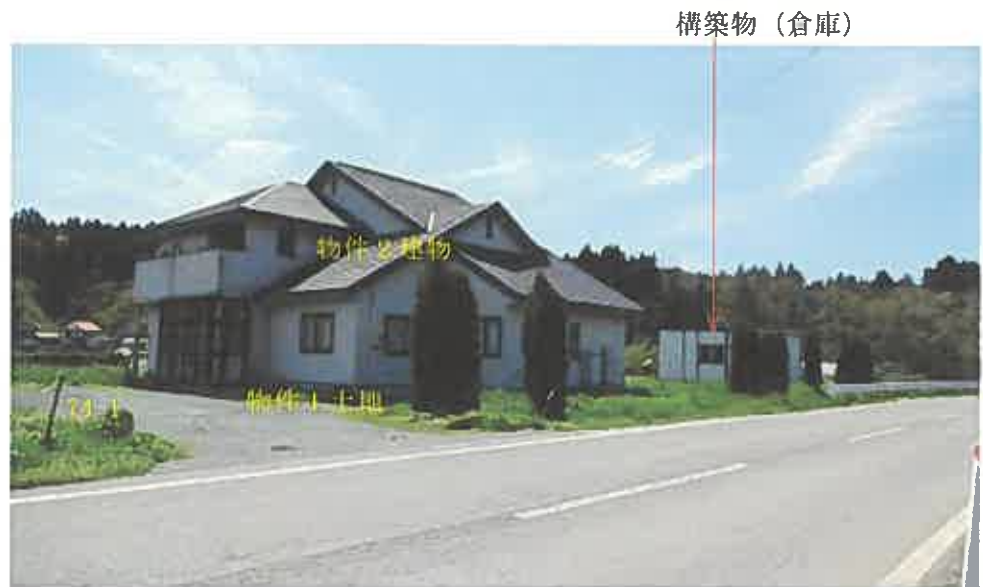
写真番号 1

- (1) 本件土地は北側が県道に接している。なお、県道敷きには水路が含まれており、その水路上には県道と本件土地との出入りのための橋が2カ所に存在する。本件所有者によると、これらの橋はいずれも本件所有者側が秋田県から許可を得て設置したものであり、水路上の占用許可及び使用料はないとのことである。
- (2) 上記の2カ所の橋のうち、東側の橋は本件土地のほか東側隣地（地番74番1（件外土地））との出入りも可能であり、東側隣地のうち本件土地との境界付近は、本件建物との出入りのため使用されている可能性がある（写真番号1）。
- (3) 本件土地に引き込まれている上水道の配管は、西側隣地（地番74番3（件外土地））を経由している可能性が高い（評価人調査）。
- (4) 本件土地上に倉庫として使用している構築物がある。

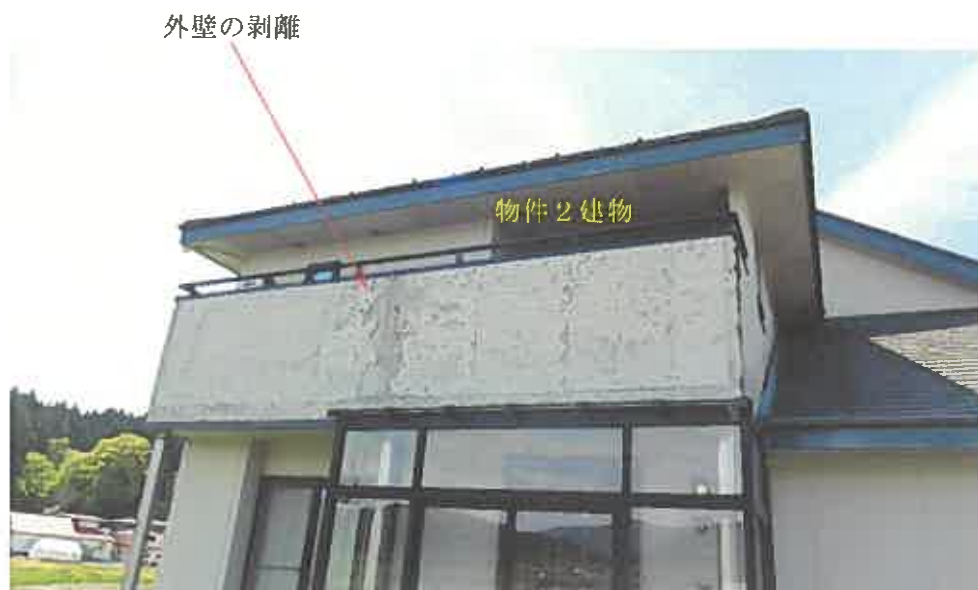
写真番号 4

- (1) 本件建物は、屋根の一部が損傷しているほか外壁の一部が剥離している（一部につき写真番号4）。
- (2) 本件建物1階和室の天井の一部に、2階浴室からの水漏れが原因とされる滲みが確認された（写真番号8）。

| 区 分 | 主である建物 |
|---|---|
| 保守管理の状態 | 経年相応の老朽化が認められる。外壁（特に東面）に剥離があるほか、屋根にも損傷が一部にみられる。室内は比較的品等の高い造りであるが、1階南東側和室の天井には2階浴室からの水漏れ跡がみられた。保守管理の状態は普通。 |

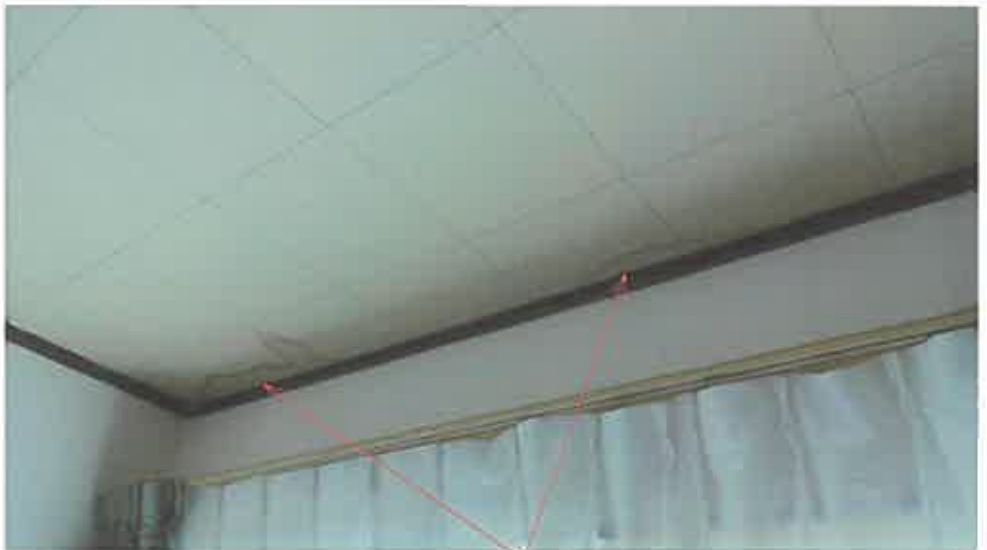
写真番号 8

前同（2階浴室の水漏れによるしみ）

| 関係人の陳述等 | |
|---|---|
| ■所有者 | <p>1 本件土地は公図のとおりです。境界等につき隣地所有者と争いはありません。</p> <p>2 本件建物の2階にある浴室が水漏れしており、1階和室の天井の一部に滲みが生じています。現在は2階の浴室は使用していません。</p> <p>3 令和5年7月の豪雨のときは、近くの田は水没しているのが見えましたが、本件物件は何も影響はありませんでした。</p> <p>4 本件土地に引き込まれている上水道の引込管は、西側隣地（地番74番3）を通っているかもしれません。西側隣地は私の子の所有地ですので、これまでは何も問題はありませんでした。</p> <p>5 本件物件は、私と私の家族だけが使用しており、他人が使用している部分はありません。</p> |
