## 期 間 入 札 の 公 告

## 物 件 目 録

## 現況調査報告書

## 評 価 書

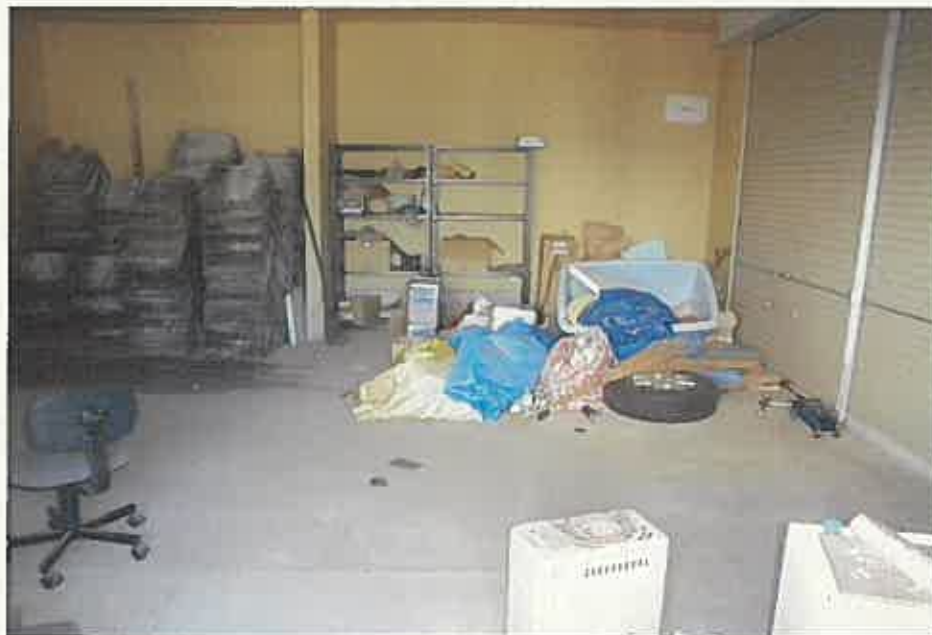
⑬

- 1 本件物件の状況は、建物配置図、建物間取図及び添付した写真のとおりである。
- 2 物件2の主である建物内で、令和5年2月、所有者代表者が不自然死の状態で発見された旨を同人の父が述べている。
- 3 物件2の主である建物の種類は「事務所」であるが、その一部が生活可能なように改造されている。
- 4 物件2の附属建物内には、工事用の資材と思われる大量の目的外動産が残されている（写真⑬、⑭）。
- 5 物件1の土地には、乗用車が2台（所有者（法人）名義1台、代表者個人名義1台）、トラック2台（所有者（法人）名義1台、代表者名義1台）、軽トラック1台（所有者（法人）名義）、軽バン1台（代表者個人名義）が残されている。6台全てについて、車検の有効期間が経過している。さらに、トラック（所有者（法人）名義）の荷台には所有者不明の小型のバックホーが乗っている。
