## 期 間 入 札 の 公 告

秋田地方裁判所民事第 2 部

# 現況調査報告書

# 評 価 書

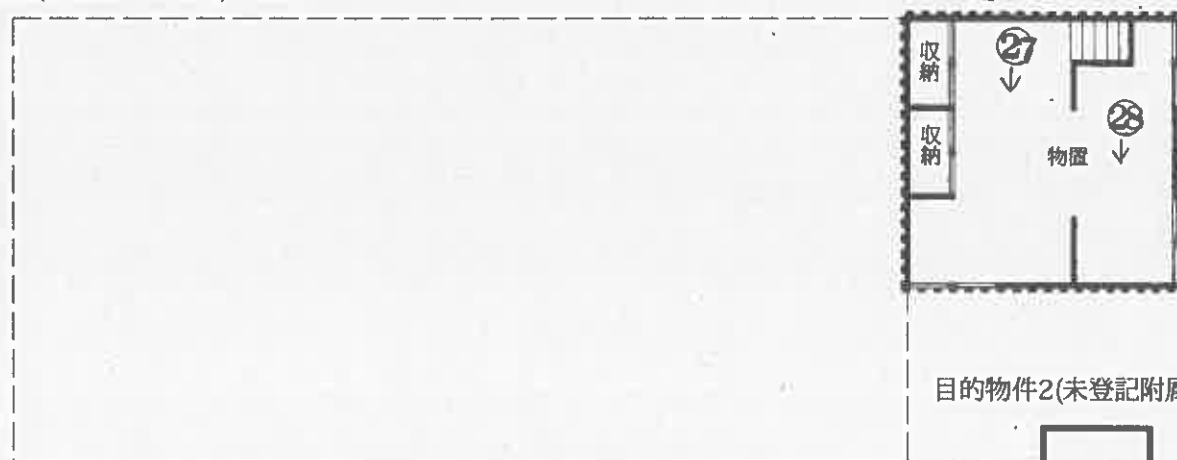
目的物件2(未登記附属建物)

| 区分 | 物件2 未登記附属建物 | |
|---|---|---|
| 保守管理の状態 | 簡易な構造の物置であり、以前は石材を切り出す際に使用する火薬庫として利用されていた。その後ニワトリの飼育用に使用されていたが、現状未利用状態であり保守管理状態は劣る。 | |

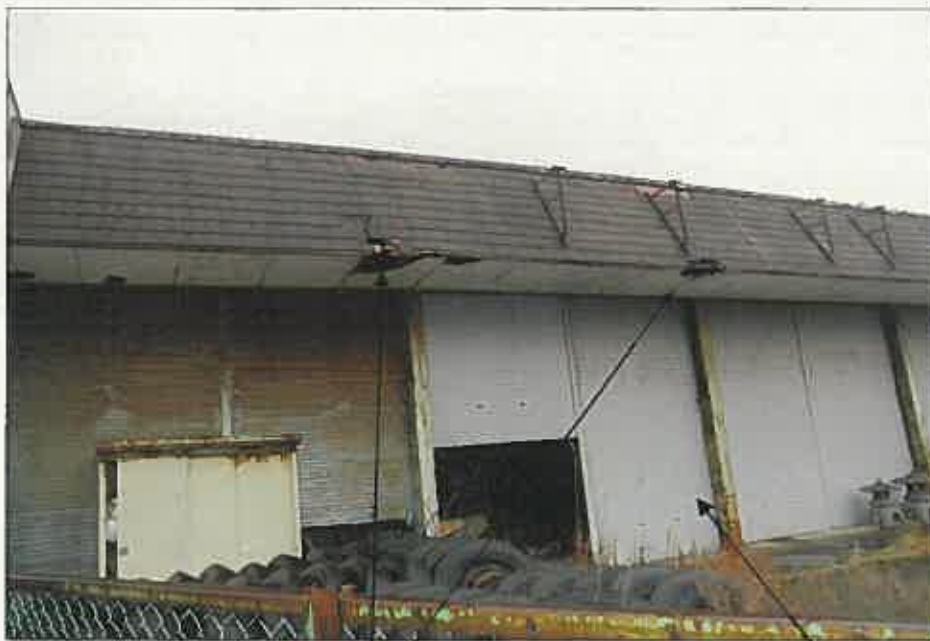
①9

軒天井の破損
