## 期 間 入 札 の 公 告

## 現況調査報告書

秋田地方裁判所  
令和7年（ケ）第32号  
由利本荘市花畑町4丁目

# 評 価 書

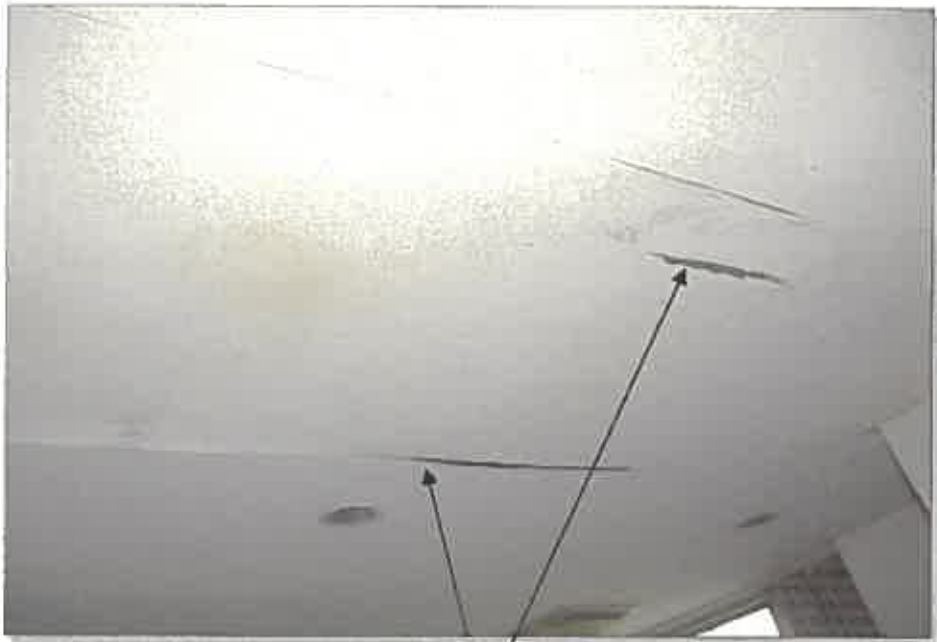
20

| 関係人の陳述等 | |
|---|---|
| ■ 所有者代表者 | <p>(10月21日)</p> <p>1 ご照会のビルは、現在空き家になっています。</p> <p>2 鍵は私が持っているので、27日の調査に立ち会います。</p> <p>(10月27日)</p> <p>1 1、2階と3階の一部は、ヤマハ音楽教室に貸していました。しかし、昨年春ごろに退去し、それ以降は空き店舗の状態です。</p> <p>2 3階と4階の居宅部分には、20年くらい前まで私が住んでいました。その後は誰も住んでいません。</p> <p>3 居宅3階部分の天井が傷んでいます。雨漏りは発生していません。</p> <p>4 新築してから17年くらい経ったところ居宅部分の水道管を交換し、屋根の防水工事を実施しました。</p> <p>5 以前は、北隣の駐車場を借りていましたが、今は他の方が借りているようです。</p> |

天井クロスの損傷

| 保守管理の状態 | 現地立ち合いによる内見調査から、天井剥がれ、壁紙剥がれ、タイル剥がれなどがある。<br>したがって、保守管理の状態は劣ると判断した。 |

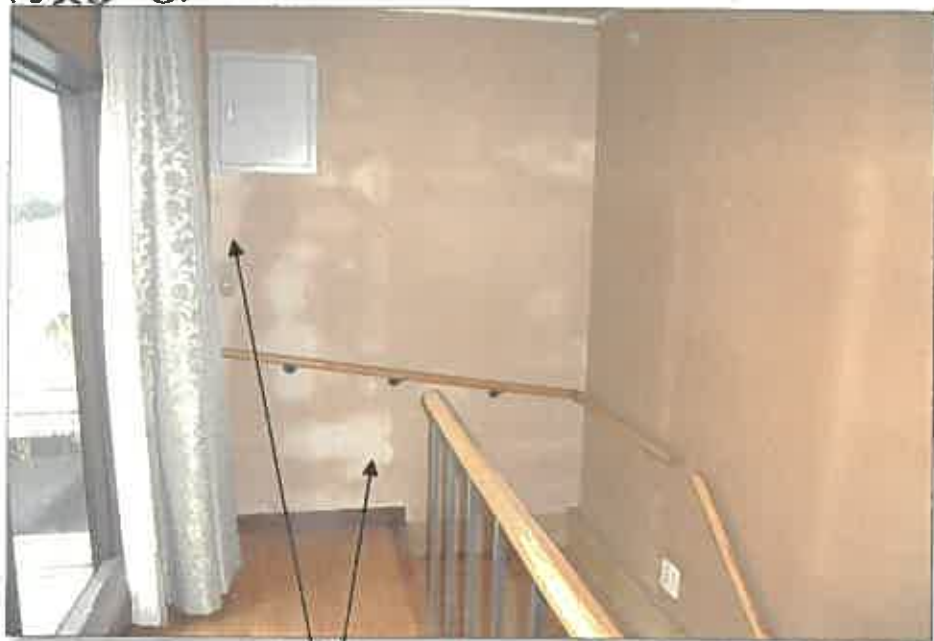
㉔

壁紙の変色
