期間入札の公告

1 所 在 男鹿市脇本脇本字上野
地 番 89番1
地 目 宅地
地 積 1826.40平方メートル

現況調査報告書

評 価 書

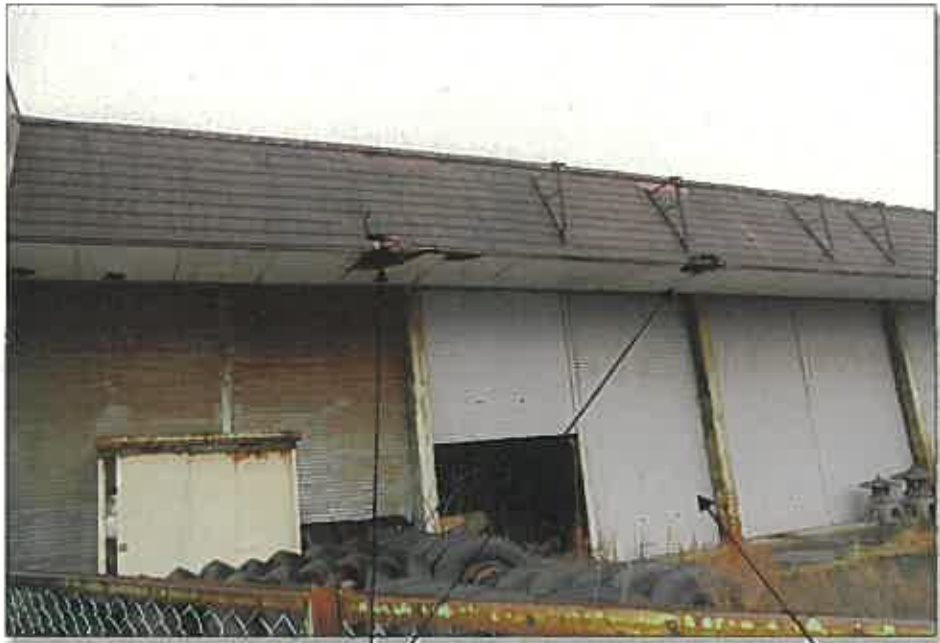
①9

軒天井の破損

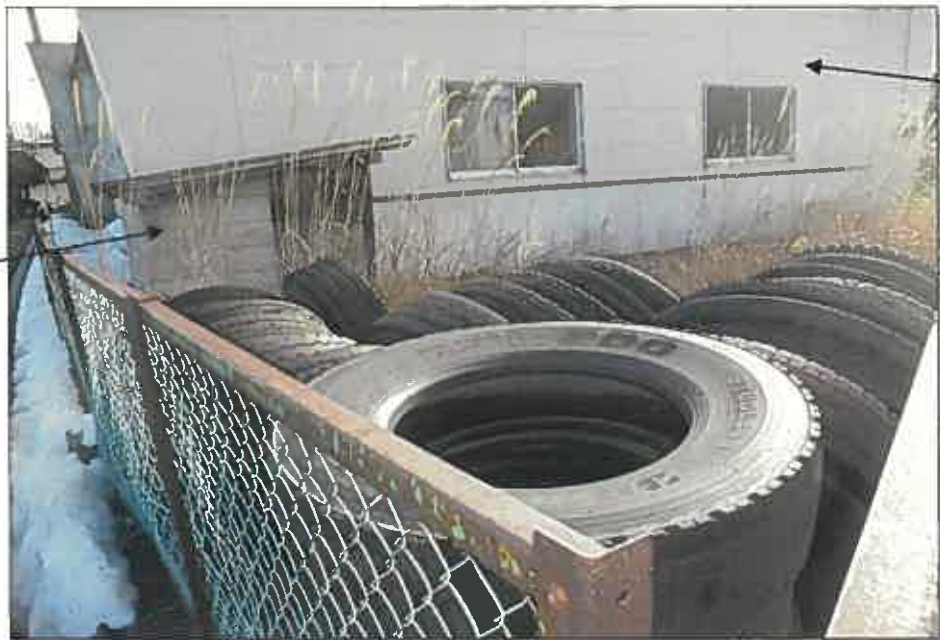
②1

構築物

番号	所在等	登記	現況
1	所在地 地番 地目 地積	男鹿市脇本脇本字上野 89番1 宅地 1,826.40 m ²	(同左)
2	所在 家屋番号 種類 構造 床面積	男鹿市脇本脇本字上野 89番地1 89番1 鉄骨造亜鉛メッキ鋼板葺平家建 工場 延 165.62 m ² 1階 165.62 m ²	木・鉄骨造亜鉛メッキ 鋼板葺2階建 工場・物置・車庫 延 225.24m ² (概測) 1階 195.43m ² (概測) 2階 29.81m ² (概測)
2 未登記 附属建物	所在 家屋番号 種類 構造 床面積	- - - -	男鹿市脇本脇本字上野 89番地1 未登記 物置 木・コンクリートブ ロック造亜鉛メッキ鋼 板葺平家建 9.94m ² (概測)
3	所在 家屋番号 種類 構造 床面積	男鹿市脇本脇本字上野 89番地1 89番1の1 居宅 木造亜鉛メッキ鋼板葺平家建 164.99 m ²	178.63m ² (概測)
番号	特記事項		
1~3	<ul style="list-style-type: none"> ・家屋番号89番1の北西側に未登記構築物が存する。 ・敷地内に石灯籠やタイヤが残置されている。

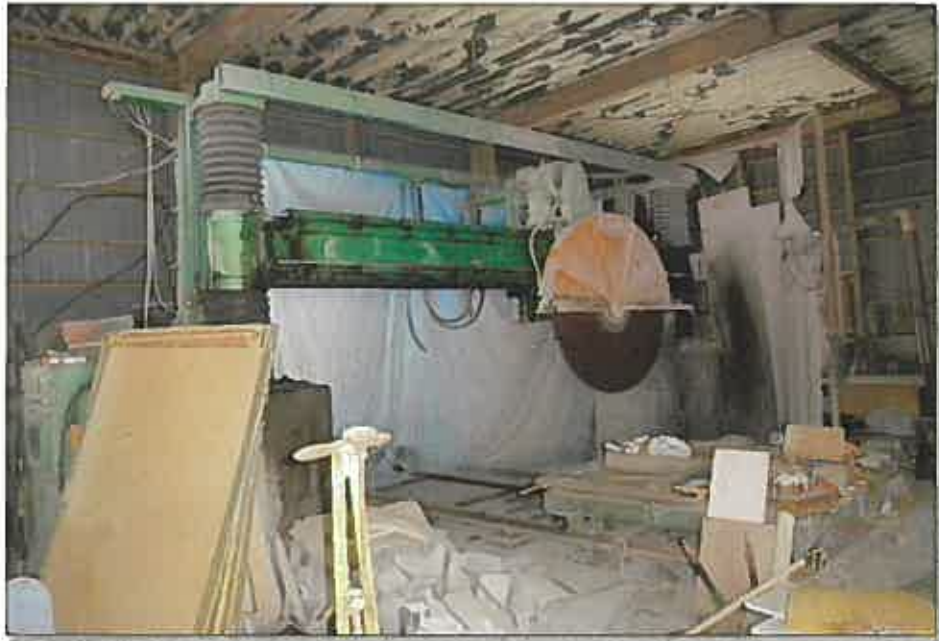
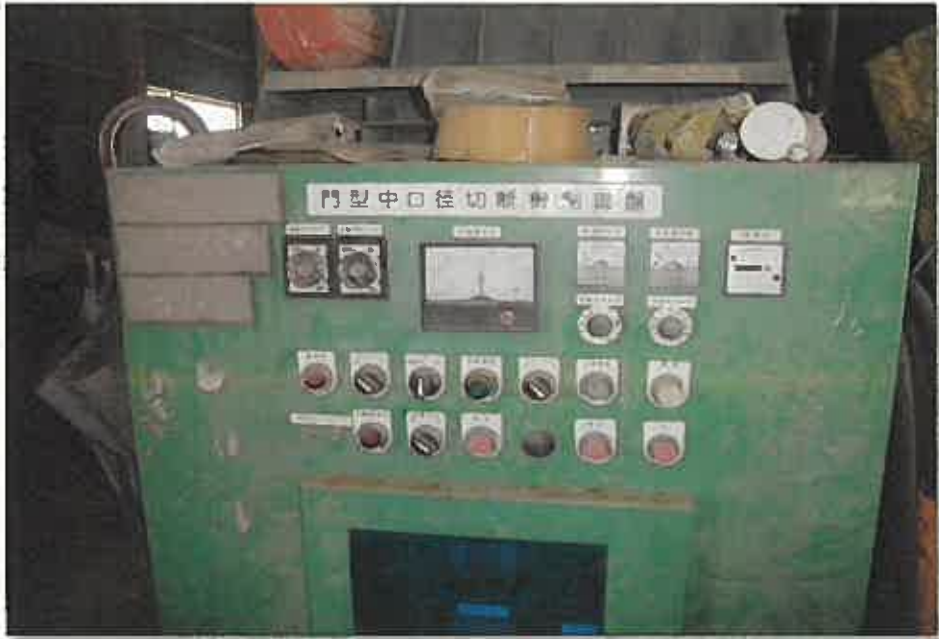
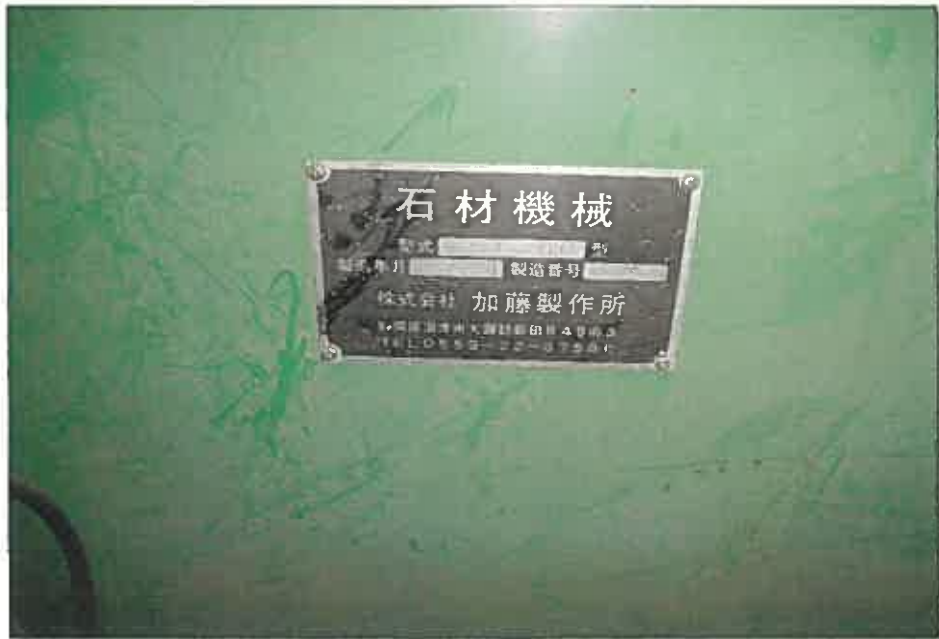
Ⓐ

種類	構造	箇数	製作者名	製造年月	記号番号	その他
1	石材機械	鉄製	1台	(株)加藤製作所	1990.4	KSY-60	写真(A)(B)(C)
2	石材機械	鉄製	1台	(有)四国石材工業 研究所	1977	N30	写真(D)(E)
3	穿孔機	鉄製	1台	不明	不明	不明	写真(F)
4	研磨機	鉄製	1台	磯部内燃機工業(株)	不明	IC76	写真(G)(H)(I)
5	石材機械	鉄製	1台	(株)椎谷製作所	不明	不明	写真(J)(K)
6	フォークリフト	鉄製	1台	(株)小松製作所	不明	25	写真(L)(M)

本件の機械器具類は、製造年月日が不明のものを含む他、石材加工工場に関連するものであり、用途の特殊性、機能的陳腐化等から経済価値は有しないものと判断した。

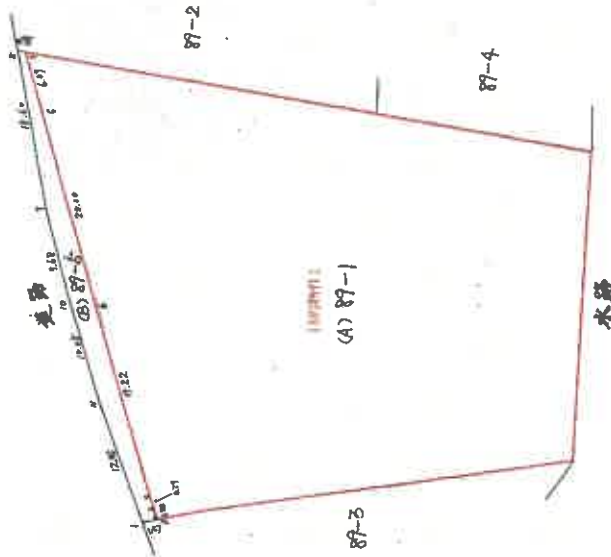
地積測量図(写)
 目的物件1
 ※A3をA4に縮小

NO	X	Y	辺長
1	898.228	1035.893	
2	898.289	1037.181	1.47
3	898.483	1037.008	1.20
4	900.259	1036.900	0.79
6	919.314	1034.320	19.22
6	939.133	1031.635	20.00
7	945.172	1030.818	8.09
8	945.458	1029.910	0.95
9	929.876	1030.563	15.60
10	920.253	1031.623	9.88
11	910.327	1033.186	10.05
1	898.228	1035.893	12.38
面積		95.8892795	
地積		95.88

(A) 1922.21 - (B) = 1826.4007206
