## 期 間 入 札 の 公 告

# 現況調査報告書

令和8年(又)第2号  
由利本荘市館  
建物配置図

評 価 書

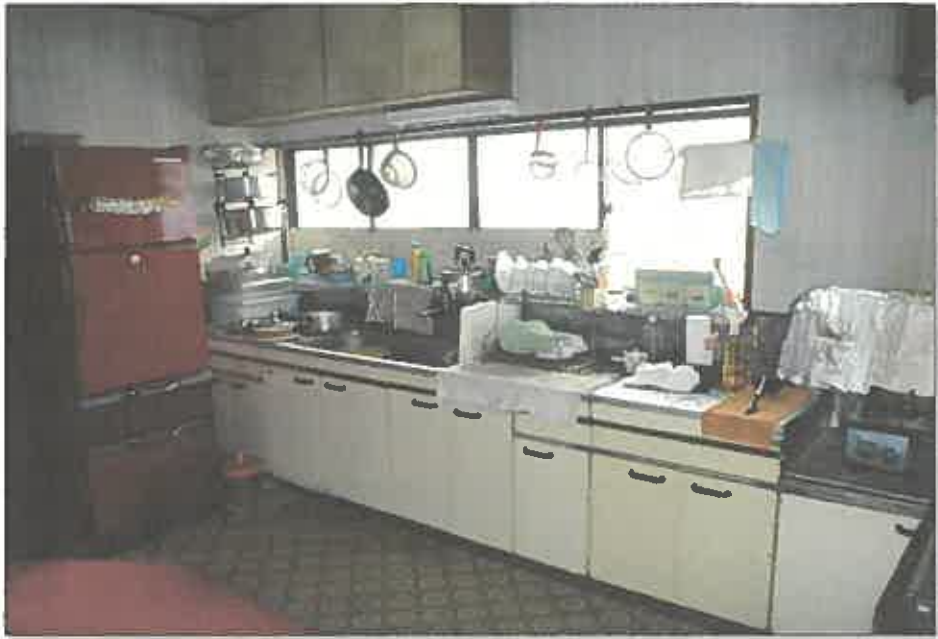
⑦

関係人の陳述等	
陳述者 (当事者等との関係)	陳述内容等
■ 債務者	<ol style="list-style-type: none"><li>1 この建物には私が一人で住んでいます。</li><li>2 建物は、昭和56年ころ大きく増築されています。</li><li>3 平成13年ころ、トイレを水洗化しています。</li><li>4 外の下屋の中にボイラーがありますが、寿命のため使用できず、そのため風呂も使えません。</li><li>5 台所の天井にあるシミは、ネズミの小便によるものです。現在はネズミはいません。</li><li>6 敷地内にある建物を車庫兼物置として利用しています。この建物は、由利本荘市が発行した課税台帳にあるとおり昭和48年ころ建てたものだと思います。</li><li>7 土地の南東側上空を送電線が通っていて土地の利用に制限があります。</li></ol>

天井の汚れ・損傷
