## 期 間 入 札 の 公 告

## 現況調査報告書

令和8年(又)第9号  
由利本荘市中俣  
建物配置図

評 価 書

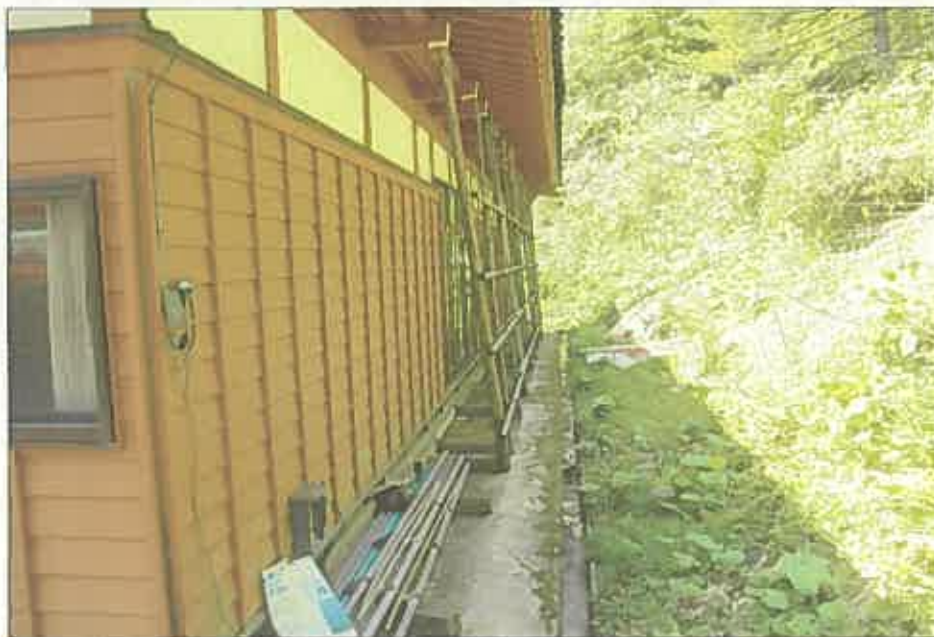
③

- 5 本件不動産の北側は山林で急斜面になっている(写真③)。
- 6 物件2の建物の玄関の軒裏が腐食している(写真④)。本件債務者は、修繕には多額の費用がかかることから修繕していない旨を述べた。
- 7 物件2の建物の2階部分、未登記附属建物①には多数の動産類が未整理のまま置かれた状態になっている。
- 8 物件2の建物の2階軒にスズメバチのものと思われる大型のハチの巣がある(写真⑤)。

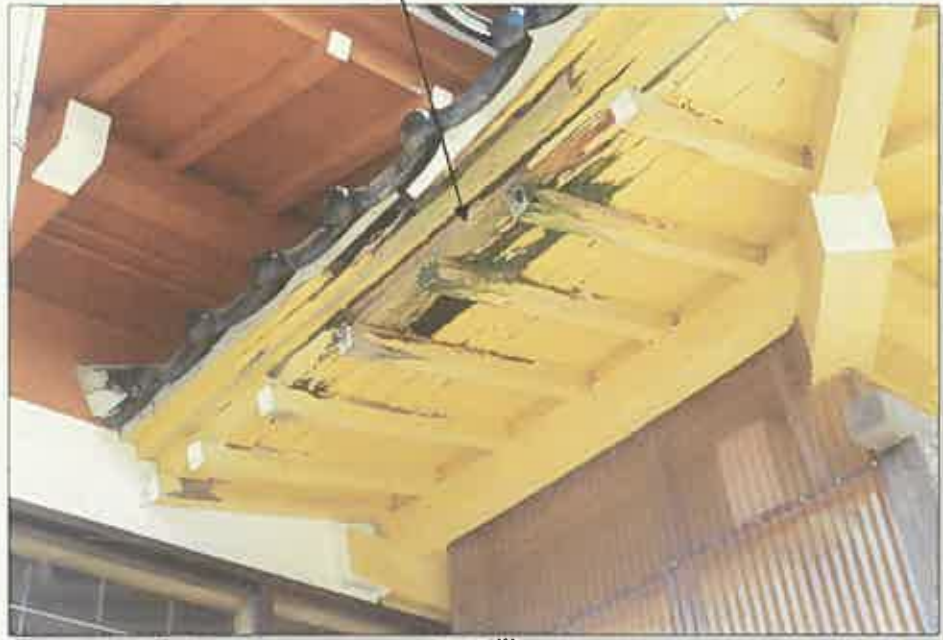
④

軒裏の腐食

| 保守管理の状態 | 新築後約39年経過した建物で、建物外観は経過年数に比して新しい印象があり、近年に塗装などの補修を行ったものと推定される。なお、玄関付近の軒裏の一部には雨水によると思われる腐食が見られるほか、2階軒にスズメバチのものとと思われる大型のハチの巣がある。建物内部では障子の破れ、建具ガラスの破損、襖紙の破損等が数カ所で見られる。1階の和室（居間）では薪ストーブを使用しており、天井や壁紙が煤により黒ずんでいる。1階は概ね整理整頓がなされているが、2階は比較的多くの動産類が置かれており雑然としている。全体的に見て概ね経年相応の劣化と判断し、保守管理の状態は普通と判断した。 | | |

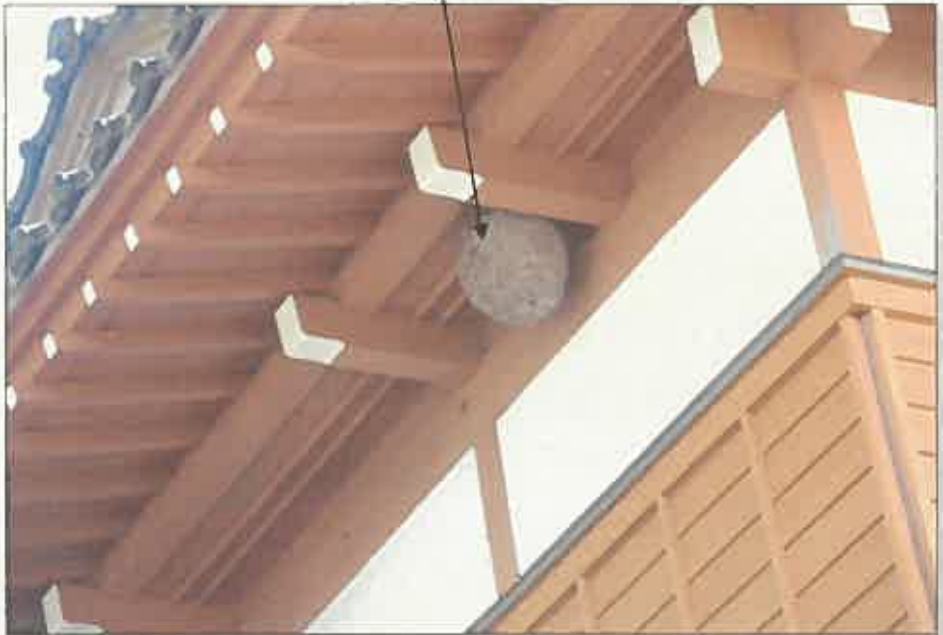
⑤

ハチの巣
