## 期 間 入 札 の 公 告

秋田地方裁判所民事第 2 部

## 現況調査報告書

## 評 価 書

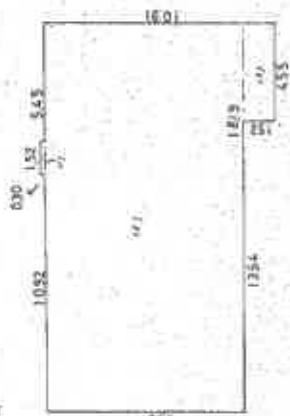
建物図面  
各階平面図

- (1)  $0.30 \times 1.52 = 0.4560$
- (2)  $9.39 \times 16.18 = 170.8041$
- (3)  $1.52 \times 4.55 = 6.9160$
- 計  $178.1761 m^2$

$4.55 \times 10.00 = 45.5000 m^2$

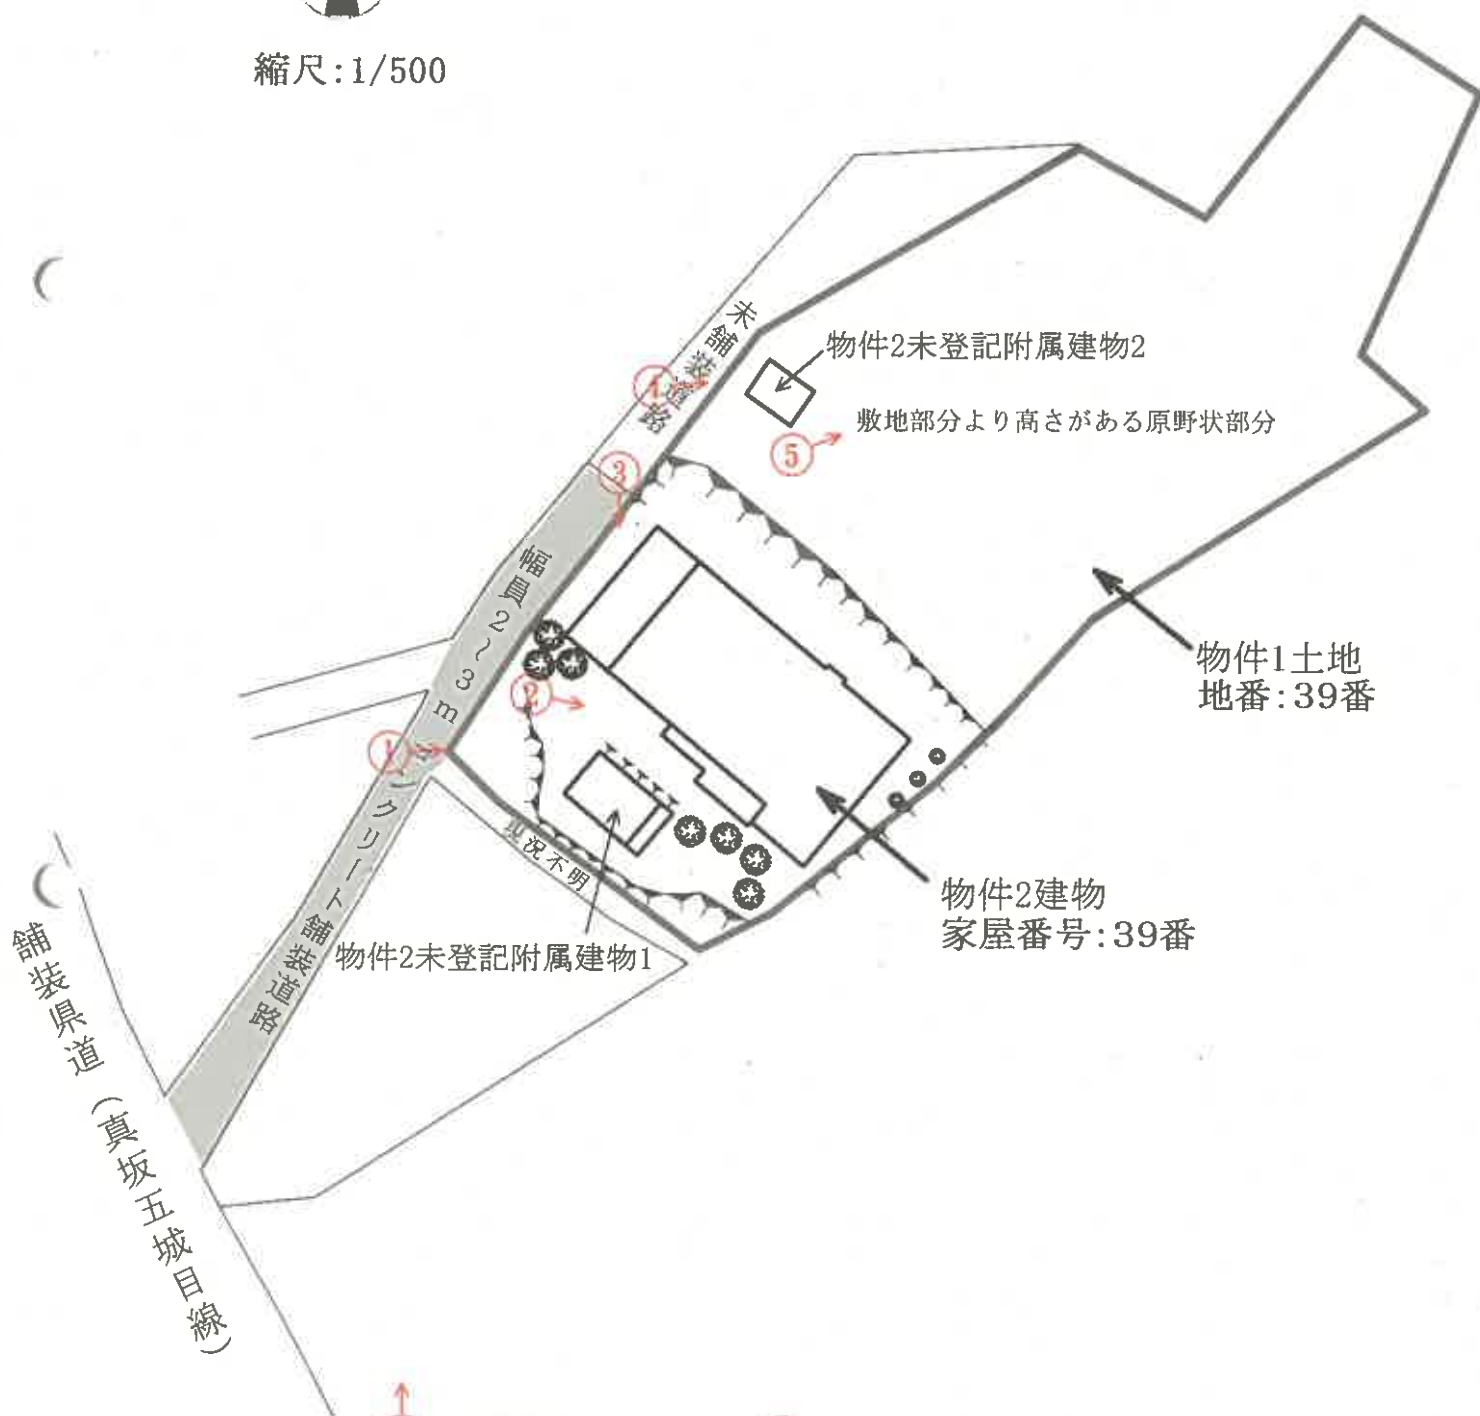
土地建物位置関係図

○は写真撮影場所であり、○印の中の数字は写真番号である。

※土地の形状及び建物位置関係は、概略を記載したものである。

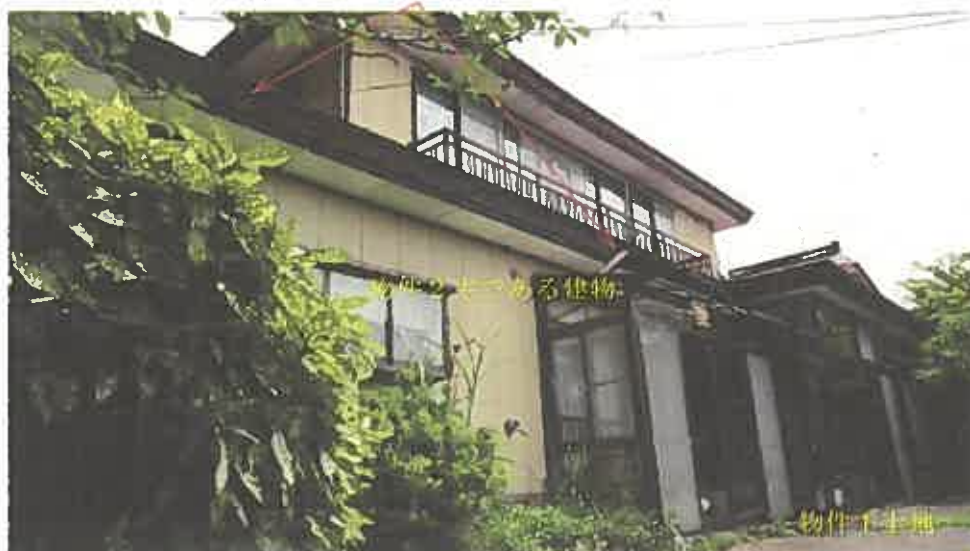
写真番号 2

- (2) 主である建物は、軒先の雨樋が破損している（写真番号2）ほか、建物内の床の沈み込みが多数みられるなど、老朽化が進行している。
- (3) 未登記附属建物2は、入口の引戸が動かず、建物内に立ち入ることができなかった。

軒先の雨樋が破損している

| 特 記 事 項 | ・ 電 気 ・ 給 排 水 衛 生 設 備 の 稼 働 状 況 は 不 明 で あ る 。<br>・ 和 室 ② ～ ⑤ の 床 は 畳 が 劣 化 し て い る 。<br>・ 外 壁 、 雨 樋 、 軒 等 が 劣 化 し て い る 。 | | |

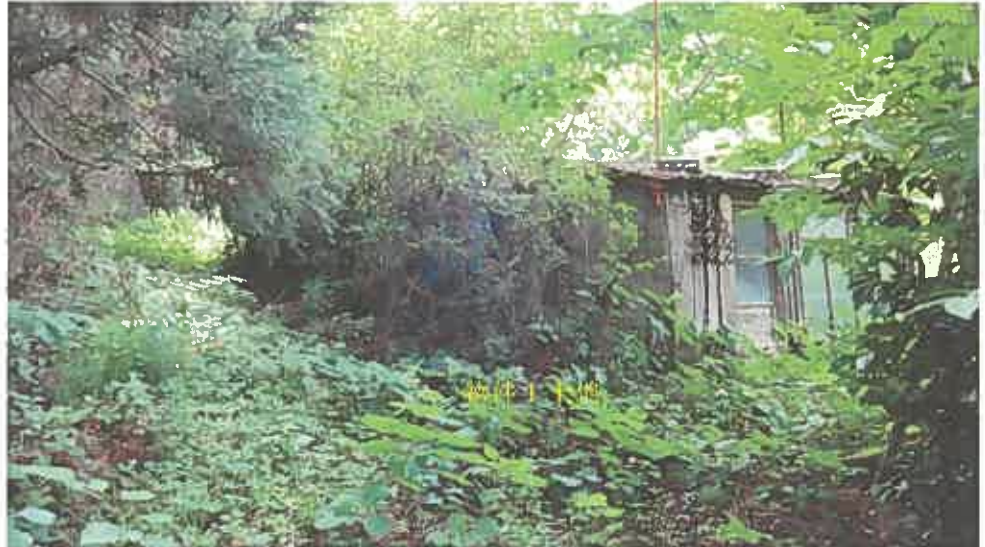
写真番号 4

- (1) 公図上、本件土地が北西側で接する「道」（法定外公共物）は、現況、南西側の県道から上り傾斜の本件土地方向に50メートル程度コンクリート舗装されている。
- (2) 本件土地のうち北東側は、建物敷地部分よりやや高さがあり、以前は庭や家庭菜園などに利用されていたと思われるが、現在は隣接する未舗装道路部分も含めて雑草や雑木が繁茂する原野状態となっており、物件2未登記附属建物2の所在部分よりも北東側には立ち入ることができなかった（写真番号4、5）。

物件 2 未登記附属建物 2
