## 期 間 入 札 の 公 告

# 物 件 目 録

## 現況調査報告書

# 評 価 書

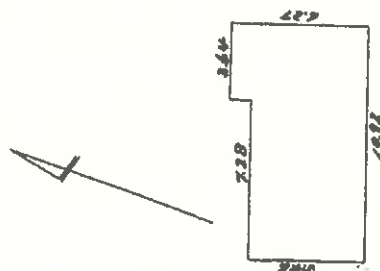
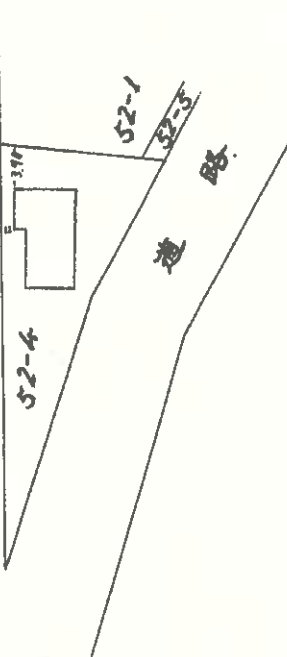
建 物 図 面

第一階  
3.44 x 4.91 = 16.88  
16.88 x 3.44 = 58.27  
床面積 62.93 m²

第二階  
7.28 x 5.45 = 39.70  
床面積 39.74 m²

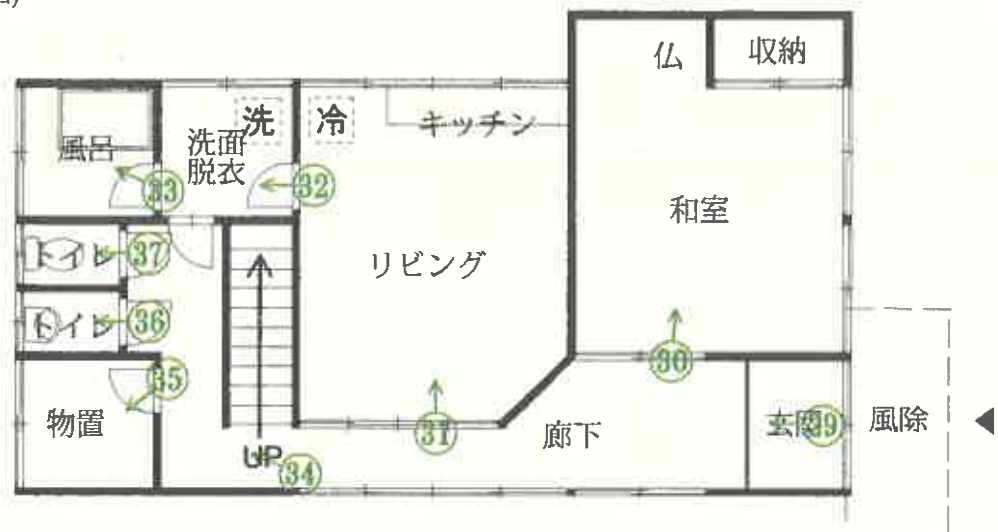
# 建物間取図（物件 5）

(1階)

(2階)

↑は写真撮影場所であり、○印の中の数字は写真番号である。

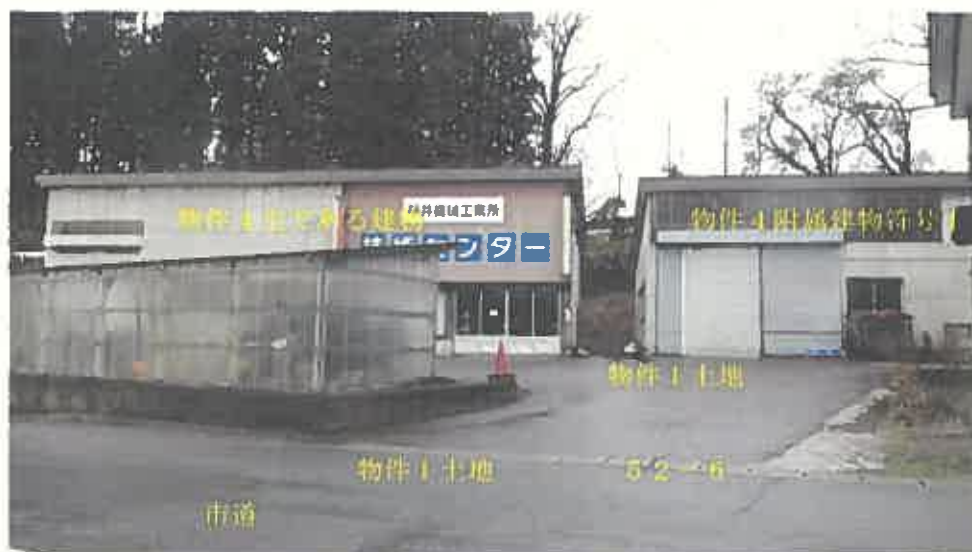
写真番号 1

- (1) 物件1～3土地は、本件各建物の敷地として一体利用されている。
- (2) 本件土地は、公図上、北西側及び南側がいずれも市道に接しているが、現況、北西側は高低差が大きく出入りができず(写真番号6、12)、南側も進入路部分(写真番号1)以外は高低差により出入りができない(写真番号3)。なお、この進入路部分においては、物件1土地の一部が市道に取り込まれている(写真番号2)。
- (3) 物件2土地内に使用されていない湧き水の取水口がある(写真番号3、4)。
- (4) 物件1土地及び物件3土地上に物置と車庫がある。
- (5) 物件1土地の北東部分は一部原野状態である(写真番号7、15、16)。
- (6) 公図上の物件1土地の東側隣地の水路(件外土地1)は、現況、水路の形態がない。この公図上の水路の地中に存在するとされる水源(写真番号17、18)から、物件4附属建物符号1内に設置されているポンプで地下水を汲み上げて、本件各建物で生活水として使用されているほか、水路の東側隣地(地番50番2(件外土地2))でも使用されている。なお、水源はコンクリートで塞がれていて確認できないほか、地中に埋設されていると思われる配管の位置等も確認できない。
- (7) 公図上の水路の東側隣地(地番50番2(件外土地2))の所有者は、本件物件が競売等で所有者が変更になったときは、水源からポンプまでの配管途中にあるバルブを閉めて、地下水の汲み上げができないようにする予定であると述べているが、水源及び配管途中のバルブは、それぞれ水路及び物件1土地に存在し、いずれも同人の自己所有地内には存在していない。
- (8) 買受人は、本件物件で現在使用されている地下水を使用できない可能性があることから、本件各建物での生活水の使用には上水道の引き込みを検討する必要があると思料された。

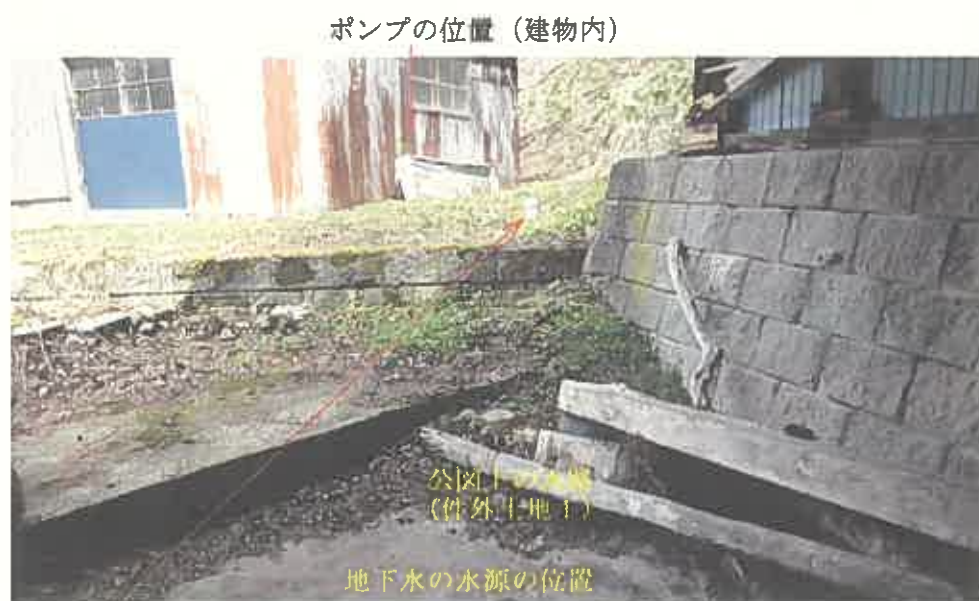
写真番号 18

| 関 係 人 の 陳 述 等 | |
|---|---|
| ■地番50番2の土地所有者 | <p>1 私は、物件1土地の東側にある地番50番2の土地所有者であり、その土地上の居宅の所有者です。</p> <p>2 公図上で物件1土地と50番2の土地の間に水路があることは今まで知りませんでした。現実に水路は存在しませんので、物件1土地の隣地は50番2の土地だと思っていました。</p> <p>3 物件4附属建物符号1に設置されているポンプで汲み上げている地下水は、公図上の水路の地中に水源があります。水源はコンクリートで塞がれていて見えません。本件物件が競売等で所有者が変更になったときは、水源からポンプまでの配管途中の物件1土地上にあるバルブを閉め</p> |

水源からポンプまでの配管途中のバルブ

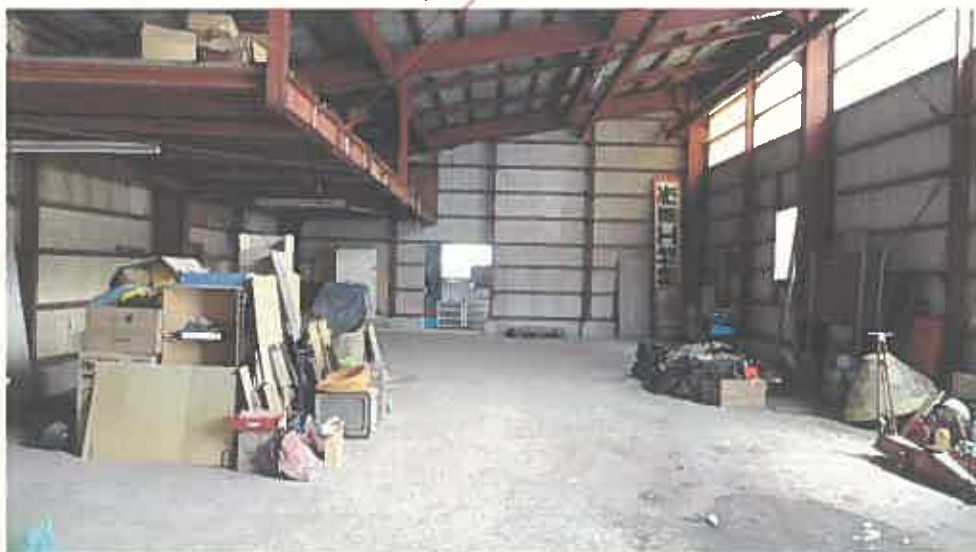
写真番号 25

物件4 附属建物符号1 内部の状況

物置スペース

| 区 分 | 附属建物 |
|---|---|
| 特 記 事 項 | <ul style="list-style-type: none"> <li>・多数の動産が残置しているが、機械器具等は存しない。</li> <li>・倉庫内には鉄骨で構成された物置スペース(概測43.92㎡)が存するが、開放性が高い造りであり床面積には算入しない。</li> <li>・上下水道の状況については土地の概況記載の通り。</li> </ul> |

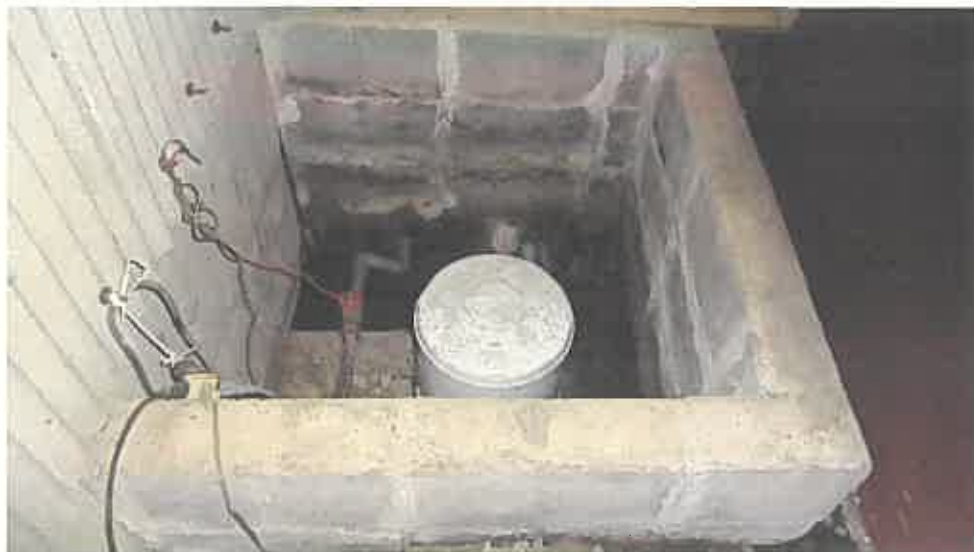
写真番号 28

- (1) 主である建物の事務所内には多数の動産類が残されている。
- (2) 主である建物の工場内には機械器具等は存在しない。
- (3) 附属建物符号1の倉庫には上部に鉄骨で構成された物置スペースがある。
- (4) 附属建物符号1にポンプ室が設置されている(写真番号28)。生活水(地下水)の利用状況等については上記1(6)～(8)のとおり。

前同 (ポンプ室)
