# 現況調査報告書

（物件7、8）

秋田地方裁判所大館支部

評 価 書  
2 分冊の 2  
(物件 7・8)

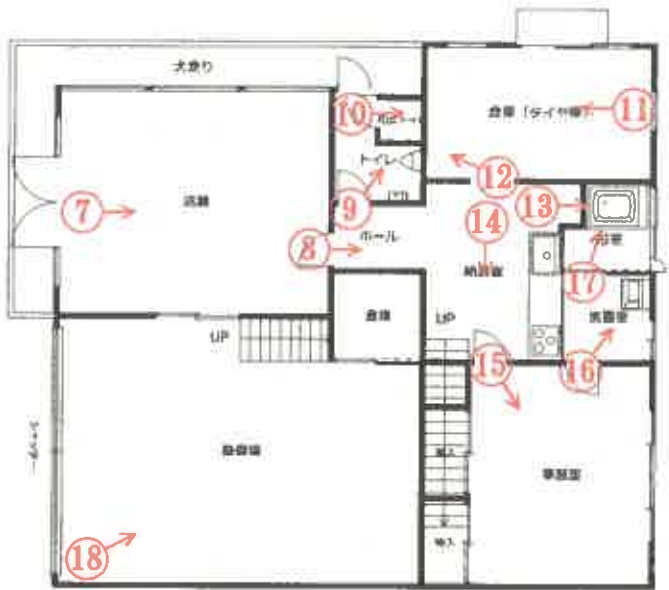
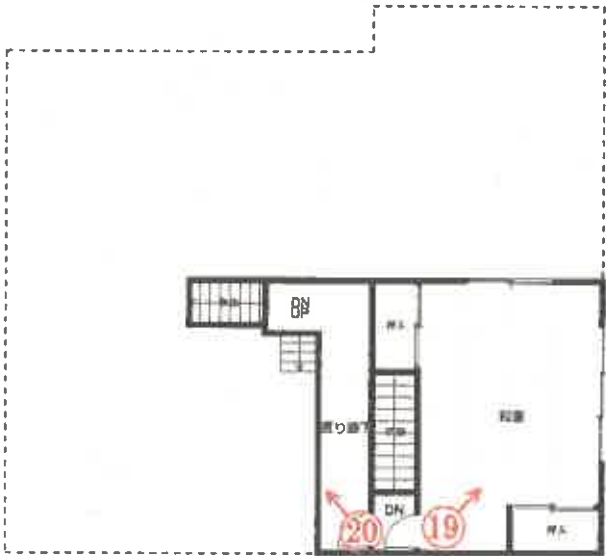
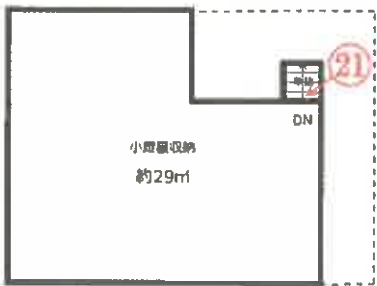
建物間取図

↑  
○ は写真撮影場所であり、○ 印の中の数字は写真番号である。

| 区 分 | 主である建物 | |
|---|---|---|
| 現 況 用 途 等 | 現 況 用 途<br>間 取 り | 給油所<br>附属資料「間取図」参照<br>1 階    店舗、事務室、倉庫、整備場、トイレ等<br>2 階    和室1<br>2 階小屋裏に簡易な構造の収納（倉庫）あり |

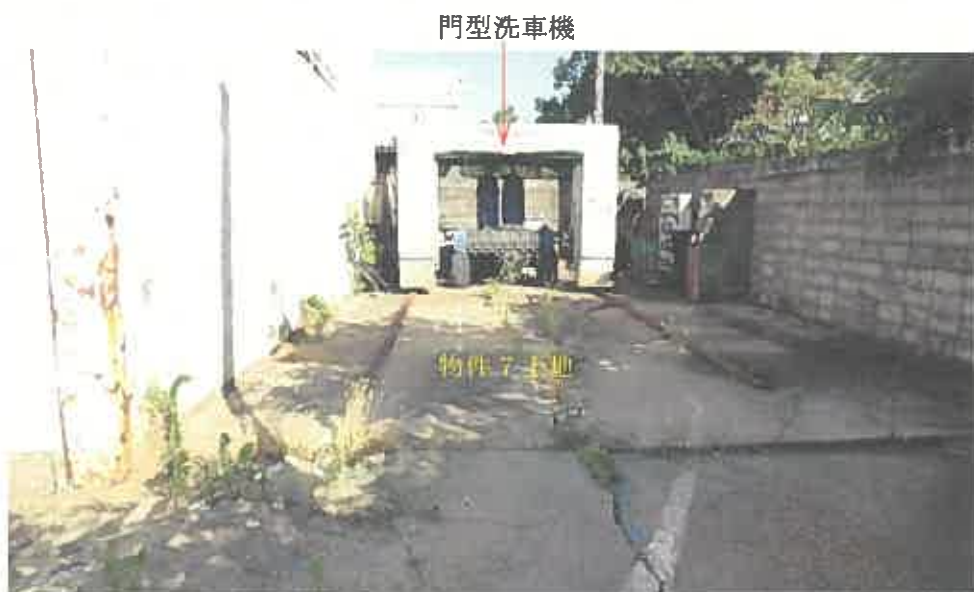
写真番号 5

- (1) 本件土地は北東側が市道に接している。
- (2) 登記事項証明書によると、本件土地は50年以上前に換地処分が行われているが、本件土地の公図は、周辺土地を含めて正確性に乏しく現地と一致しない。また、本件土地の地積測量図は存在せず、現在のところ本件土地の正確な地積及び形状を示す資料がない。
- (3) 本件土地には、南西側にコンクリート擁壁、南東側境界付近にブロック塀がそれぞれ設置されており、それらと北東側の市道とで囲まれた部分の現況地積は概測約960㎡である。この現況地積は、本件土地の登記事項証明書記載の地積1129㎡よりも少ないことから、本件土地の範囲は南西側のコンクリート擁壁よりもさらに南西側に及ぶと思料されるが、コンクリート擁壁の南西側は、南西方向に下り傾斜の法面で雑木が多数繁茂する原野となっており（写真番号6）、境界を示す表示類及び特徴的な地形等の有無は確認困難であり、本件土地と南西側隣地（地番：172番、地目：井溝）との境界は判然としない状態である。なお、本件土地と南西側隣地との境界に関する公的機関の調査については評価書参照。
- (4) 本件土地には、10キロリットルの地下タンクが2基ずつ2箇所に埋設されている。
- (5) 本件土地上に計量器（灯油・ガソリン各1基）及び門型洗車機（写真番号5）が設置されている。
- (6) 本件土地の北東側の一部にガードレールが設置されている。

| 区 分 | 主である建物 | |
|---|---|---|
| 保守管理の状況 | <ul style="list-style-type: none"> <li>・約1年間、空家である。</li> <li>・店舗、倉庫、整備場には営業時の物品等が残置されており、保守管理の状態は劣る。</li> <li>・建物の南西側に、門型洗車機1台が設置されているが、稼働状況は不明である。</li> </ul> | |

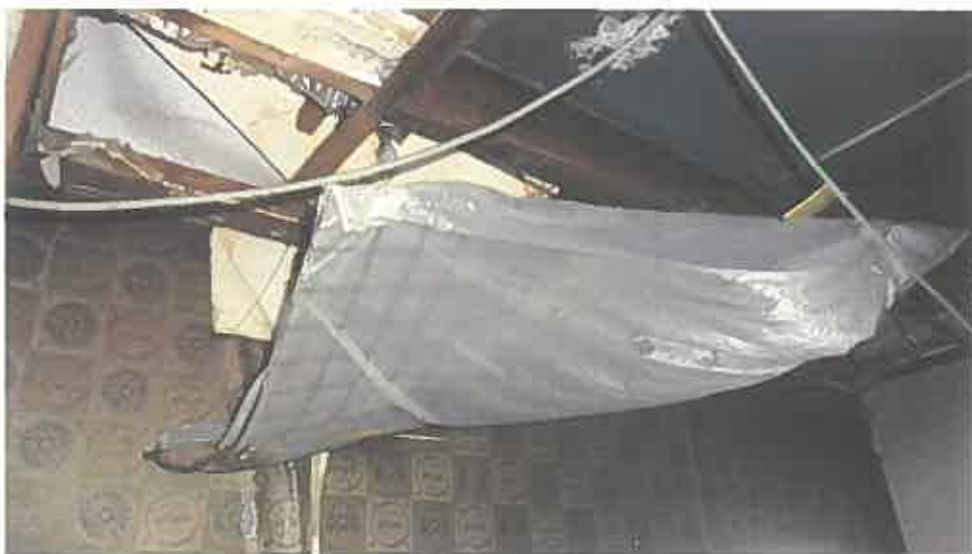
写真番号 1 2

- (1) 本件建物の整備場内に車両リフトが設置されている（写真番号18）。
- (2) 本件建物には2階小屋裏収納がある（写真番号21）。
- (3) 本件建物には雨漏りによる天井板の損傷箇所がある（写真番号12、13）。
- (4) 本件建物は屋根や外壁等に老朽化がみられた。

前同（雨漏り）

| 特 記 事 項 | <ul style="list-style-type: none"> <li>・ 建物の閉鎖謄本によれば、昭和50年の新築時は平屋建てであった。</li> <li>・ 10kℓの地下貯蔵タンク 4 本が埋設されている。</li> <li>・ 大館市消防本部発出の「危険物完成検査済書」によれば、平成25年 3 月、平成26年 3 月及び平成27年 1 月に同タンクへの内部点検用マンホール取付並びにタンクの内面ライニング工事が施工されている。</li> <li>・ 令和 6 年 3 月まで、ガソリンスタンドとして営業していた。</li> <li>・ 調査時の観察によると、下記の不具合が認められる。 <ul style="list-style-type: none"> <li>① 屋根、外壁の塗料が剥がれて、サビが見られた。</li> <li>② 1 階事務室の内壁に汚れが見られる。</li> <li>③ 1 階倉庫（タイヤ庫）、給湯室の天井に雨漏りがある。</li> <li>④ 洗面所と浴室は、現況物置として利用されている。</li> </ul> </li> </ul> |

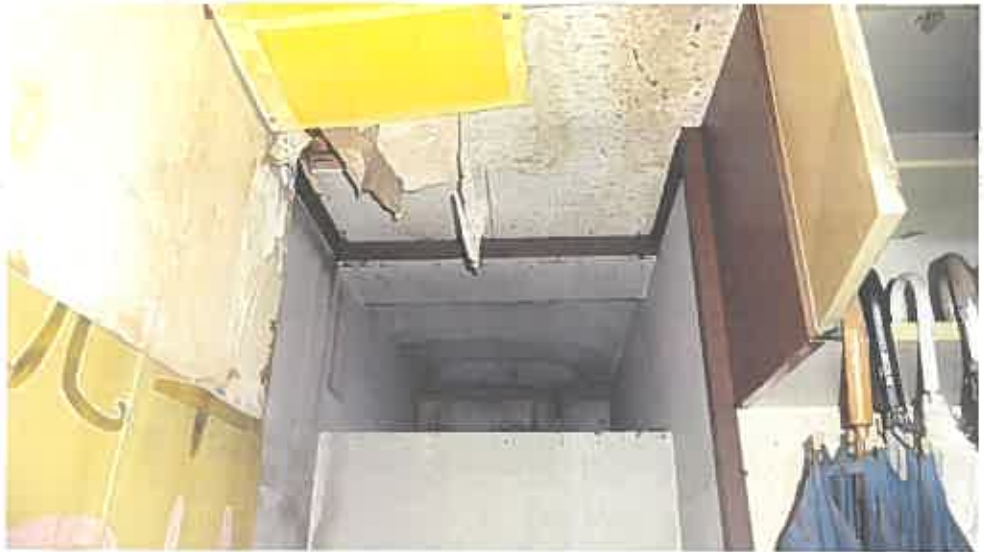
写真番号 1 3

前同 (雨漏り)

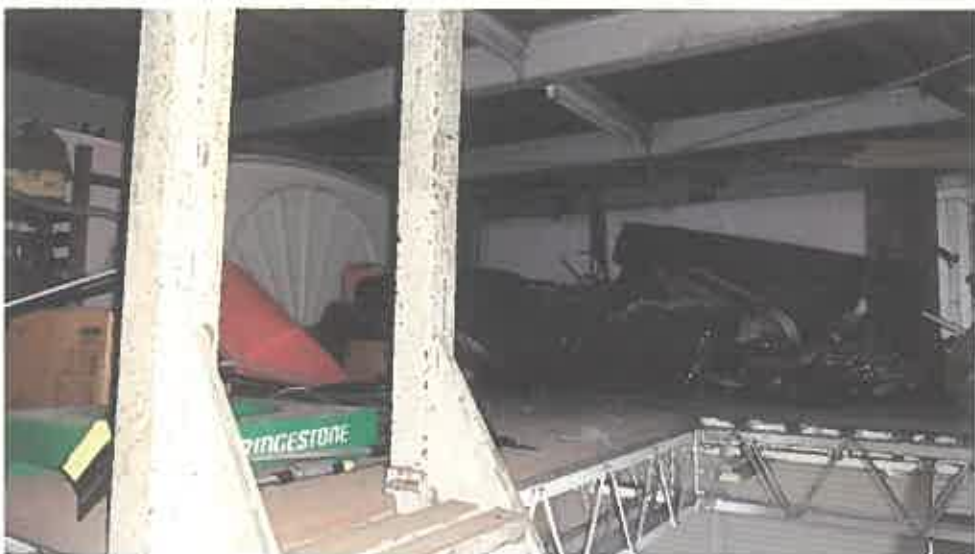
写真番号 21

前同（小屋裏）

| 番号 | 所在等 | 登 記 | 現 況 |
|---|---|---|---|
| 8 | <p>・物件8建物には2階に小屋裏収納が築造されているが、簡易な構造のため、登記と同じく2階建とした。</p> | | |
