# 現況調査報告書

（物件4～6）

秋田地方裁判所大館支部

評 価 書  
2分冊の2  
(物件4～6)

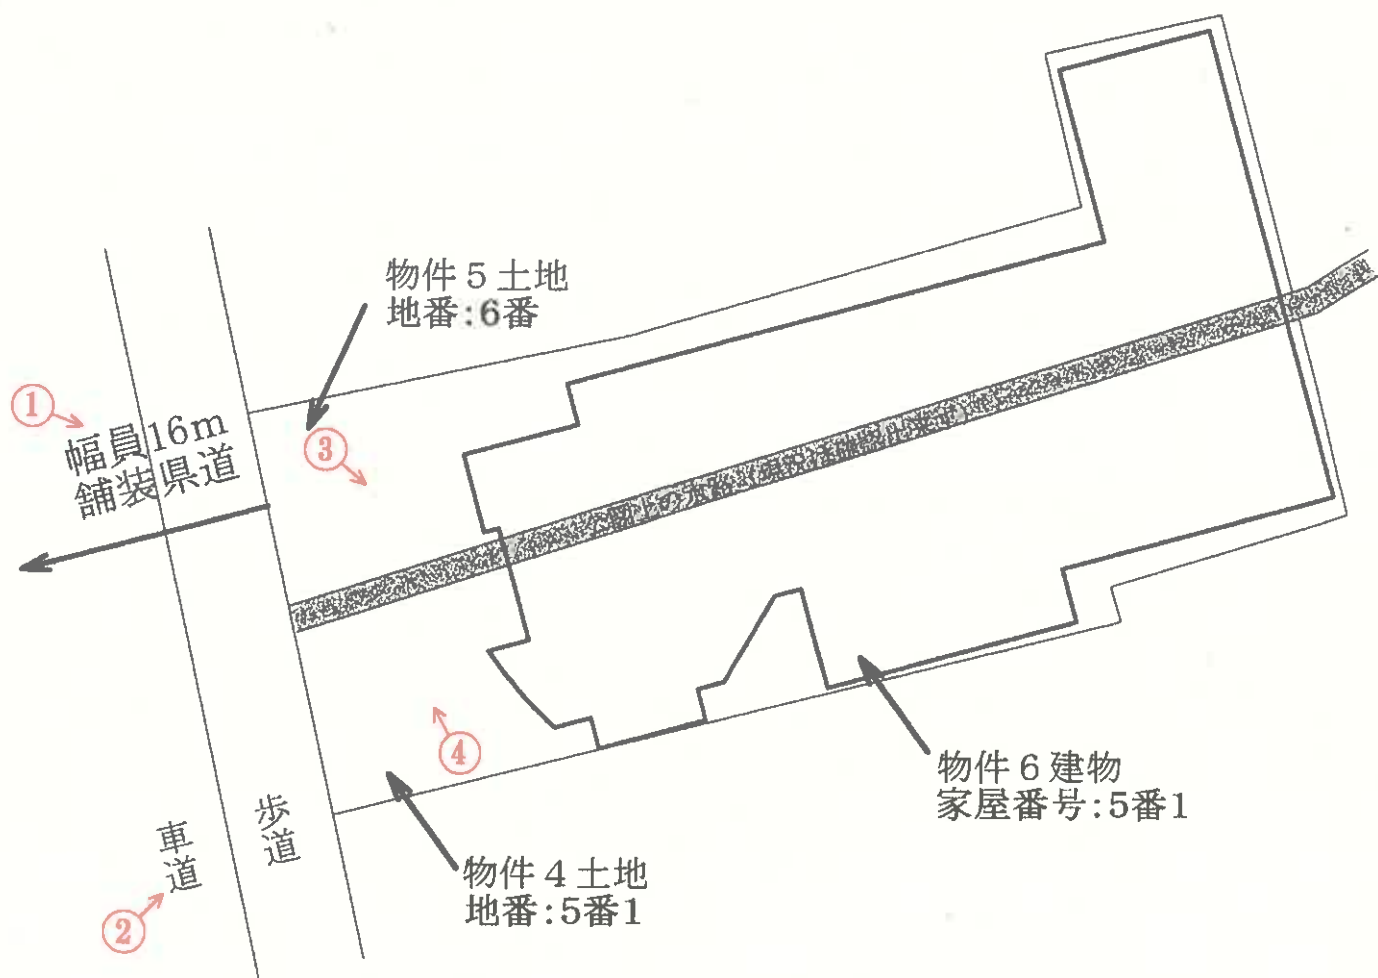
## 土地建物位置関係図

↑  
○は写真撮影場所であり、○印の中の数字は写真番号である。

※土地の形状及び建物位置関係は、概略を記載したものである。

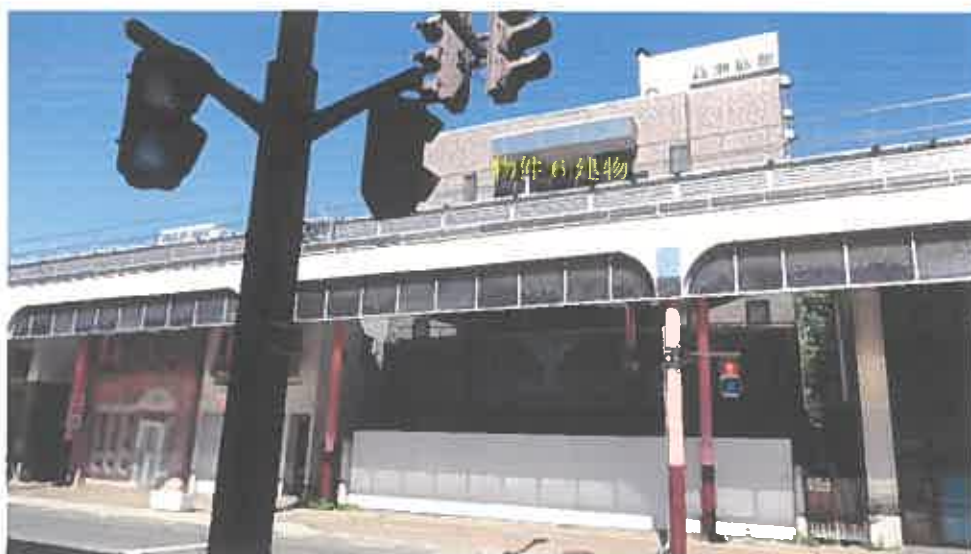
写真番号 2

- (1) 本件土地は西側が県道敷に接している。県道敷と本件土地との境界付近に本件土地に侵入できないようバリケードが設置されている(写真番号1、2、4)。
- (2) 本件土地上に設置されている車寄部分の天井が一部崩落している(写真番号4)。

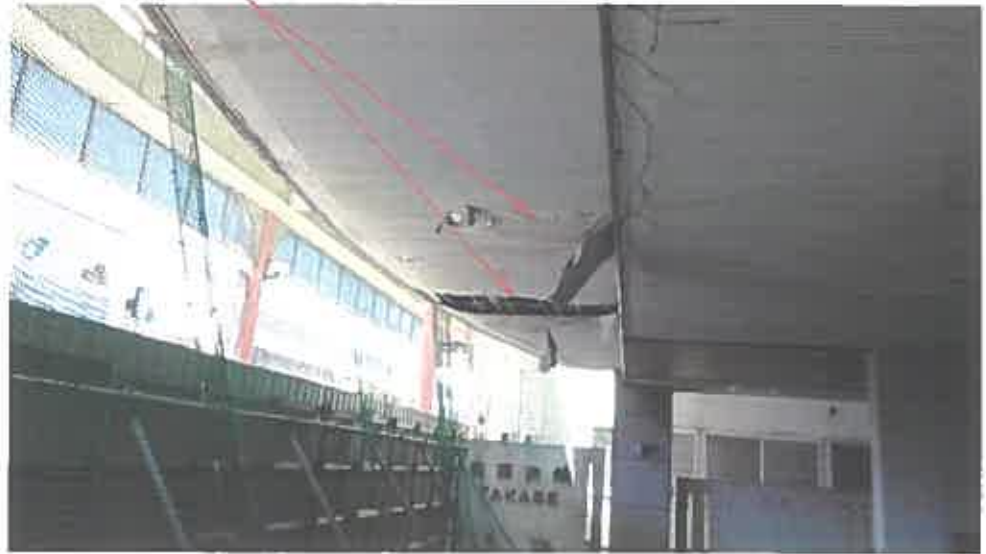
写真番号 4

天板の損傷

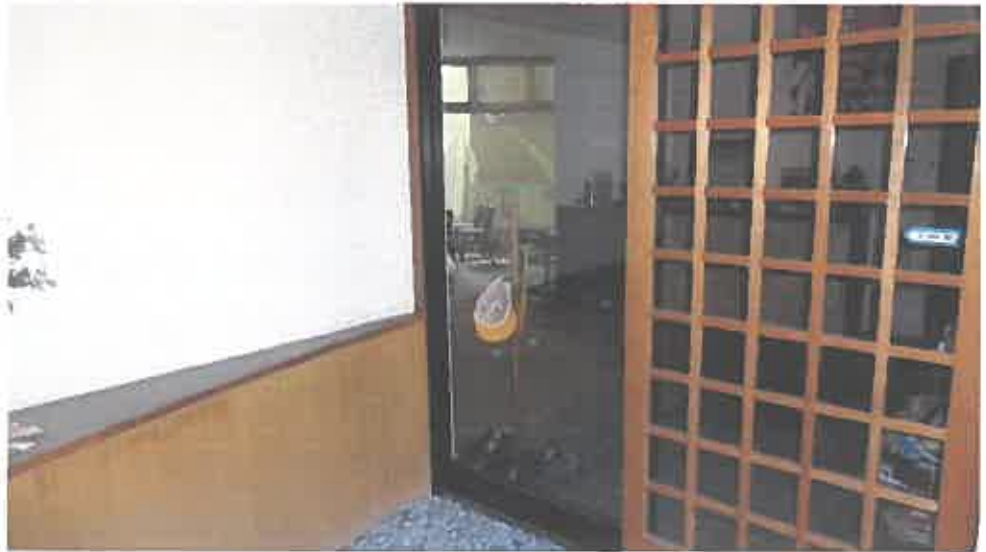
写真番号 5

物件6建物内部の状況 (1階)

| 特記事項 | <ul style="list-style-type: none"> <li>・北秋田地域振興局大館福祉環境部からの聴取によれば、廃業届は未了である。</li> <li>・日照、通風が劣る1階部分の劣化が著しい。</li> <li>・電気・給排水衛生設備、E V、給湯設備、厨房内機器、火災報知器等の稼働状況は不明である。</li> <li>・フロント、事務室、納戸には書類、私物ほかの動産が散乱している。</li> <li>・客室内には寝具、什器が残されている。</li> <li>・調査時の観察によると、下記の不具合が認められる。 <ol style="list-style-type: none"> <li>① 1階中広間の内壁が剥がれ、畳が劣化している。</li> <li>② アプローチ屋根の一部が崩落している。</li> <li>③ 使用不能のトイレがある。</li> <li>④ 4階陸屋根のゴムシート防水が劣化している。</li> </ol> 雨漏りの有無は不明である。 </li> </ul> |

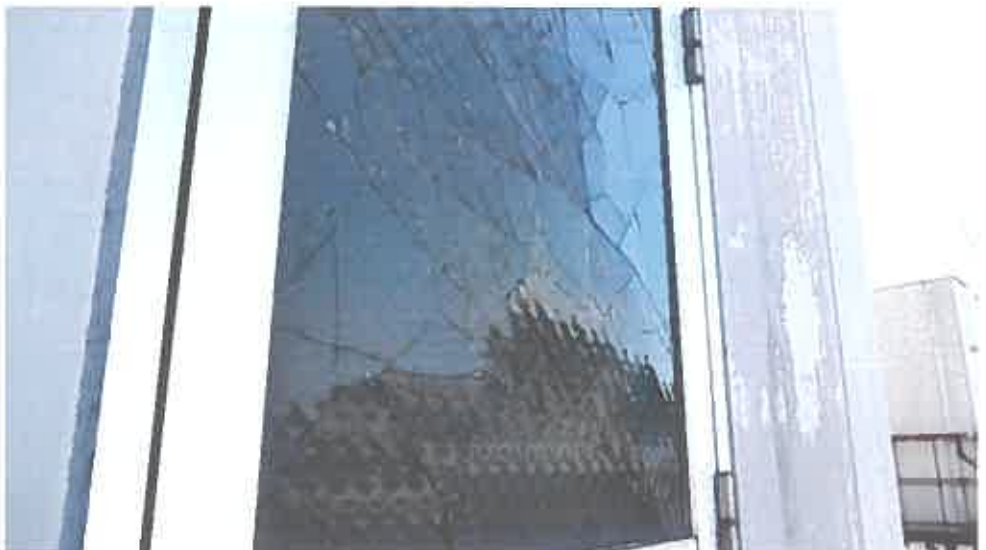
写真番号 6 6

- (1) 本件建物は、平成22年で旅館業務を終了している。
- (2) 本件建物内には動産類が大量に残されている。亡A相続財産代表者相続財産清算人は、これらの大部分は処分できずに残ってしまう可能性が高い旨を述べている。
- (3) 本件建物4階(塔屋)のドアガラスが割れている(写真番号66)。

前同（ドアガラスが割れている）
