## 期 間 入 札 の 公 告

# 現況調査報告書

（物件5、6）

評 価 書  
(物件 5・6)

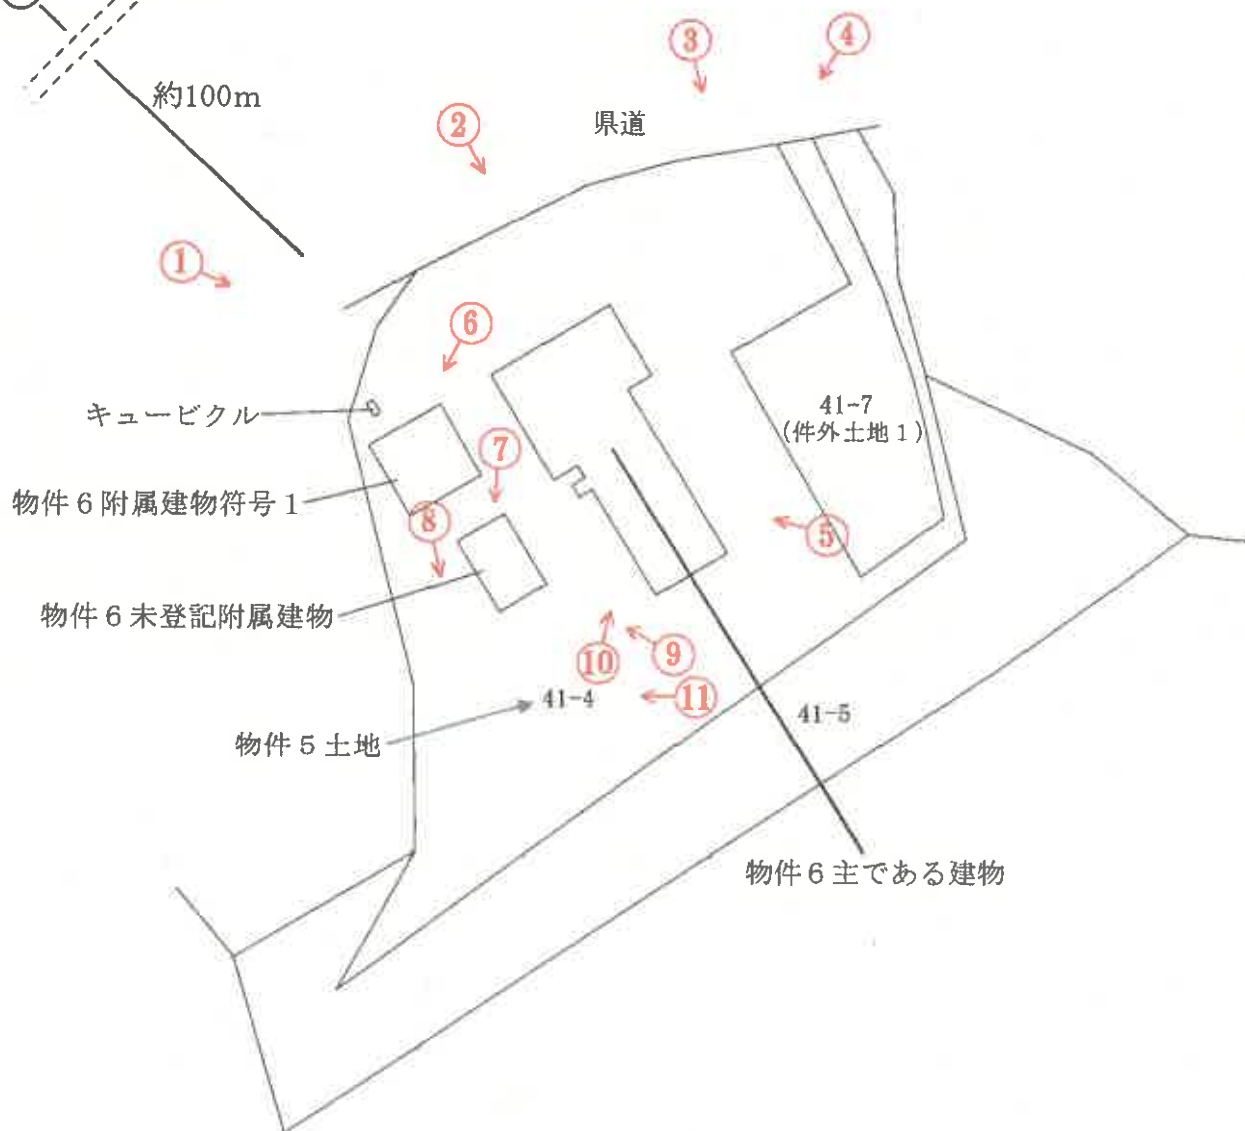
# 土地建物位置関係図

水源(件外土地2)

↑  
○ は写真撮影場所であり、○ 印の中の数字は写真番号である。

※土地の形状及び建物位置関係は、概略を記載したものである。

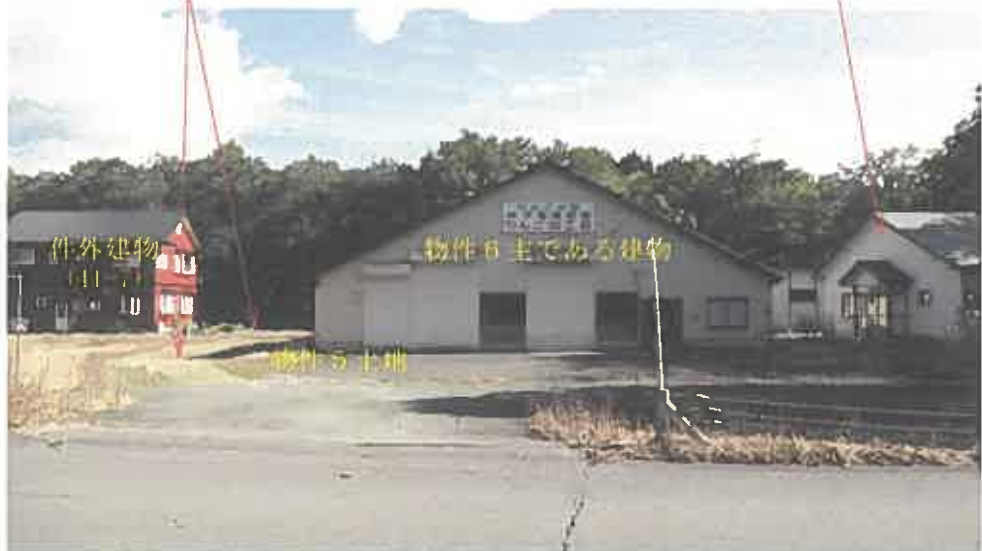
写真番号 2

件外建物所有者使用の通路

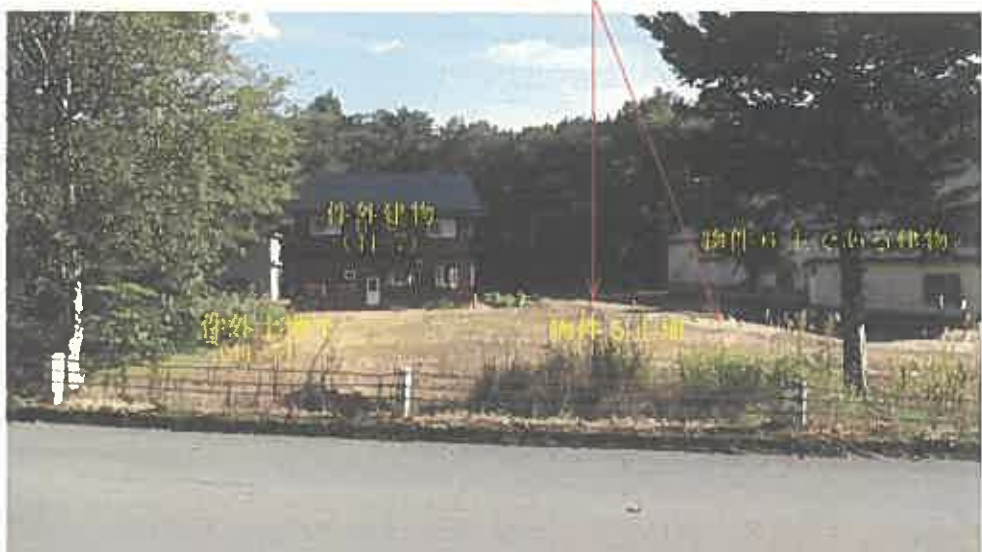
写真番号 3

件外土地建物所有者使用の通路

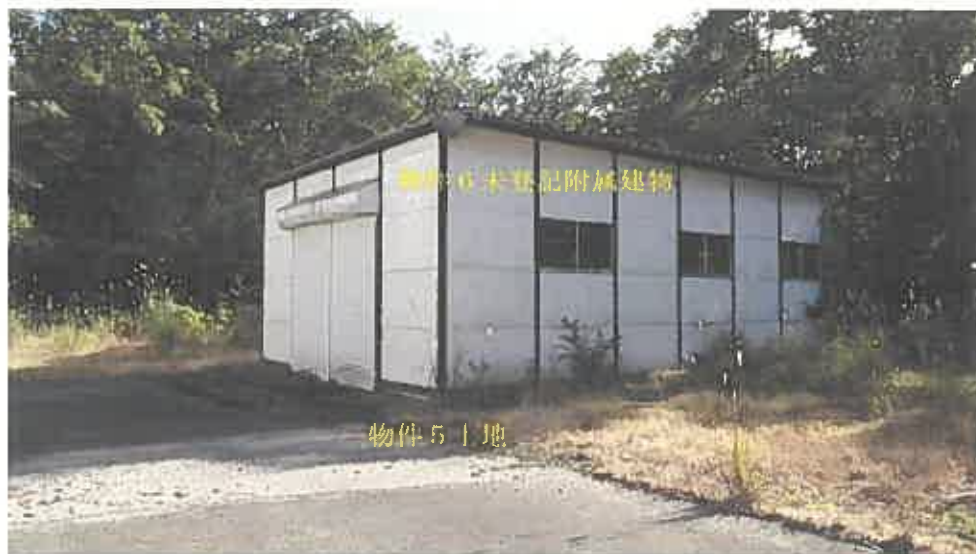
写真番号 7

屋根の一部損傷部分 キュービクル

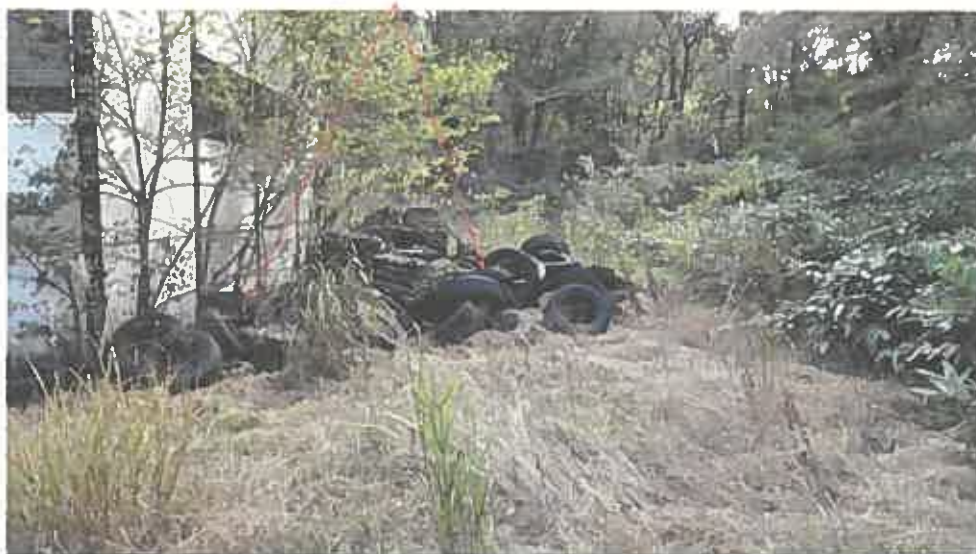
写真番号 8

- (1) 本件土地は北西側が県道に接している。
- (2) 所有者破産管財人によると、破産者に森林管理署から水源の関係で「国有林野有償貸付契約書」が届き、本件物件で使用している水は、北西側の県道を隔てた国有林内（件外土地2）の湧水を水源としているとのことであった。この水源は、北東側隣地（地番41番7（件外土地1））の居住者も使用している可能性があることから、現在のところ、上記賃貸借契約等の対応について検討中とのことである。なお、法務局では、地番等不明により公図は取得できず、水源の位置を公図上で特定することはできなかった。
- (3) 公図上、本件土地の北東側隣地（地番41番7（件外土地1））は、北側で県道に接しているが、同隣地上の建物（家屋番号41番7（件外建物））の居住者は、県道との出入りに本件土地の北東側の一部を通行している（写真番号2、3、5）。北東側隣地の居住者が提出した書面によると、過去の経緯等もあって本件所有者から本件土地の北東側の一部を通行することを許可されていた可能性はあるが、通行に関する契約等は何もないとのことであり、結局のところ、この通行に関する権原は不明とせざるを得ない。
- (4) 物件6未登記附属建物の西側に大量の廃タイヤが放置されている（写真番号8）。

大量の廃タイヤ

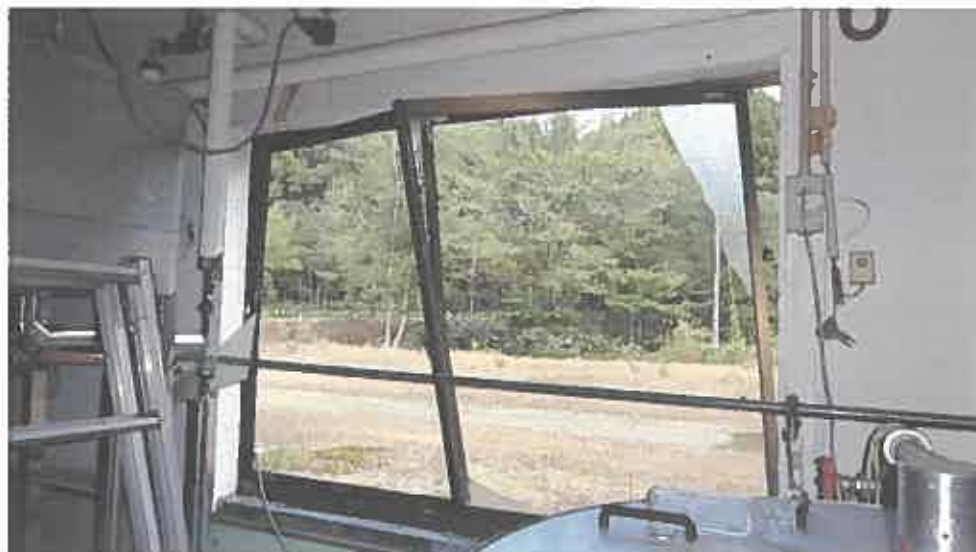
写真番号 2 2

- (1) 主である建物に備え付けられている機械器具等は3枚目記載のとおりである。
- (2) 主である建物でのPCB使用の有無は不明である（評価人調査）。
- (3) 主である建物の窓ガラスが割れている部分がある（写真番号22）。
- (4) 附属建物符号1は、屋根には一部損傷があり、旧台所は天井に雨漏りが原因と思われる損傷箇所があるほか、シンクは取り外されている（写真番号34）。

| 保守管理の状態 | 築後相当の年数が経過した建物であり、屋根や外壁に破損がみられるほか、窓ガラスが割れている箇所も複数あり、保守管理の状態は劣る。 |

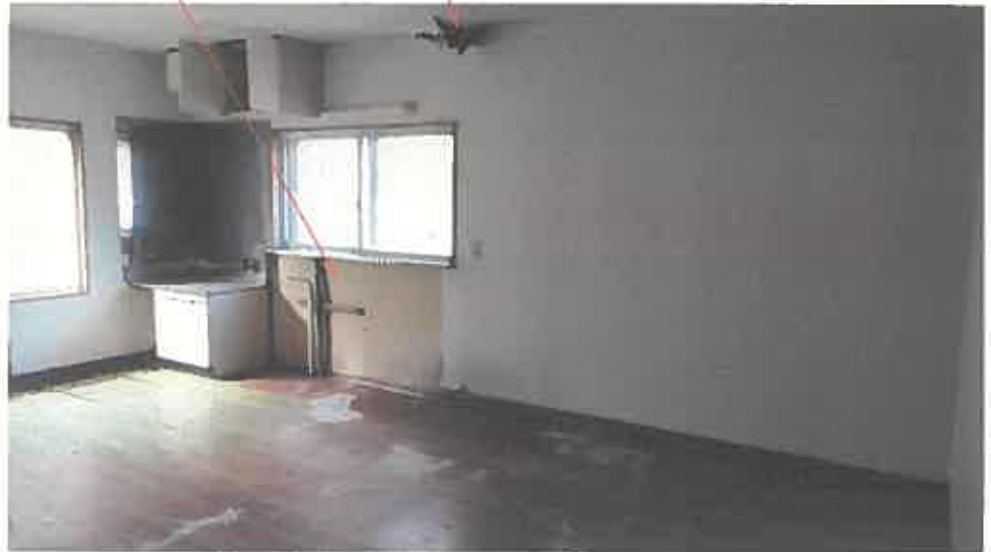
写真番号 3 4

シンク取り外し跡

天井の損傷

| 保守管理の状態 | 築後相当の年数が経過した建物であり、雨漏りにより天井に破損が確認される。また、かつては居宅や宿舎として利用されていたと推測されるが、台所部分のシンクは取り外されていた。保守管理の状態は劣る。 |

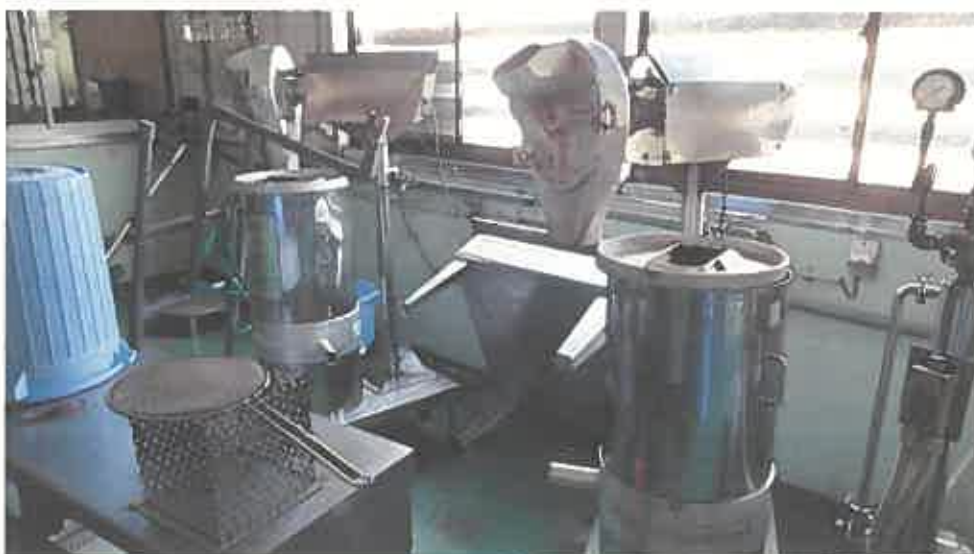
写真番号 3 8

| 番号 | 種 類 | 構造 | 個数 | 製 作 者 名 | 製造年月 | 形 式 | 備 考 |
|---|---|---|---|---|---|---|---|
| ① | ジューサー | 鉄製 | 2 台 | MAKI SEISAKUSYO CO LTD | 不明 | 不明 | 写真番号 38 |

- 1 上記機械器具等目録記載の機械器具等は全部無価値と思料した。

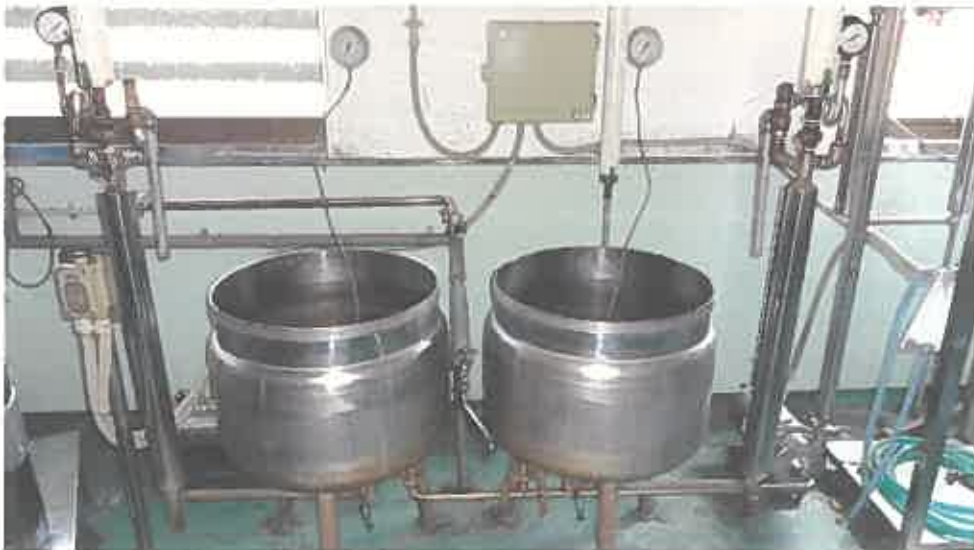
写真番号 3 9

| 番号 | 種 類 | 構造 | 個数 | 製 作 者 名 | 製造年月 | 形 式 | 備 考 |
|---|---|---|---|---|---|---|---|
| ② | 圧力容器一式 | 鉄製 | 1 台 | 不明 | 不明 | 不明 | 写真番号 39 |

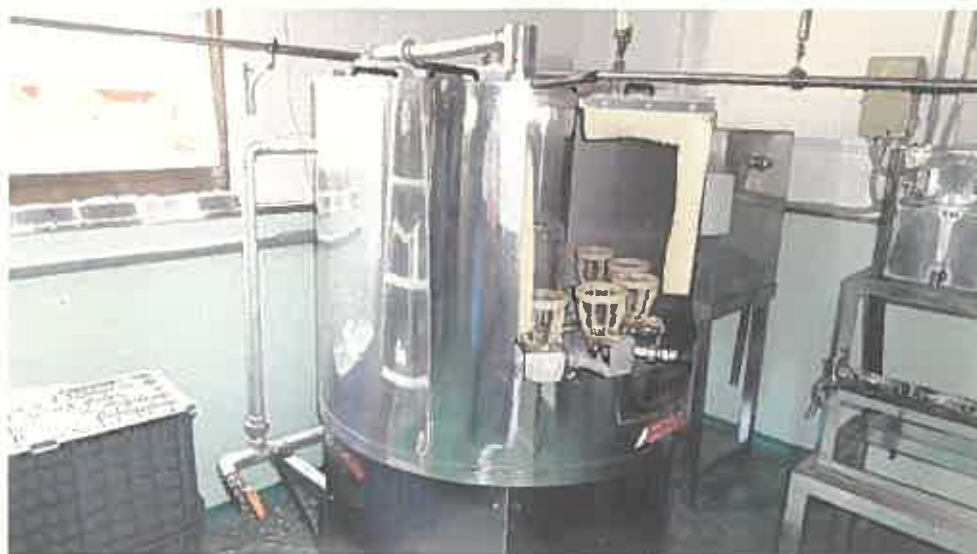
写真番号 4 0

| 番号 | 種 類 | 構造 | 個数 | 製 作 者 名 | 製造年月 | 形 式 | 備 考 |
|---|---|---|---|---|---|---|---|
| ③ | ボトル洗浄機 | 鉄製 | 1 台 | 新宅工業株式会社 | 2003. 8 | SKN-12R | 写真番号 40 |

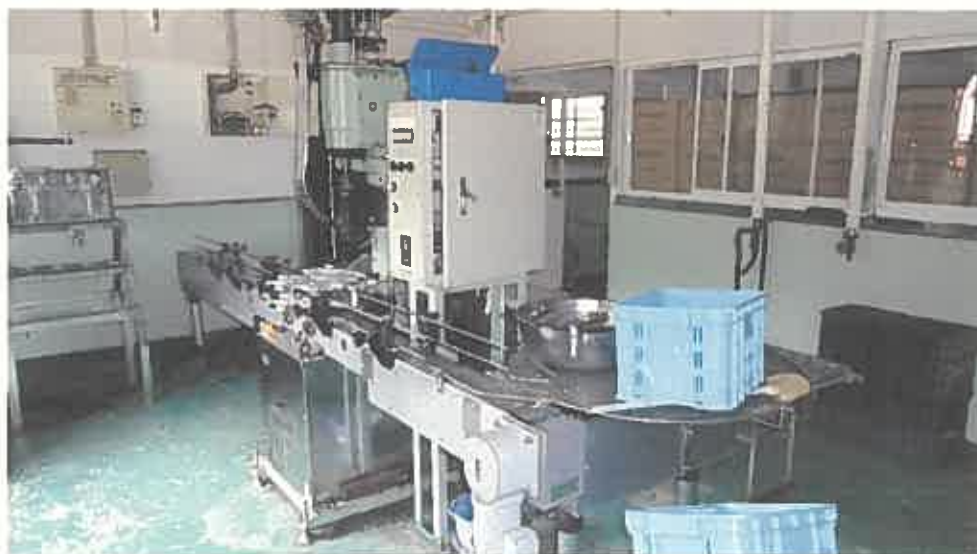
写真番号 4 1

| 番号 | 種 類 | 構造 | 個数 | 製 作 者 名 | 製造年月 | 形 式 | 備 考 |
|---|---|---|---|---|---|---|---|
| ④ | ボトル充填機 | 鉄製 | 1 台 | 新宅工業株式会社 | 2003. 9 | SFC-3000 | 写真番号 41 |
