期 間 入 札 の 公 告

# 現況調査報告書

（物件7、8）

評 価 書  
2 分冊の 2  
(物件 7 ・ 8)

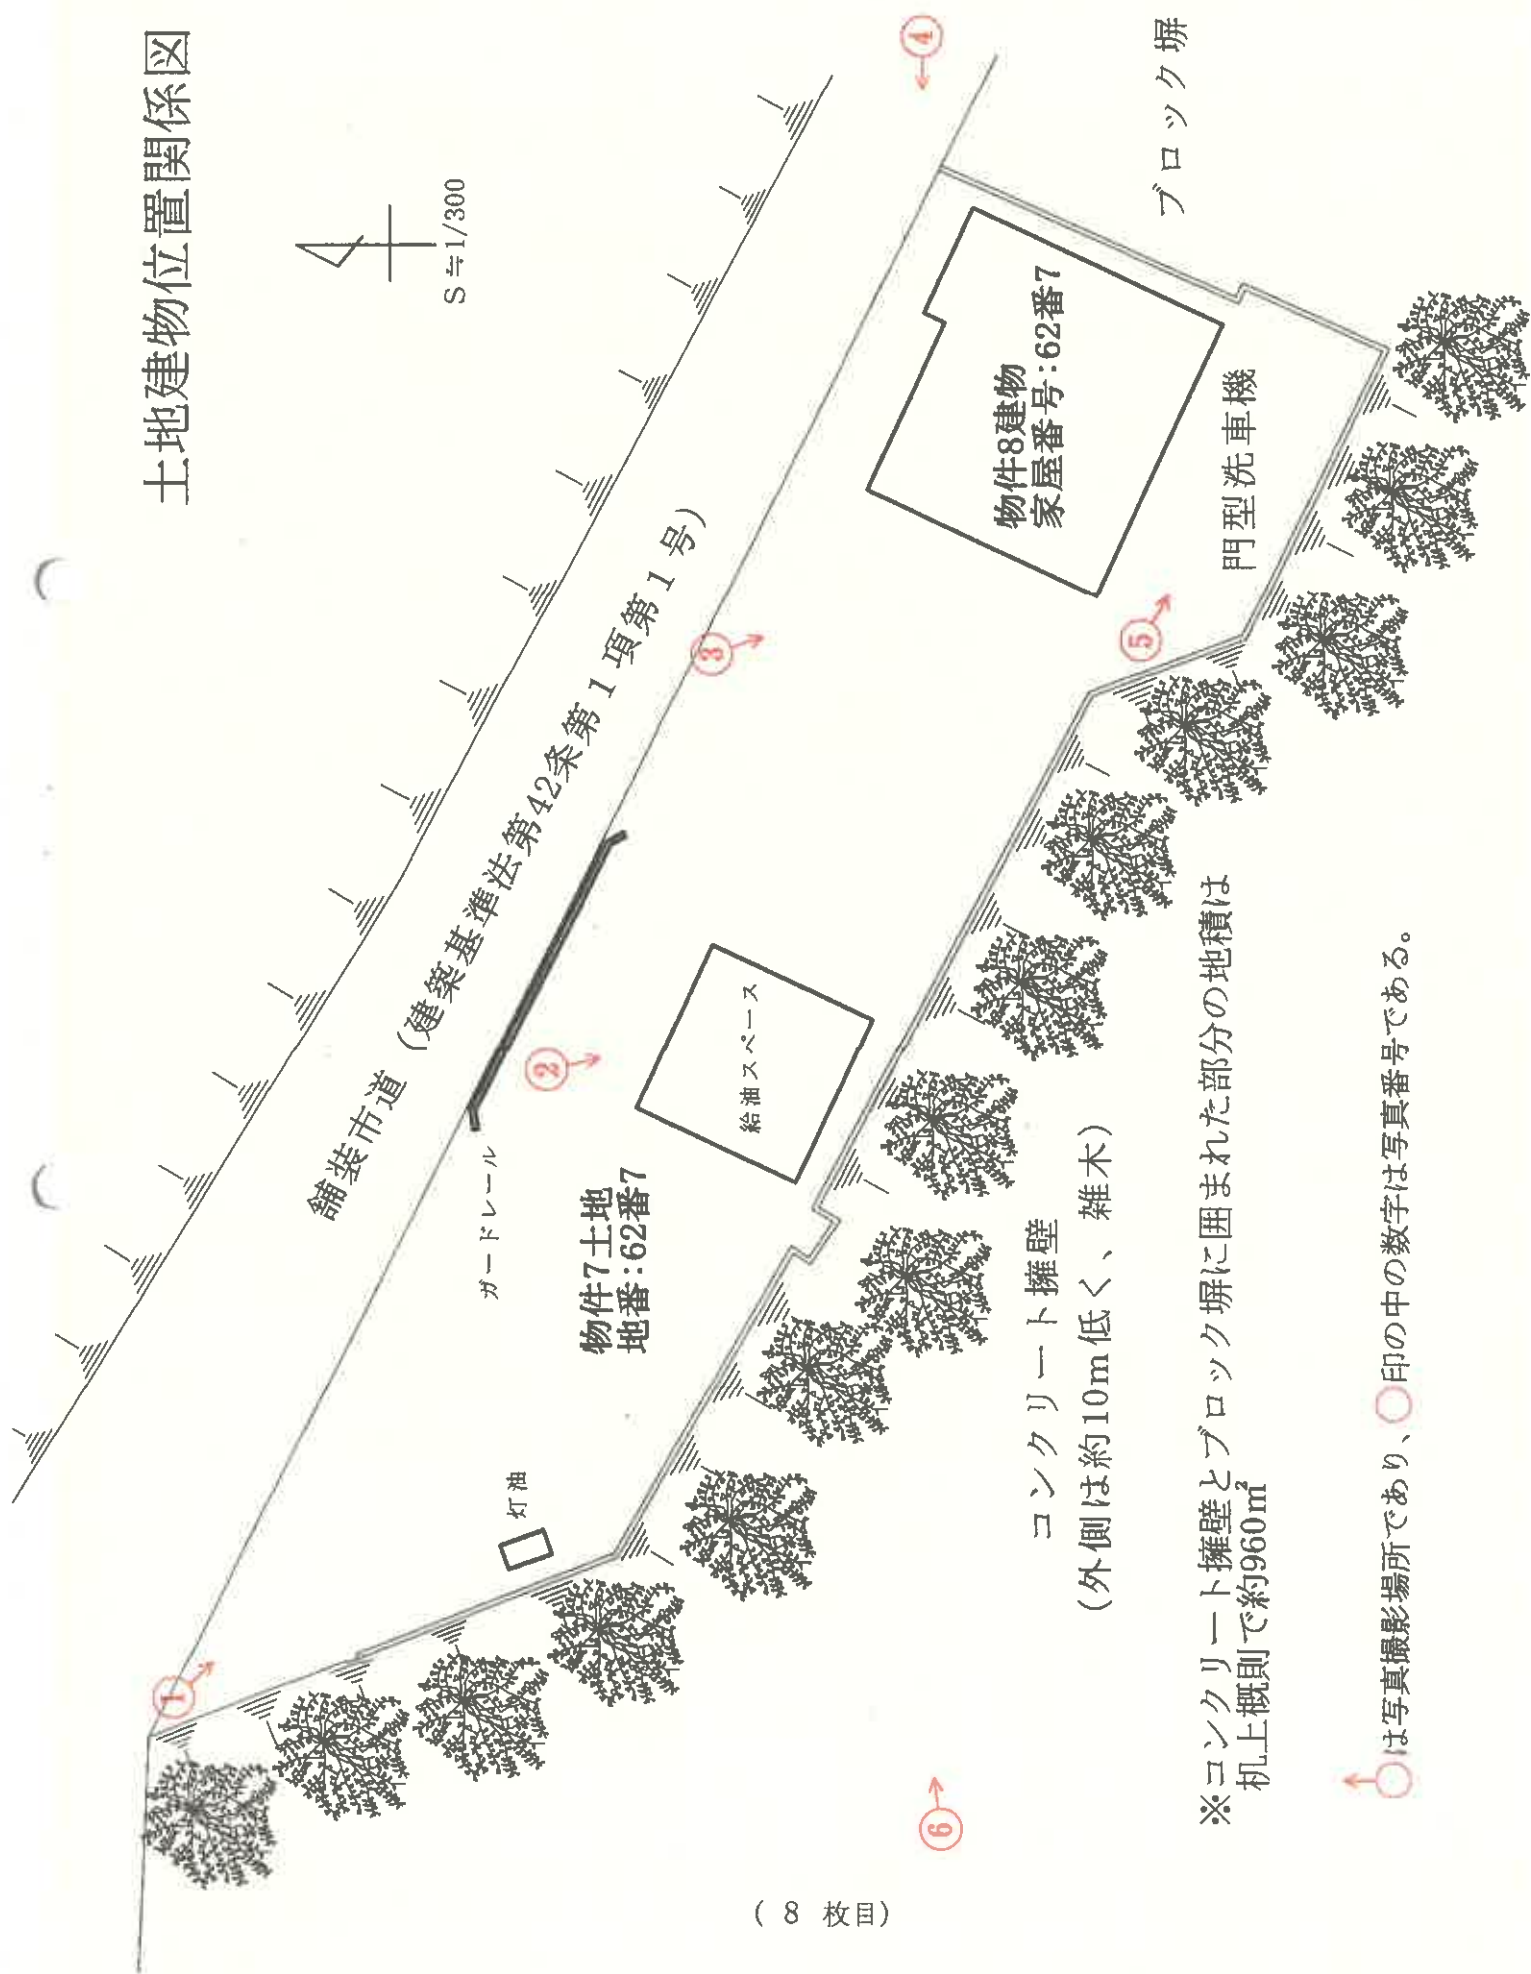
# 土地建物位置関係図

※コンクリート擁壁とブロック塀に囲まれた部分の地積は机上概則で約960㎡

○印の中の数字は写真番号である。

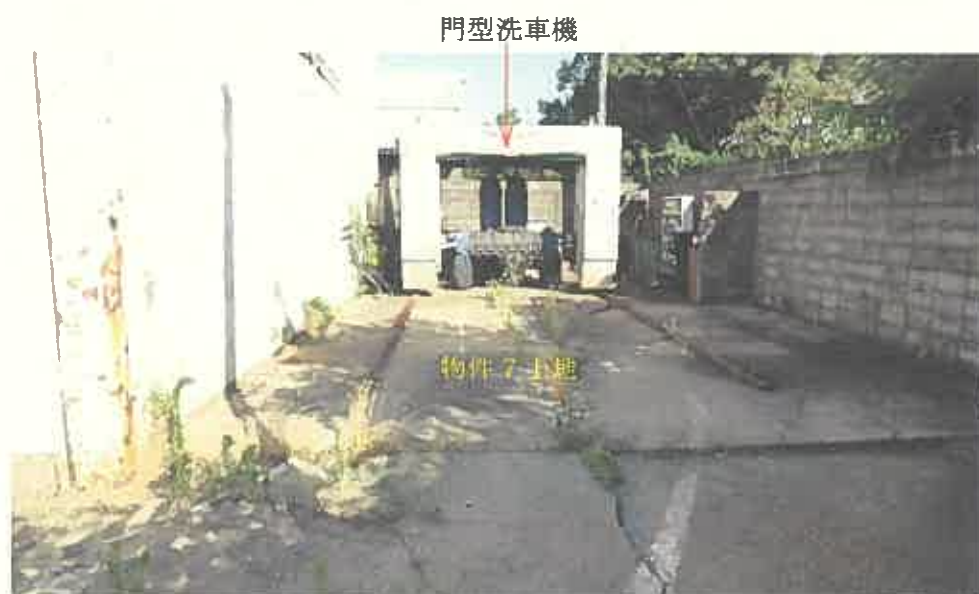
写真番号 5

- (1) 本件土地は北東側が市道に接している。
- (2) 登記事項証明書によると、本件土地は50年以上前に換地処分が行われているが、本件土地の公図は、周辺土地を含めて正確性に乏しく現地と一致しない。また、本件土地の地積測量図は存在せず、現在のところ本件土地の正確な地積及び形状を示す資料がない。
- (3) 本件土地には、南西側にコンクリート擁壁、南東側境界付近にブロック塀がそれぞれ設置されており、それらと北東側の市道とで囲まれた部分の現況地積は概測約960㎡である。この現況地積は、本件土地の登記事項証明書記載の地積1129㎡よりも少ないことから、本件土地の範囲は南西側のコンクリート擁壁よりもさらに南西側に及ぶと思料されるが、コンクリート擁壁の南西側は、南西方向に下り傾斜の法面で雑木が多数繁茂する原野となっており（写真番号6）、境界を示す表示類及び特徴的な地形等の有無は確認困難であり、本件土地と南西側隣地（地番：172番、地目：井溝）との境界は判然としない状態である。なお、本件土地と南西側隣地との境界に関する公的機関の調査については評価書参照。
- (4) 本件土地には、10キロリットルの地下タンクが2基ずつ2箇所に埋設されている。
- (5) 本件土地上に計量器（灯油・ガソリン各1基）及び門型洗車機（写真番号5）が設置されている。
- (6) 本件土地の北東側の一部にガードレールが設置されている。

| 保守管理の状況 | ・ 約 1 年 間 、 空 家 で あ る 。<br>・ 店 舗 、 倉 庫 、 整 備 場 に は 営 業 時 の 物 品 等 が 残 置 さ れ て お り 、 保 守 管 理 の 状 態 は 劣 る 。<br>・ 建 物 の 南 西 側 に 、 門 型 洗 車 機 1 台 が 設 置 さ れ て い る が 、 稼 働 状 況 は 不 明 で あ る 。 | | |

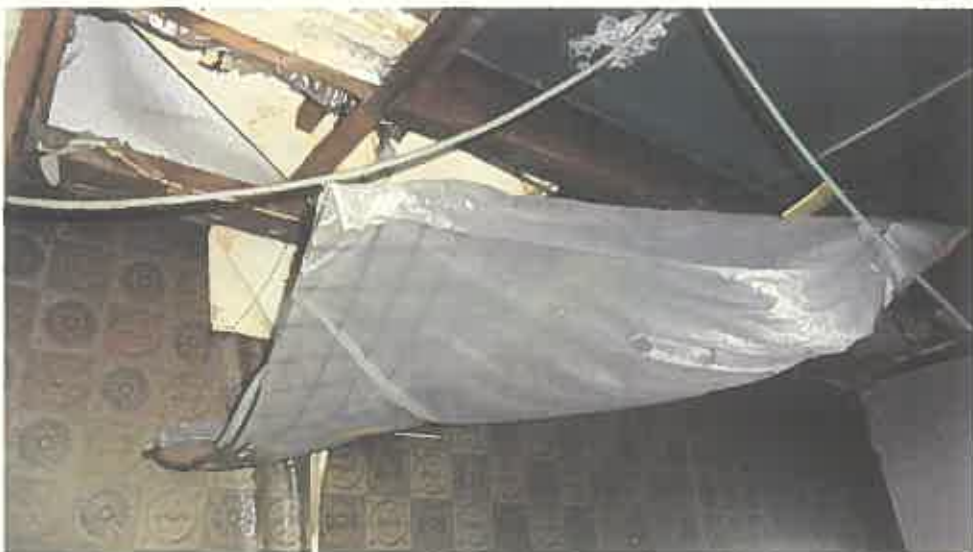
写真番号 1 2

- (1) 本件建物の整備場内に車両リフトが設置されている（写真番号18）。
- (2) 本件建物には2階小屋裏収納がある（写真番号21）。
- (3) 本件建物には雨漏りによる天井板の損傷箇所がある（写真番号12、13）。
- (4) 本件建物は屋根や外壁等に老朽化がみられた。

前同 (雨漏り)

| 特 記 事 項 | <ul style="list-style-type: none"> <li>・ 建物の閉鎖謄本によれば、昭和50年の新築時は平屋建てであった。</li> <li>・ 10kℓの地下貯蔵タンク 4 本が埋設されている。</li> <li>・ 大館市消防本部発出の「危険物完成検査済書」によれば、平成25年 3 月、平成26年 3 月及び平成27年 1 月に同タンクへの内部点検用マンホール取付並びにタンクの内面ライニング工事が施工されている。</li> <li>・ 令和 6 年 3 月まで、ガソリンスタンドとして営業していた。</li> <li>・ 調査時の観察によると、下記の不具合が認められる。 <ul style="list-style-type: none"> <li>① 屋根、外壁の塗料が剥がれて、サビが見られた。</li> <li>② 1 階事務室の内壁に汚れが見られる。</li> <li>③ 1 階倉庫（タイヤ庫）、給湯室の天井に雨漏りがある。</li> <li>④ 洗面所と浴室は、現況物置として利用されている。</li> </ul> </li> </ul> |

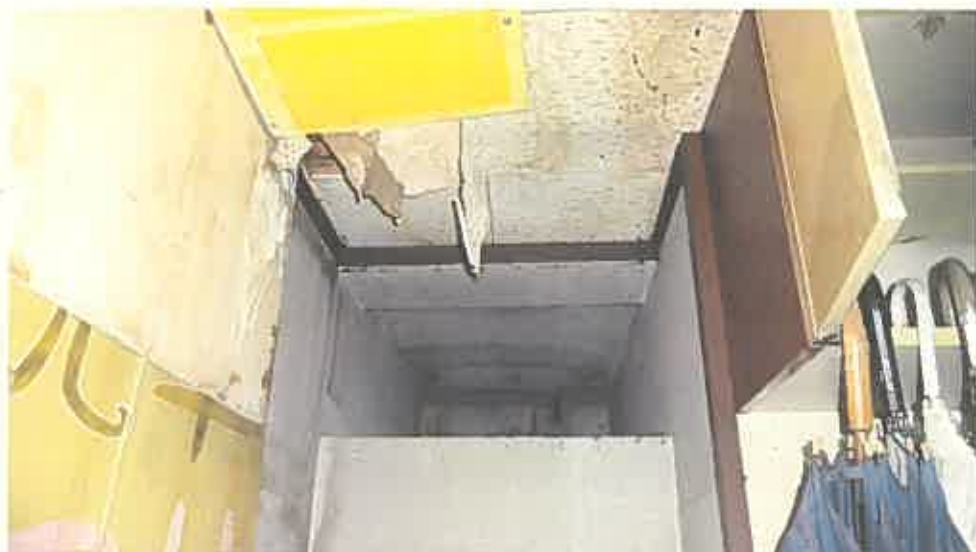
写真番号 1 3

前同 (雨漏り)

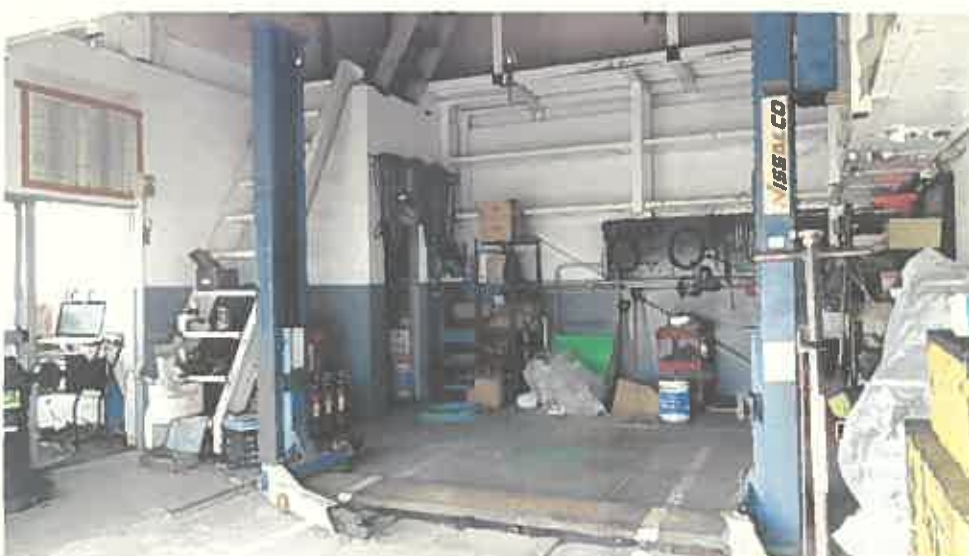
写真番号 18

前同

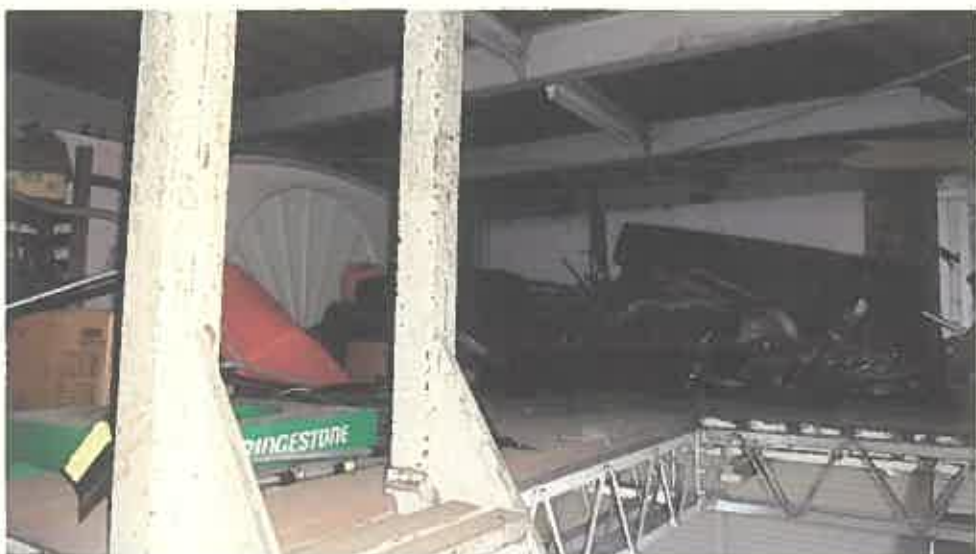
写真番号 21

前同（小屋裏）

| 番号 | 所在等 | 登 記 | 現 況 |
|---|---|---|---|
| 8 | <p>・物件 8 建物には 2 階に小屋裏収納が築造されているが、簡易な構造のため、登記と同じく 2 階建とした。</p> | | |
