## 期 間 入 札 の 公 告

別紙物件目録記載の不動産を下記のとおり期間入札に付します。

## 現況調査報告書

## 評 価 書

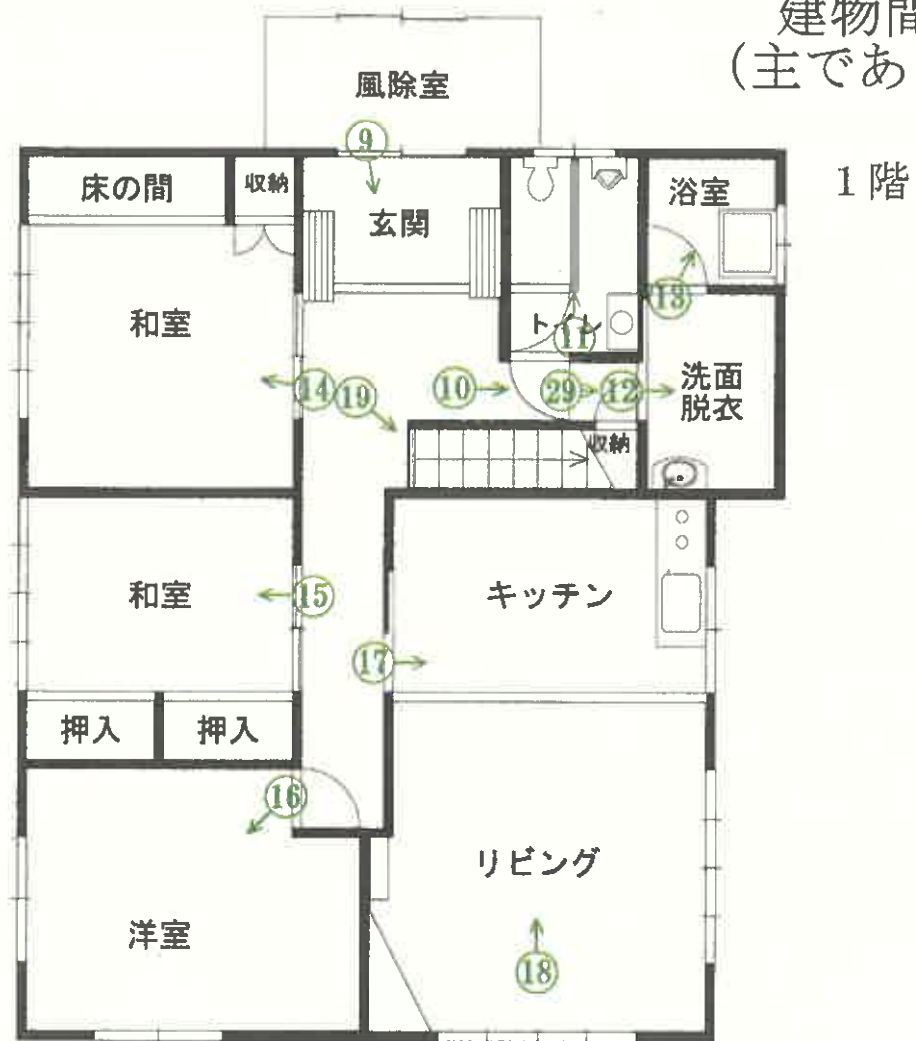
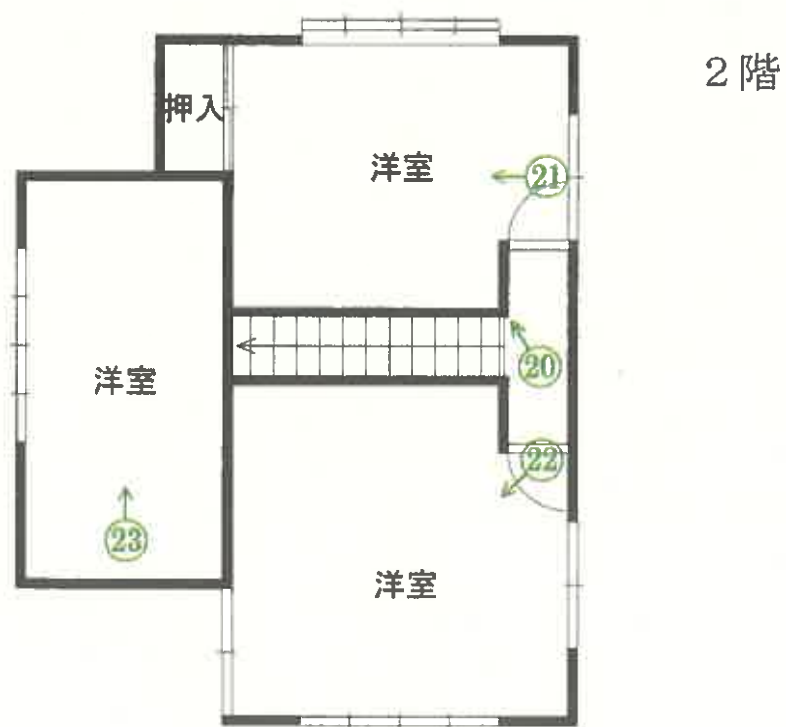
建物間取図  
(主である建物)

↑は写真撮影場所であり、○印の中の数字は写真番号である。

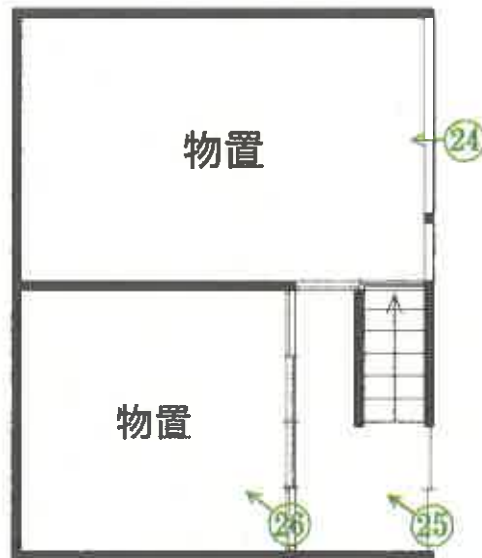
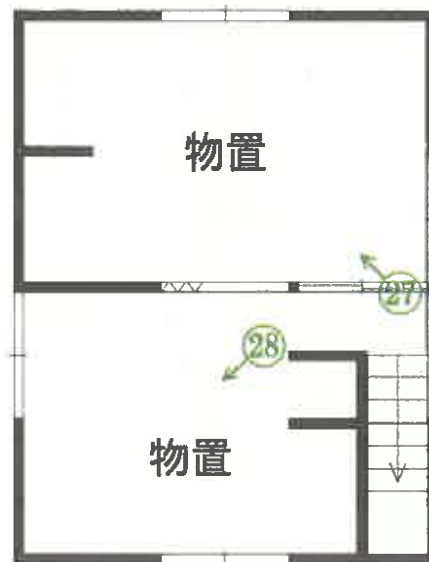
# 建物間取図 (未登記附属建物)

↑  
○は写真撮影場所であり、○印の中の数字は写真番号である。

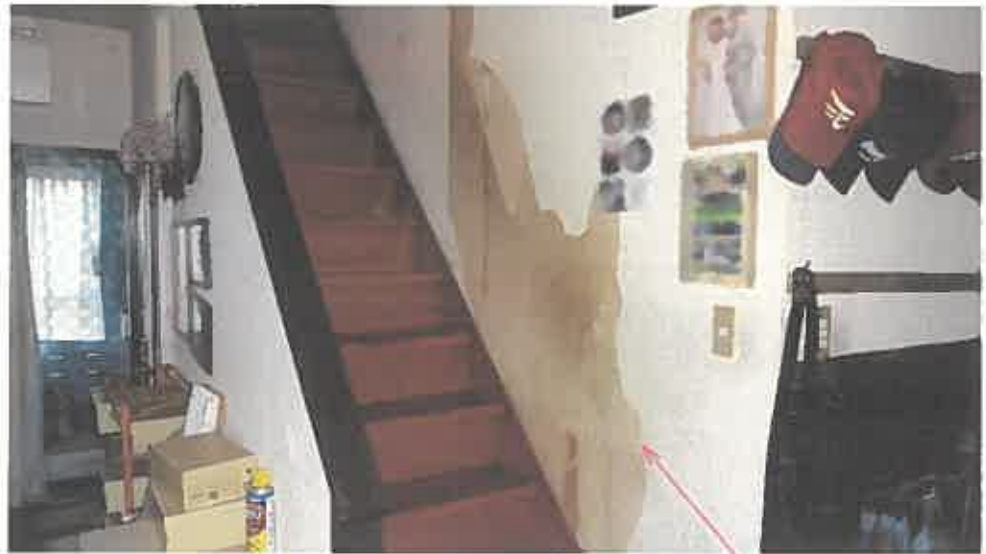
写真番号 1 9

- (4) 主である建物は、複数箇所に内壁クロスの剥がれが見られた（一部につき写真番号19、20）。

| 区 分 | 主たる建物 |
|---|---|
| 保守管理の状態 | 経年相応の摩滅・老朽化のほか、内壁の剥がれ等が著しく、保守管理の状態は劣ると判断した。 |

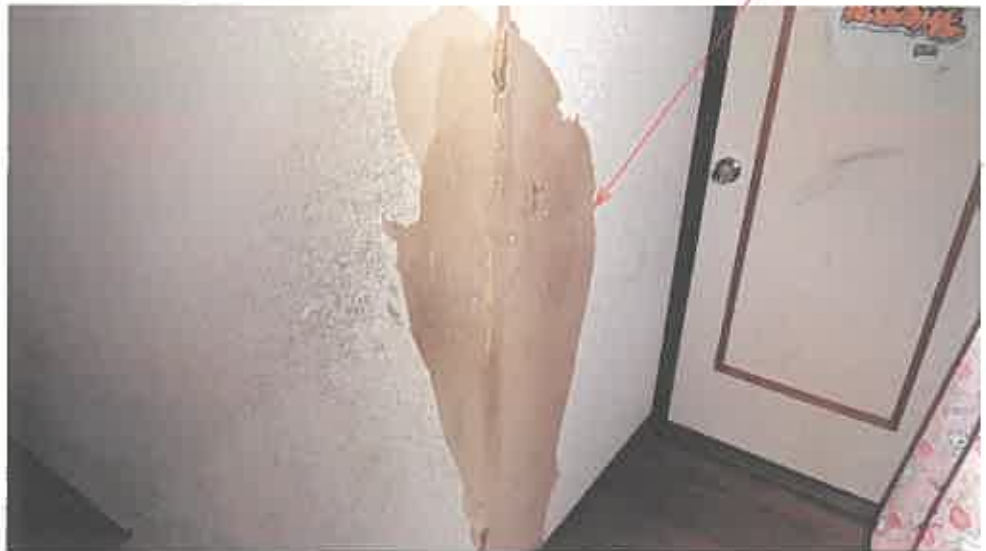
写真番号 2 0

内壁クロスの剥がれ

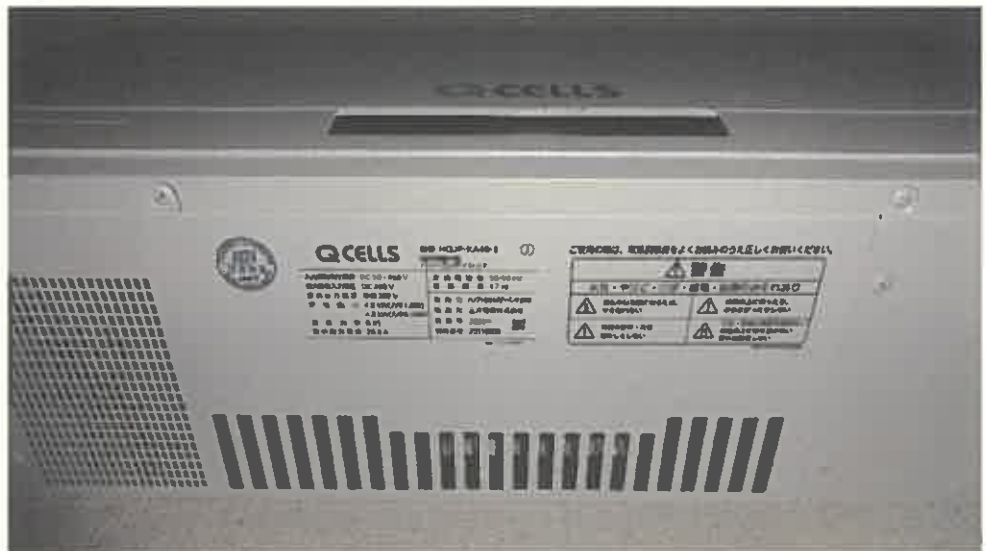
写真番号 29

- (3) 主である建物に設置されている太陽光発電システムにつき、本件所有者は、設置業者、設置機器類及び電力受給関係書面等の資料は全て所在不明である旨を述べ、同人から資料の提出を受けることはできなかったが、主である建物内において次の機器の設置を確認した。

三洋電機株式会社製 屋内用集中型パワーコンディショナ

定格出力4.0kW、品番HQP-KA40-3、製造年2020年

物件 2 主である建物に設置されている太陽光発電設備 (パワーコンディショナ)
