期 間 入 札 の 公 告

- 1 所 在 大館市花岡町字アセ石118番地
- 家屋 番号 118番の2
- 種 類 居宅
- 構 造 木造亜鉛メッキ鋼板葺2階建
- 床 面 積 1階 64.87平方メートル
2階 61.27平方メートル

現況調査報告書

評 価 書

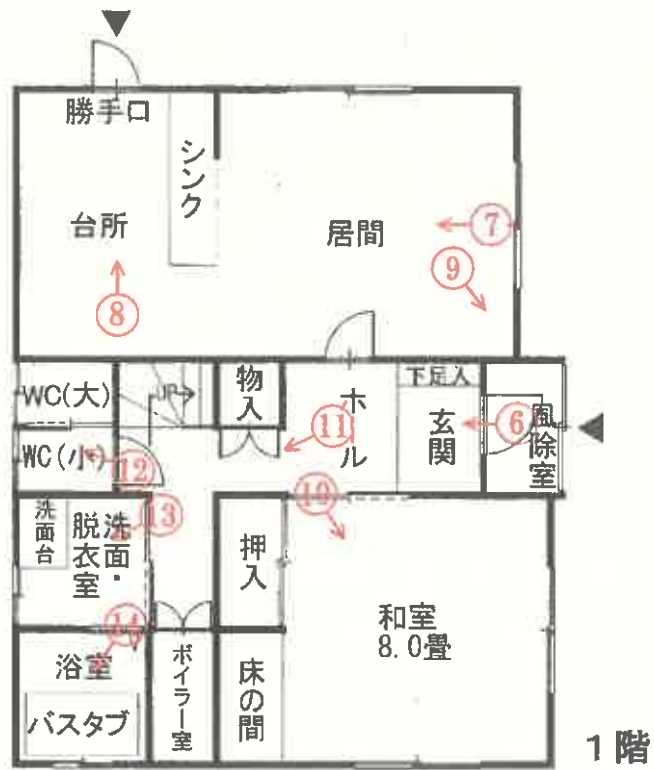
建物間取図

↑
○は写真撮影場所であり、○印の中の数字は写真番号である。

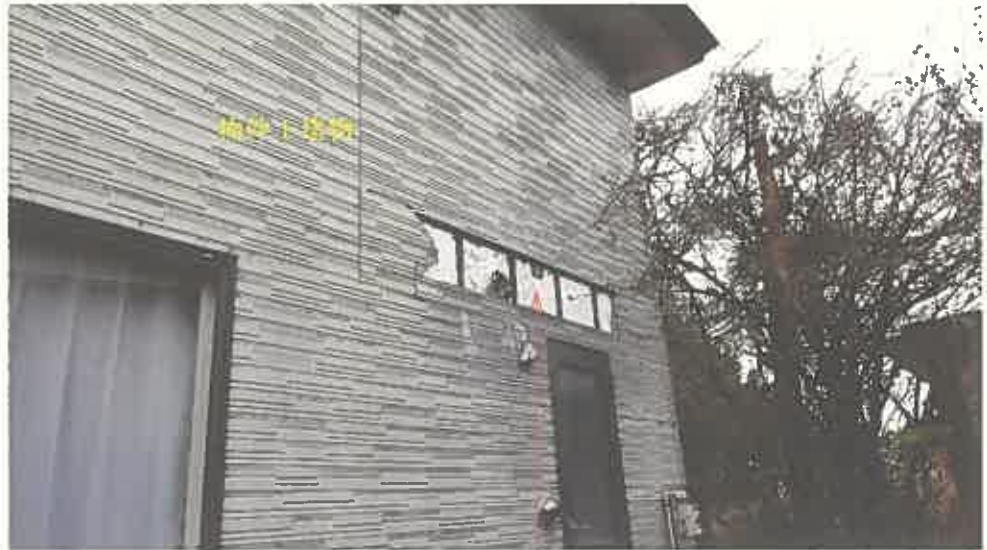
写真番号 4

外壁の剥がれ

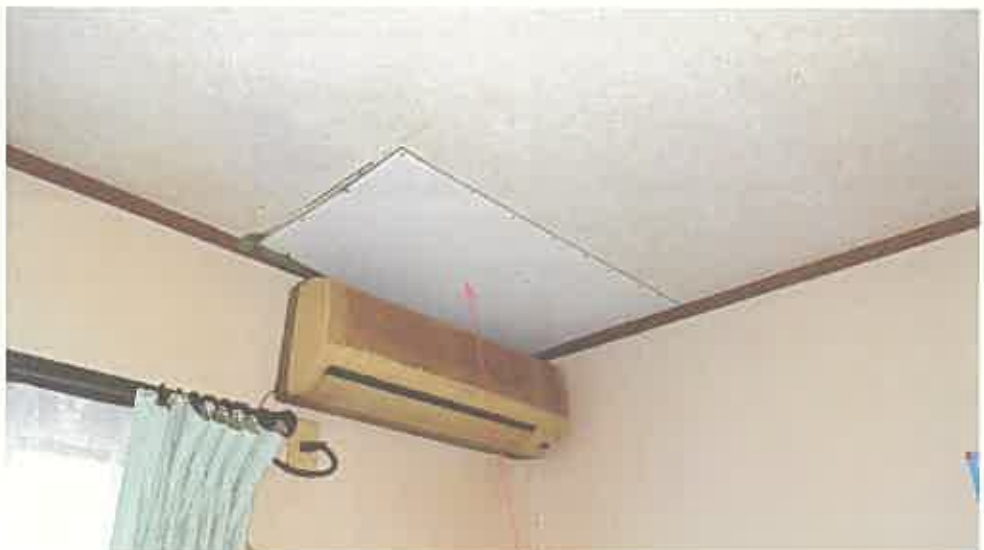
写真番号 9

前同 (天井の補修跡)

建築時期及び経済的残存耐用年数	建築年月日（登記記載） 平成12年3月12日新築 経過年数 約 25.5年 経済的残存耐用年数 約 5年
仕様	構造：木造 屋根：亜鉛メッキ鋼板 外壁：サイディング 内壁：クロス 天井：クロス、和室化粧合板等 床：フローリング、畳等 設備：電気、給排水、衛生設備等 その他：特になし。
床面積（現況）	登記面積とほぼ一致
現況用途等	現況用途：居宅 間取り：添付資料の建物間取図のとおり
品等	使用資材から品等は普通と判定した。
保守管理の状態	バルコニー部分からの雨漏りにより1階LDKの天井が崩壊した補修跡、台所換気扇の故障、台所側外壁サイディングの一部剥がれ、外壁全体の汚れが見られる。設備については、特段の不具合はないとのことである。定期的な修繕が施されていない状況から、全体的な維持管理状態は劣っている。
建物の利用状況	共有者が家族と共に居宅として利用しており、他占有はない。
特記事項	対象建物について、建築時期・構造・種類等の要因を踏まえ現場調査を行った結果、アスベスト含有建材が使用されている可能性は否定できない。なお、アスベスト使用の詳細については専門調査機関の分析調査を要する。

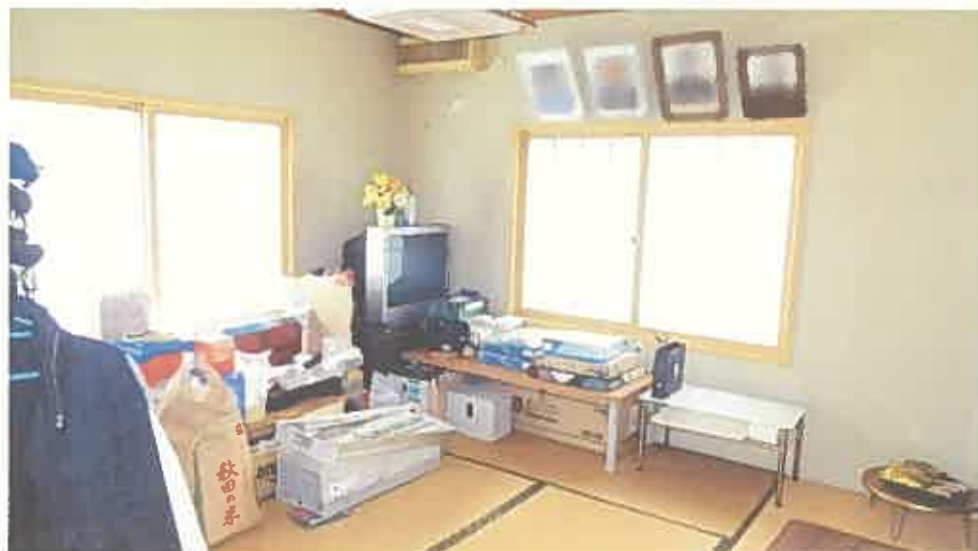
写真番号10

内壁の汚れ

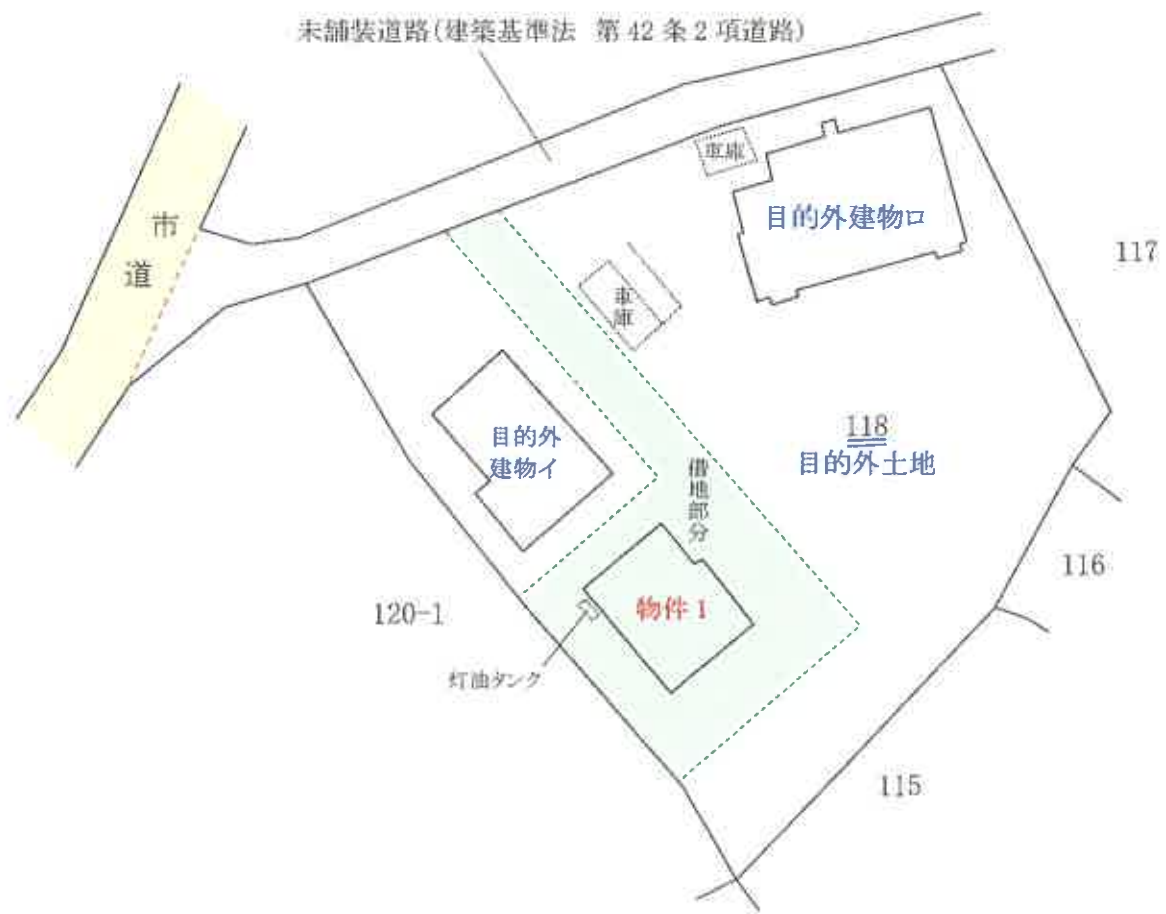
1 / 500
建物配置図

番号	所在等	登 記	現 況
1	所 在 家 屋 番 号 種 類 構 造 床 面 積	大館市花岡町字アセ石118番地 118番の2 居宅 木造亜鉛メッキ鋼板葺2階建 1階 64.87㎡ 2階 61.27㎡	
番号	特 記 事 項		
目的外土地	<p>借地部分は、下記土地のうち、100坪（約330.57㎡）となる。 下記土地には本件建物以外に2棟（目的外建物イ・ロ）存している。（建物配置図参照）</p> <p>所在：大館市花岡町字アセ石 地番：118番 地目：宅地 地積：1,562.01㎡ 所有者：C</p>
