## 期 間 入 札 の 公 告

秋田地方裁判所大館支部

# 現況調査報告書

# 評 価 書

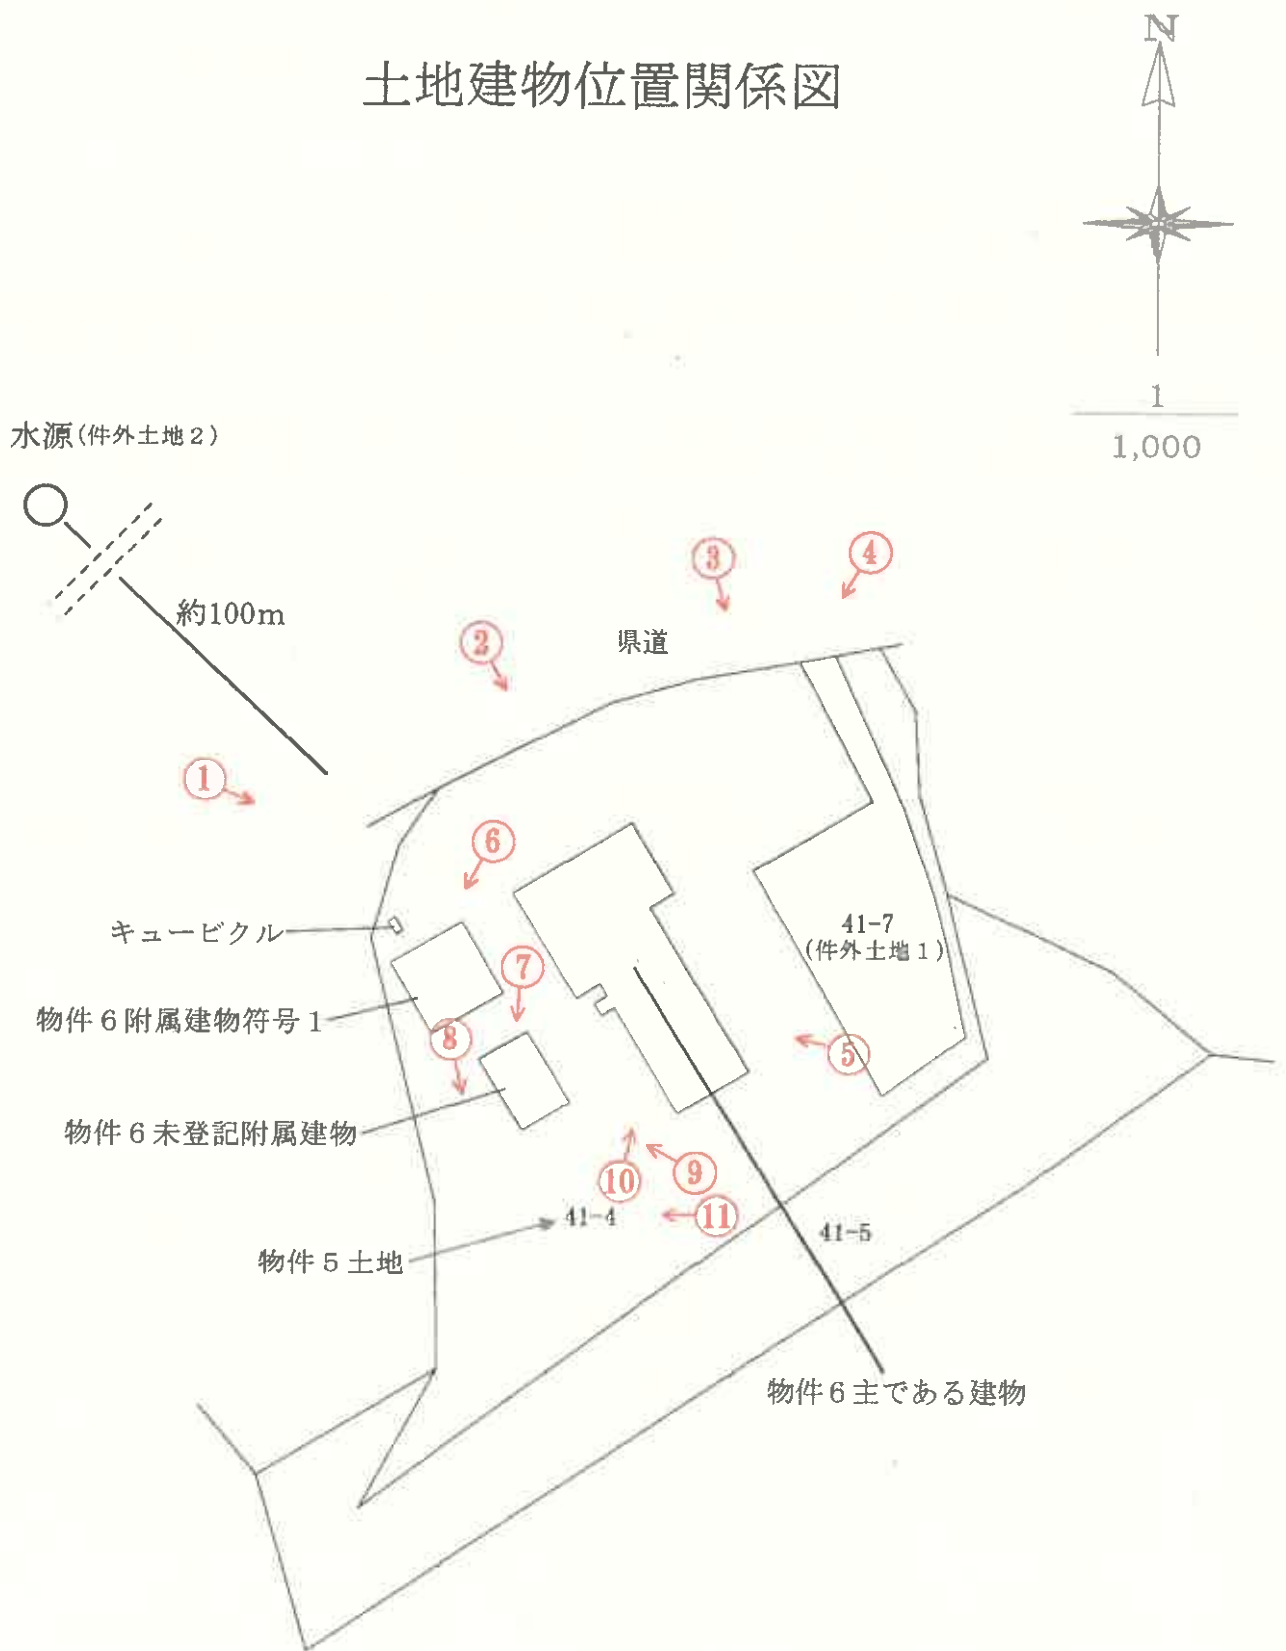
# 土地建物位置関係図

↑  
○は写真撮影場所であり、○印の中の数字は写真番号である。

※土地の形状及び建物位置関係は、概略を記載したものである。

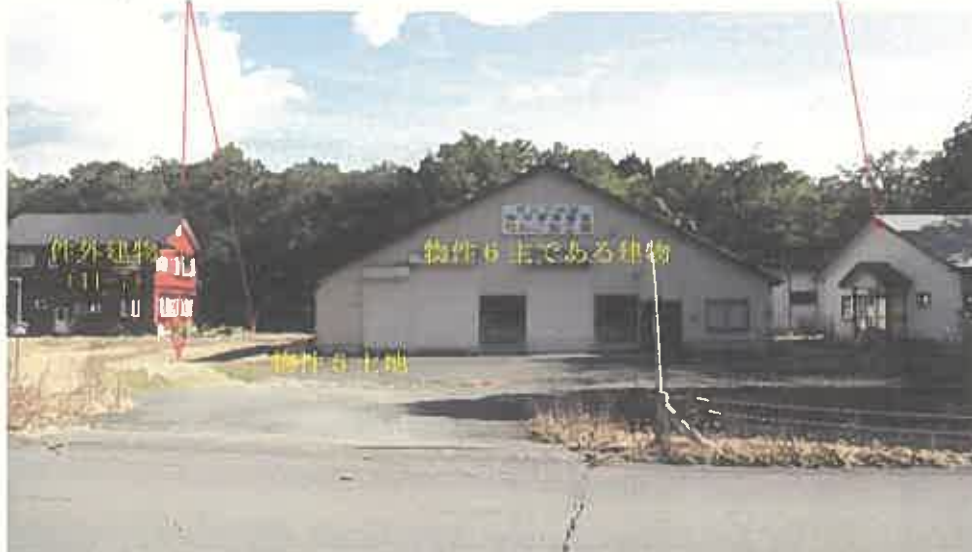
写真番号 2

件外建物所有者使用の通路

物件 6 附属建物符号 1

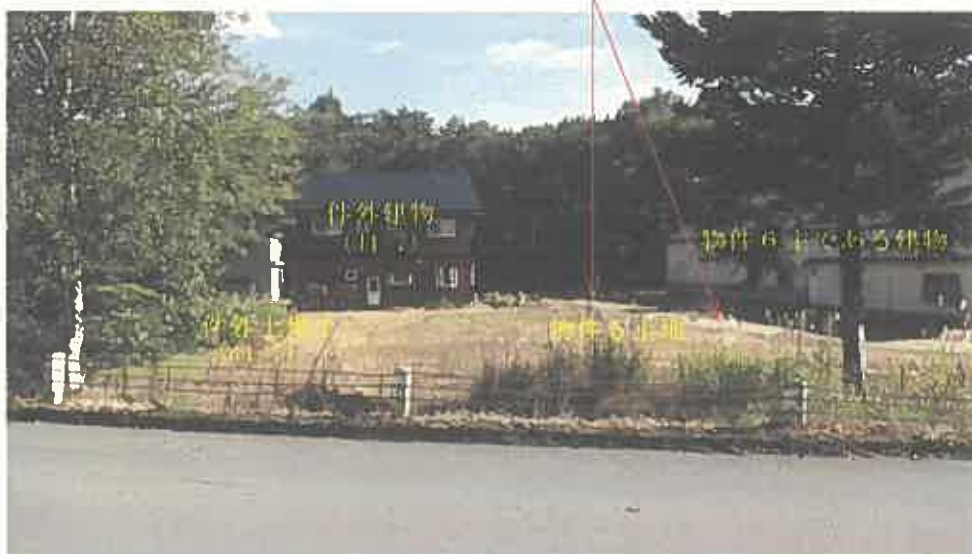
写真番号 3

件外土地建物所有者使用の通路

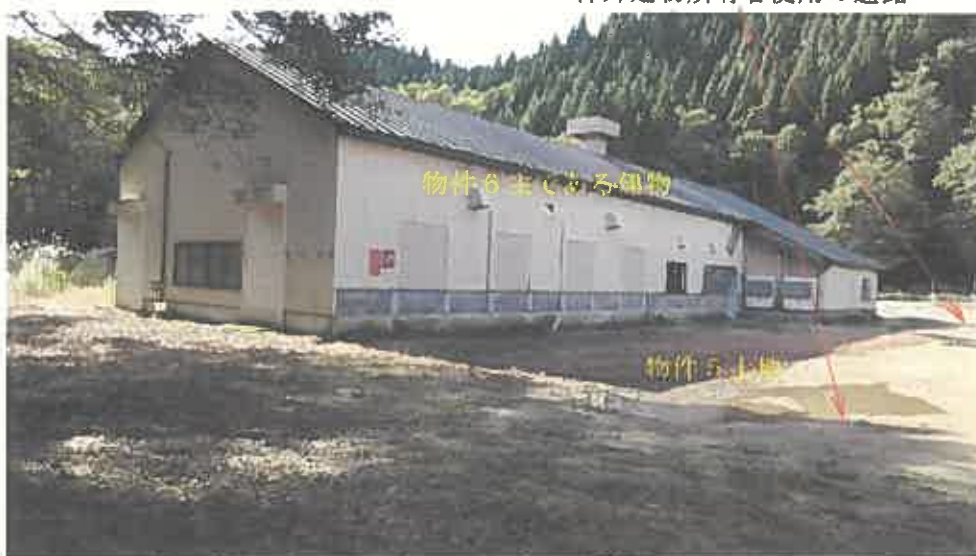
写真番号 5

件外建物所有者使用の通路

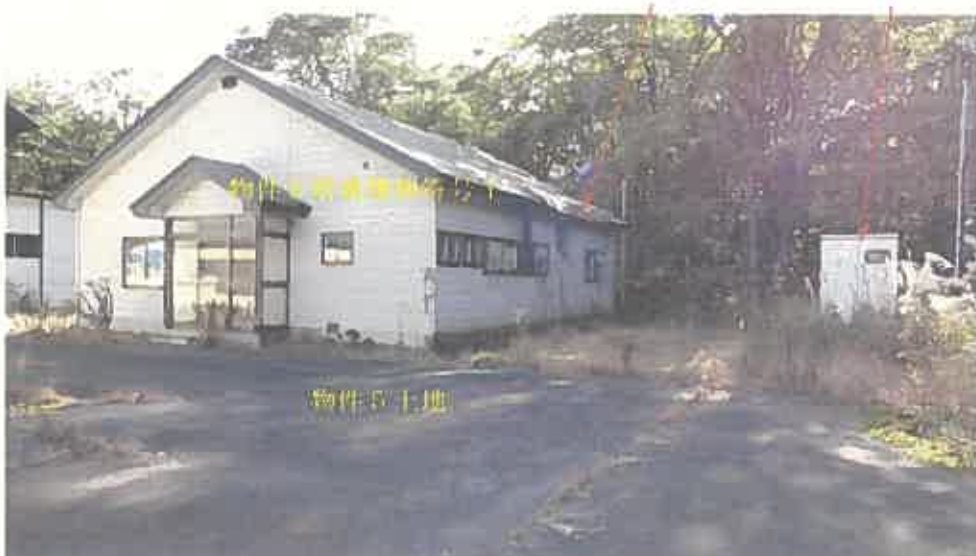
写真番号 6

屋根の一部損傷部分 キュービクル

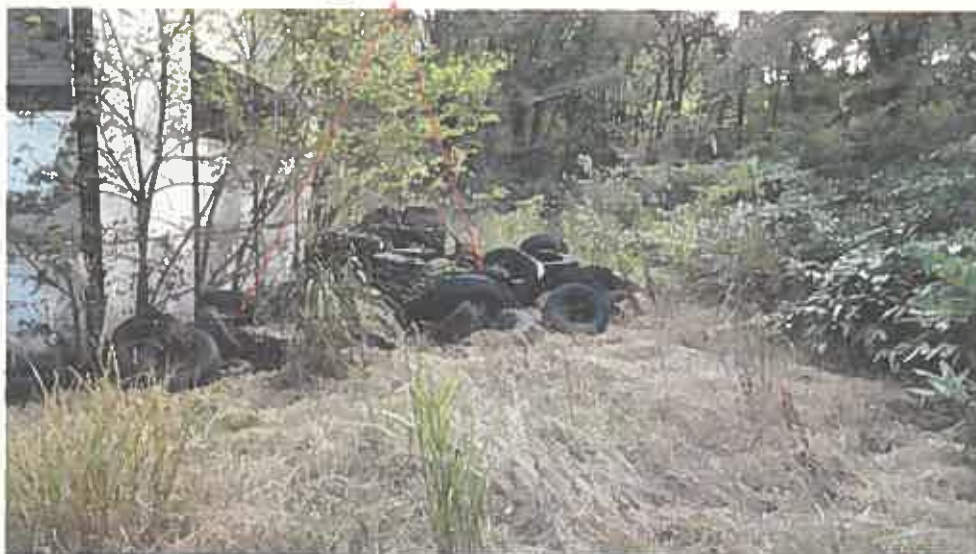
写真番号 8

- (1) 本件土地は北西側が県道に接している。
- (2) 所有者破産管財人によると、破産者に森林管理署から水源の関係で「国有林野有償貸付契約書」が届き、本件物件で使用している水は、北西側の県道を隔てた国有林内（件外土地2）の湧水を水源としているとのことであった。この水源は、北東側隣地（地番41番7（件外土地1））の居住者も使用している可能性があることから、現在のところ、上記賃貸借契約等の対応について検討中とのことである。なお、法務局では、地番等不明により公図は取得できず、水源の位置を公図上で特定することはできなかった。
- (3) 公図上、本件土地の北東側隣地（地番41番7（件外土地1））は、北側で県道に接しているが、同隣地上の建物（家屋番号41番7（件外建物））の居住者は、県道との出入りに本件土地の北東側の一部を通行している（写真番号2、3、5）。北東側隣地の居住者が提出した書面によると、過去の経緯等もあって本件所有者から本件土地の北東側の一部を通行することを許可されていた可能性はあるが、通行に関する契約等は何もないとのことであり、結局のところ、この通行に関する権原は不明とせざるを得ない。
- (4) 物件6未登記附属建物の西側に大量の廃タイヤが放置されている（写真番号8）。

大量の廃タイヤ

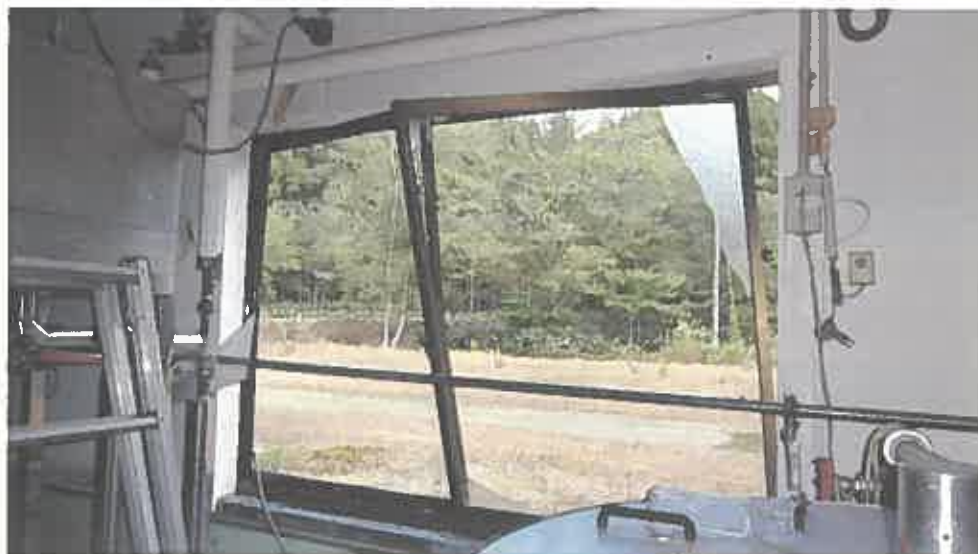
写真番号 2 2

- (1) 主である建物に備え付けられている機械器具等は3枚目記載のとおりである。
- (2) 主である建物でのPCB使用の有無は不明である（評価人調査）。
- (3) 主である建物の窓ガラスが割れている部分がある（写真番号22）。
- (4) 附属建物符号1は、屋根には一部損傷があり、旧台所は天井に雨漏りが原因と思われる損傷箇所があるほか、シンクは取り外されている（写真番号34）。

| 区 分 | 主である建物 |
|---|---|
| 保守管理の状態 | 築後相当の年数が経過した建物であり、屋根や外壁に破損がみられるほか、窓ガラスが割れている箇所も複数あり、保守管理の状態は劣る。 |

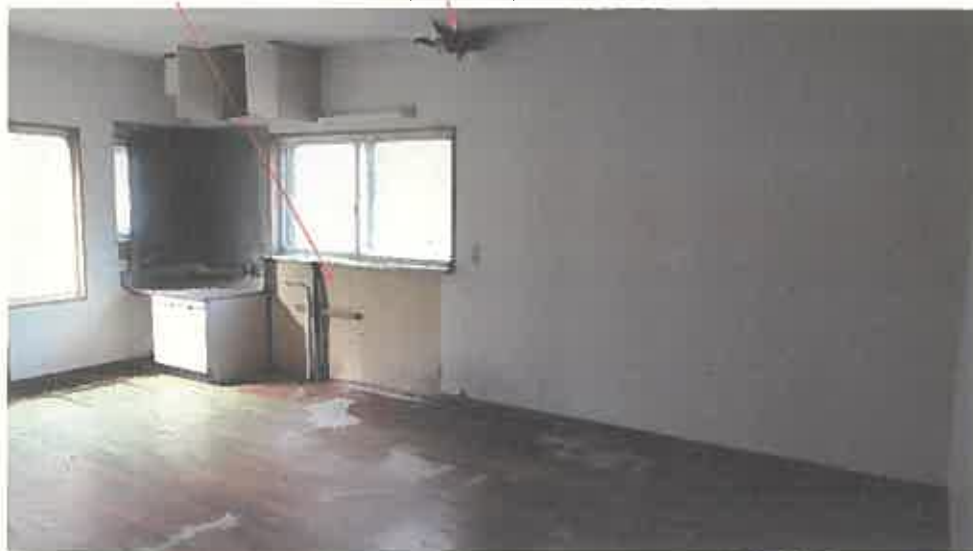
写真番号 3 4

シンク取り外し跡

天井の損傷

| 保守管理の状態 | 築後相当の年数が経過した建物であり、雨漏りにより天井に破損が確認される。また、かつては居宅や宿舎として利用されていたと推測されるが、台所部分のシンクは取り外されていた。保守管理の状態は劣る。 |

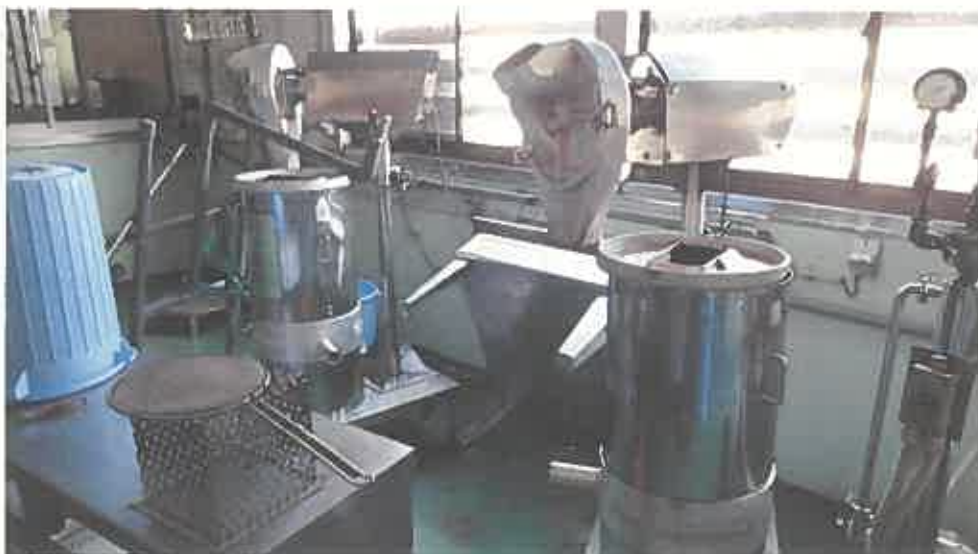
写真番号 38

| 番号 | 種 類 | 構造 | 個数 | 製 作 者 名 | 製造年月 | 形 式 | 備 考 |
|---|---|---|---|---|---|---|---|
| ① | ジューサー | 鉄製 | 2 台 | MAKI SEISAKUSYO CO LTD | 不明 | 不明 | 写真番号38 |

- 1 上記機械器具等目録記載の機械器具等は全部無価値と史料した。

機械器具等目録番号①

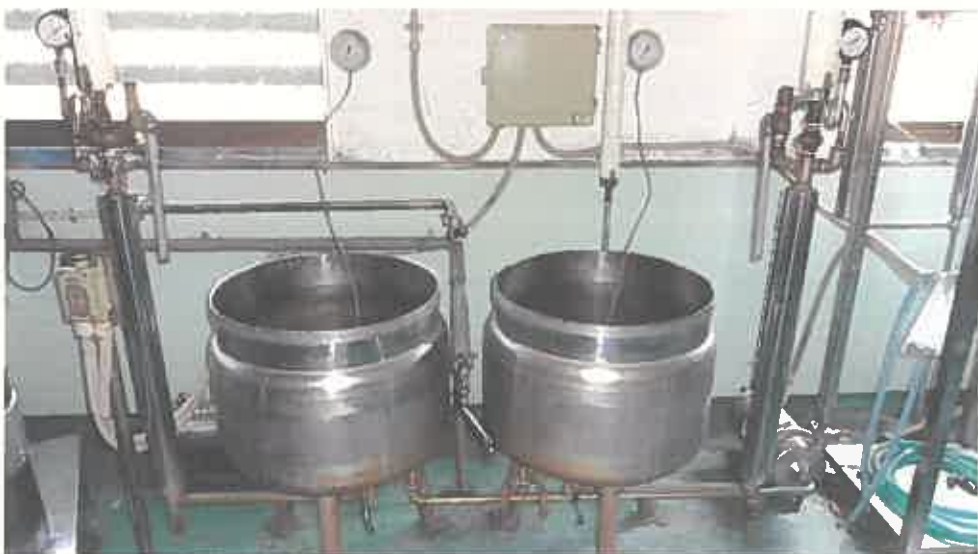
写真番号 39

| 番号 | 種 類 | 構造 | 個数 | 製 作 者 名 | 製造年月 | 形 式 | 備 考 |
|---|---|---|---|---|---|---|---|
| ② | 圧力容器一式 | 鉄製 | 1 台 | 不明 | 不明 | 不明 | 写真番号39 |

前同番号②

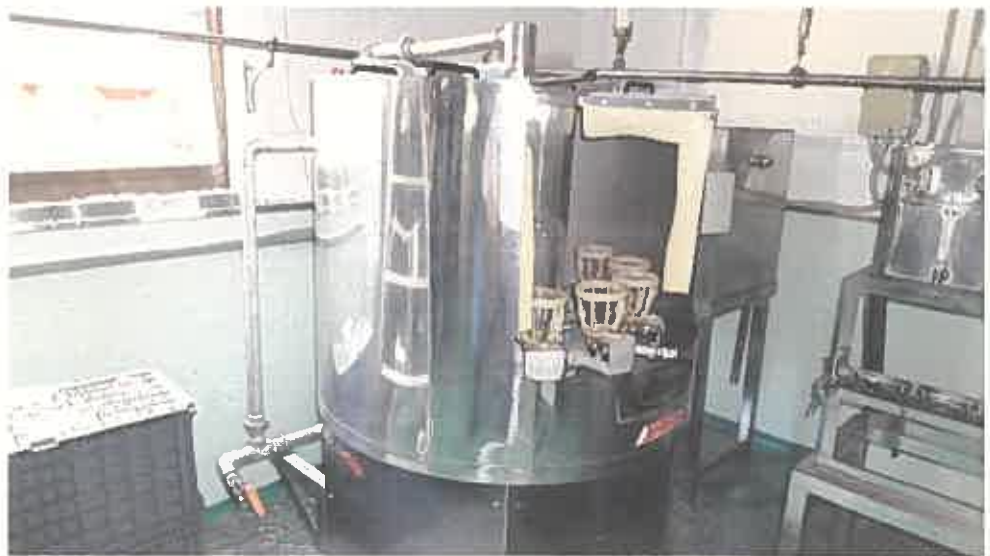
写真番号 4 0

| 番号 | 種 類 | 構造 | 個数 | 製 作 者 名 | 製造年月 | 形 式 | 備 考 |
|---|---|---|---|---|---|---|---|
| ③ | ボトル洗浄機 | 鉄製 | 1 台 | 新宅工業株式会社 | 2003.8 | SKN-12R | 写真番号40 |

前同番号③

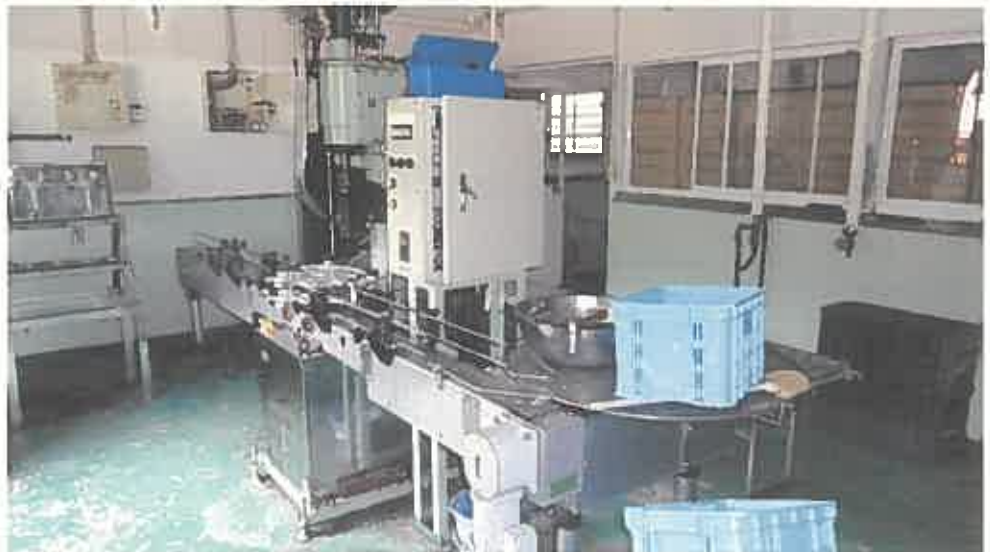
写真番号 4 1

| 番号 | 種 類 | 構造 | 個数 | 製 作 者 名 | 製造年月 | 形 式 | 備 考 |
|---|---|---|---|---|---|---|---|
| ④ | ボトル充填機 | 鉄製 | 1 台 | 新宅工業株式会社 | 2003.9 | SFC-3000 | 写真番号41 |

前同番号④
