## 期 間 入 札 の 公 告

## 現況調査報告書

# 建物配置図

# 評 価 書

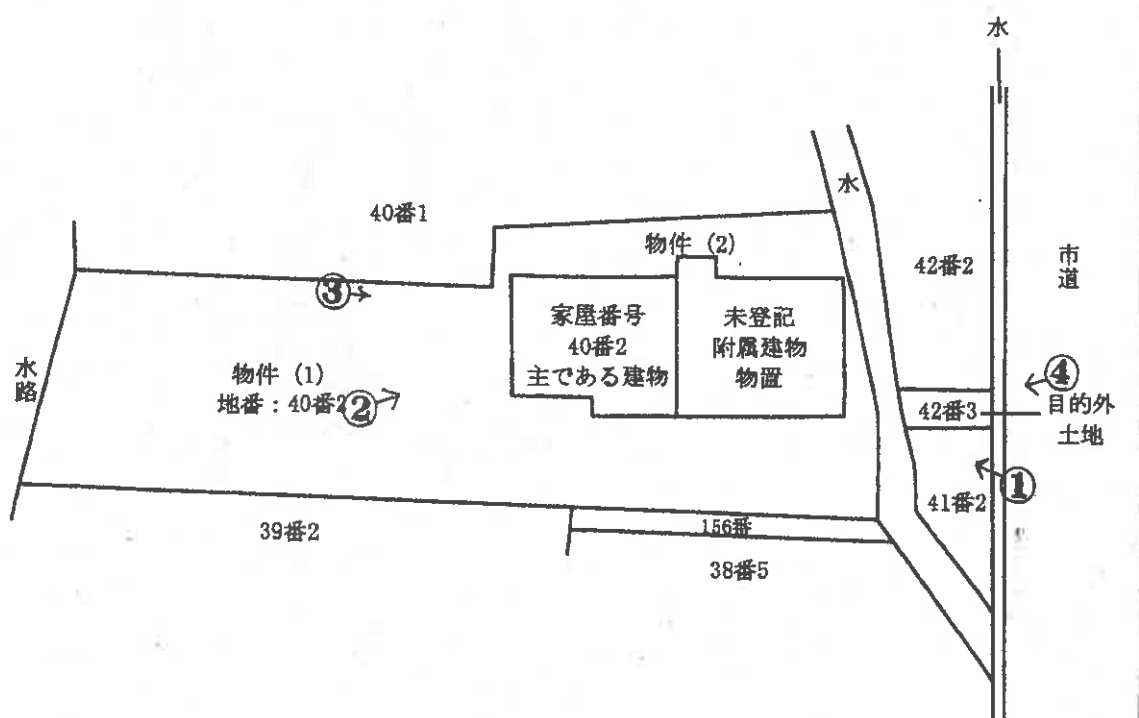
- 1 本件物件の状況は、建物配置図、建物間取図及び添付した写真のとおりである。
- 2 本件物件から公道に出るために、本件所有者が所有する次の目的外土地を通路として利用している。

- 3 物件2の建物の東隣に未登記の建物が存在する。同建物は、物件2が新築されるまでは、本件所有者と家族が居宅として利用していたもので、物件2の新築時にその西側の一部が取り壊されたものである。利用しやすいように両建物の間には屋根と壁が整備され一棟の建物のような外観を呈しているが、両建物の接合部分は工事によって分離することが可能であり、両建物は合体の状態ではなく別の建物と判断した。そのため、旧居宅部分を未登記の附属建物と認定した。
- 4 物件2の建物には太陽光発電装置が整備されており、取扱説明書によると同発電装置は長州産業株式会社製のもので最大4kwの発電能力がある。本件所有者は、これら発電装置をローンによって整備したが、ローンの支払いが完了したかどうか分からない旨を述べた。

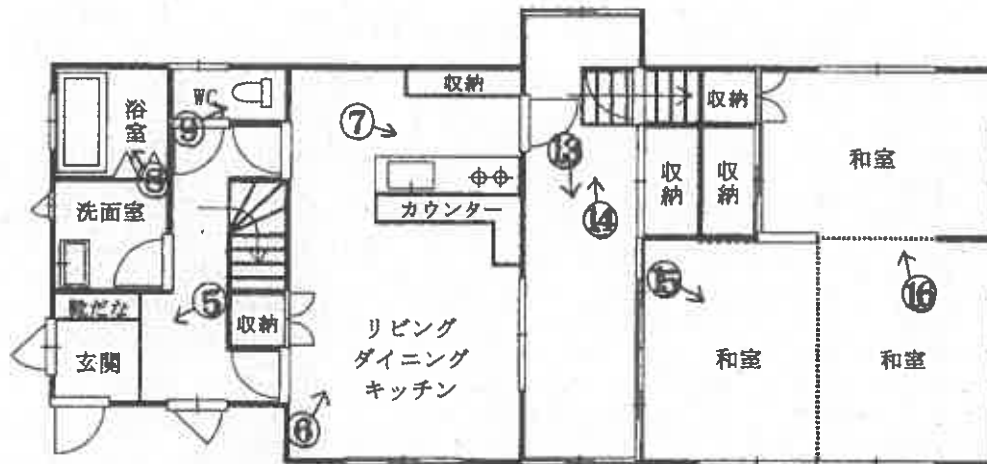
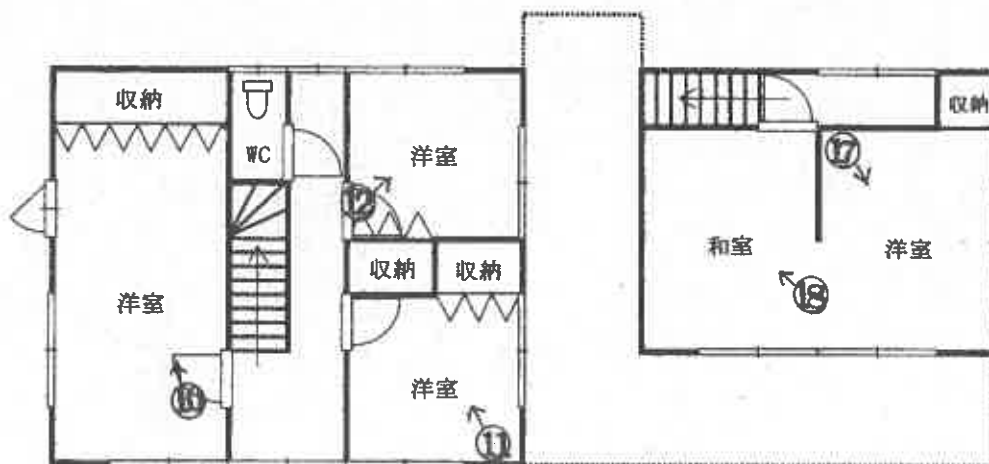
# 建物間取図

主である建物 ← → 未登記附属建物

| 番号 | 所 在 等 | 登 記 上 | 現 況 |
|---|---|---|---|
| 2 | <ul style="list-style-type: none"> <li>・ 未登記附属建物の間取は和室、洋室が中心であるが、住宅に必要な台所、便所、浴室等がないこと等から、建物の種類を物置とした。</li> <li>・ 物件2と未登記附属建物は一体化しているが、出入口で隔てられている(建物間取図参照)ほか、双方の建築時期が大きく異なることから、別棟として評価する。</li> </ul> | | |

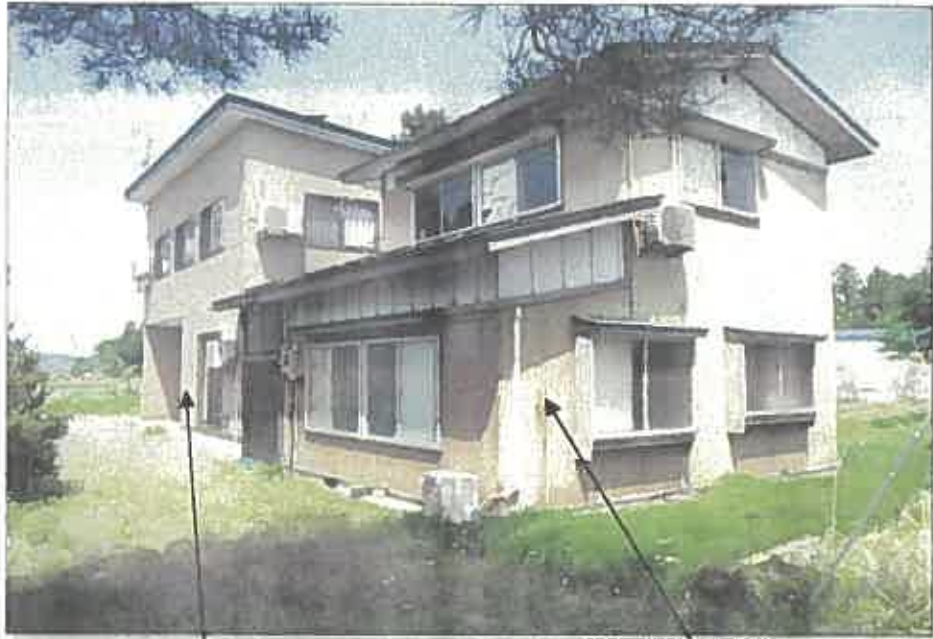
①

物件2

未登記附属建物

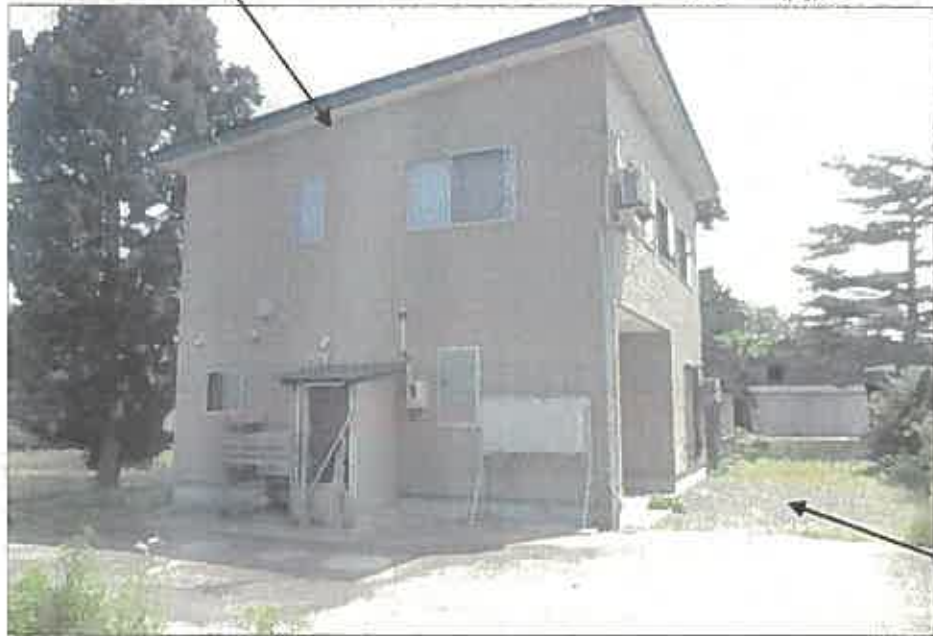
②

物件1

太陽光発電パネル

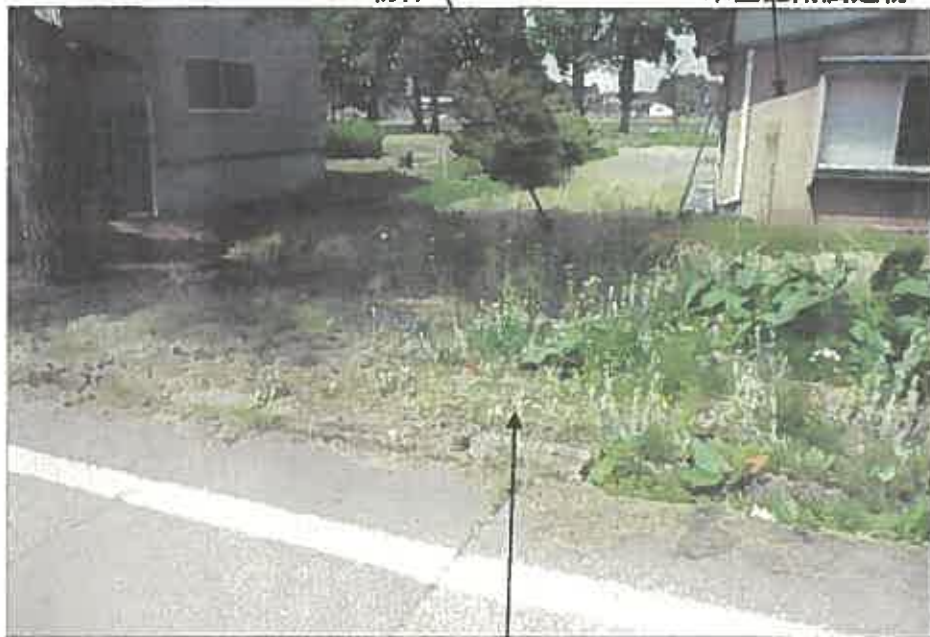
④

なお、物件1と上記目的外土地との間に水路が介在している。同水路上を通路として利用することについて関係公署から許可を取得した形跡はない。

物件1

未登記附属建物

目的外土地(42-3)

| 特 記 事 項 | <ul style="list-style-type: none"> <li>前記目的外土地と物件1との間には水路が介在しており、現在占用許可は受けていない。</li> <li>物件1に再建築等を行う場合には、前記目的外土地を一体として利用するほか、介在する水路の占用許可が必要になる。</li> </ul> | |

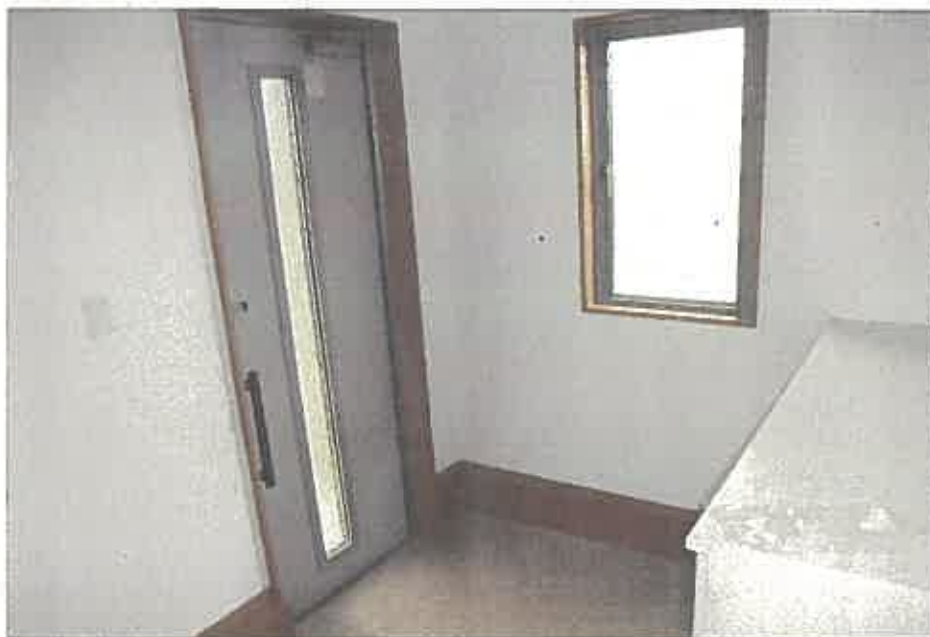
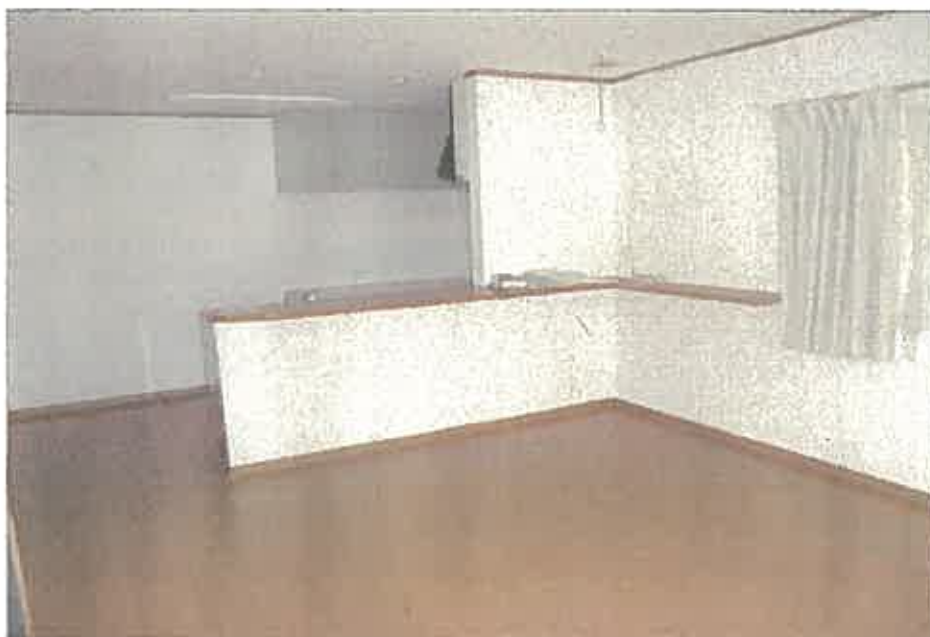
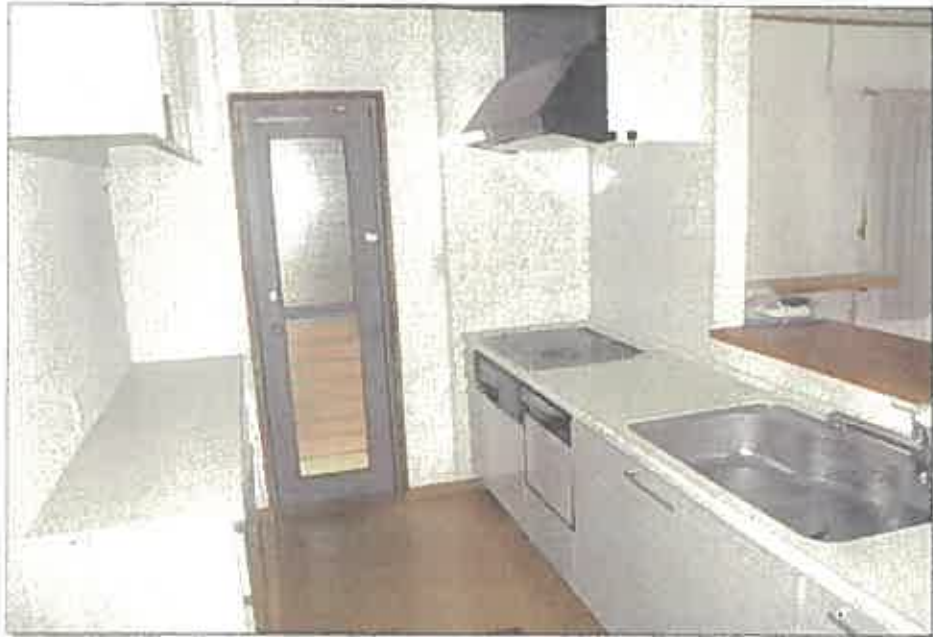
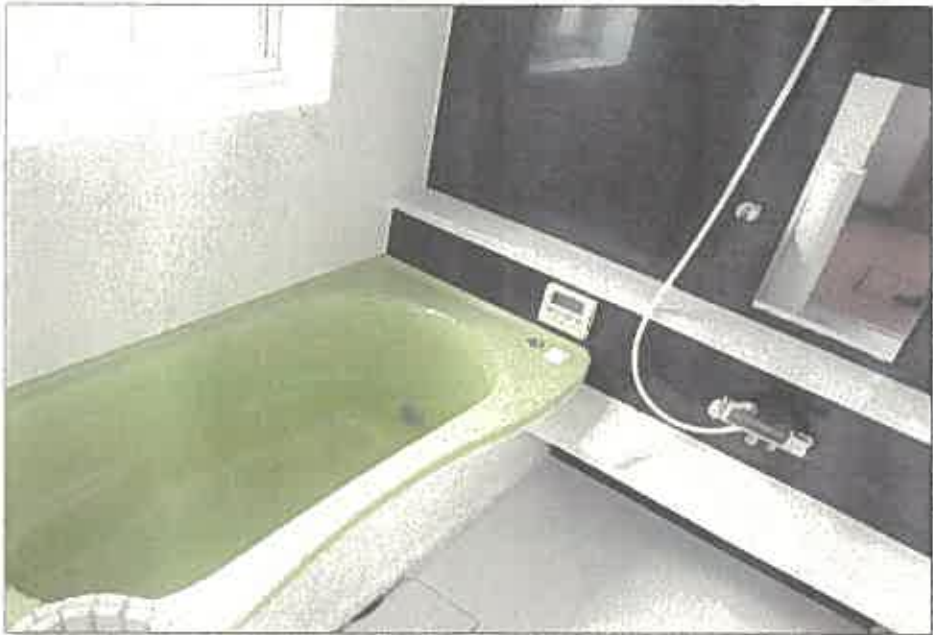
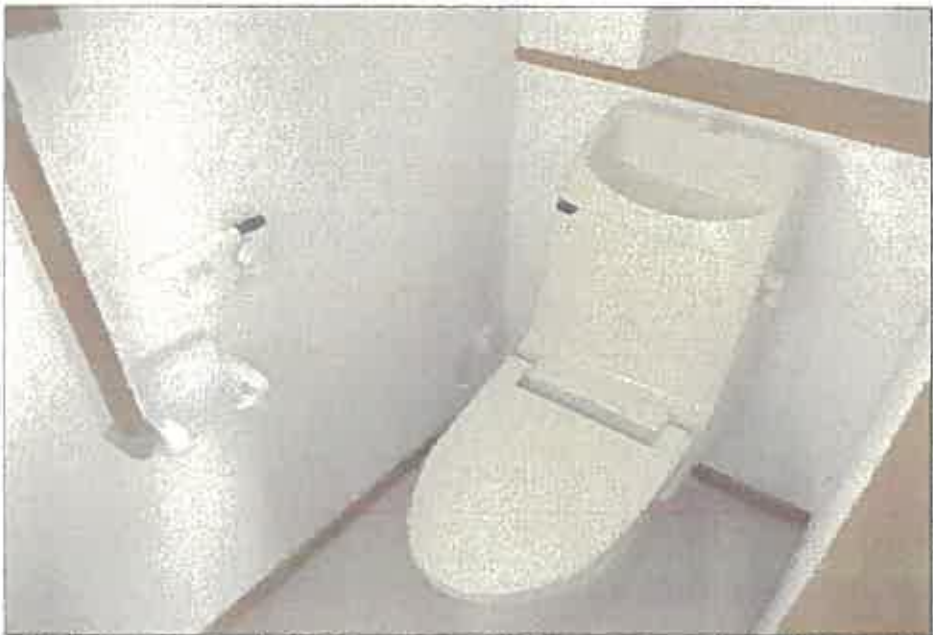
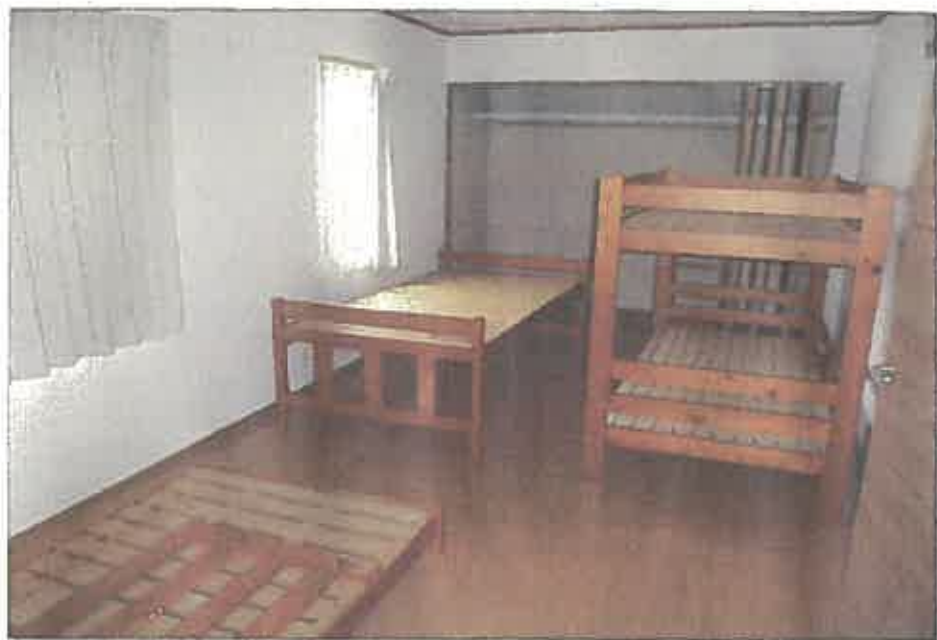
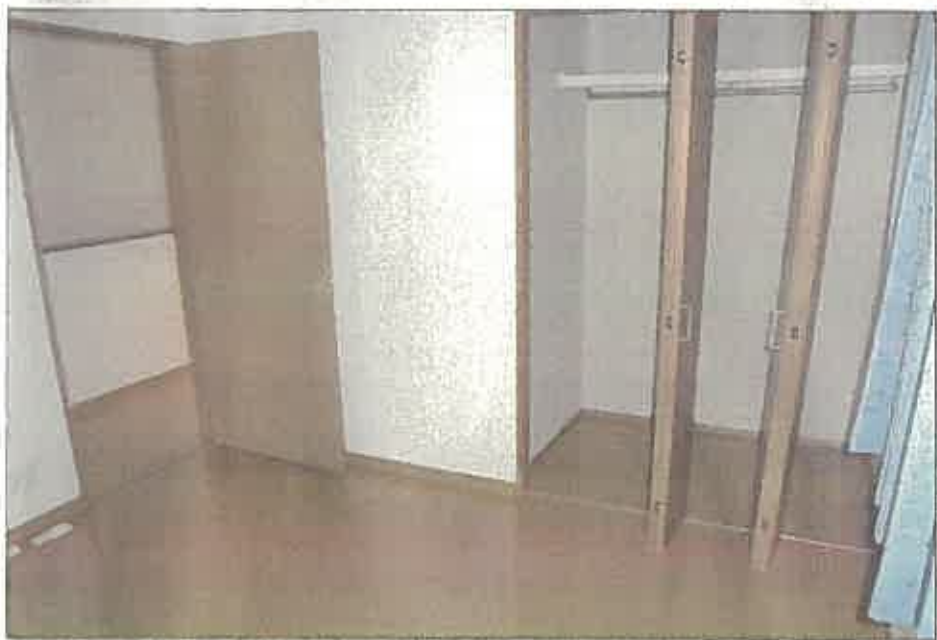
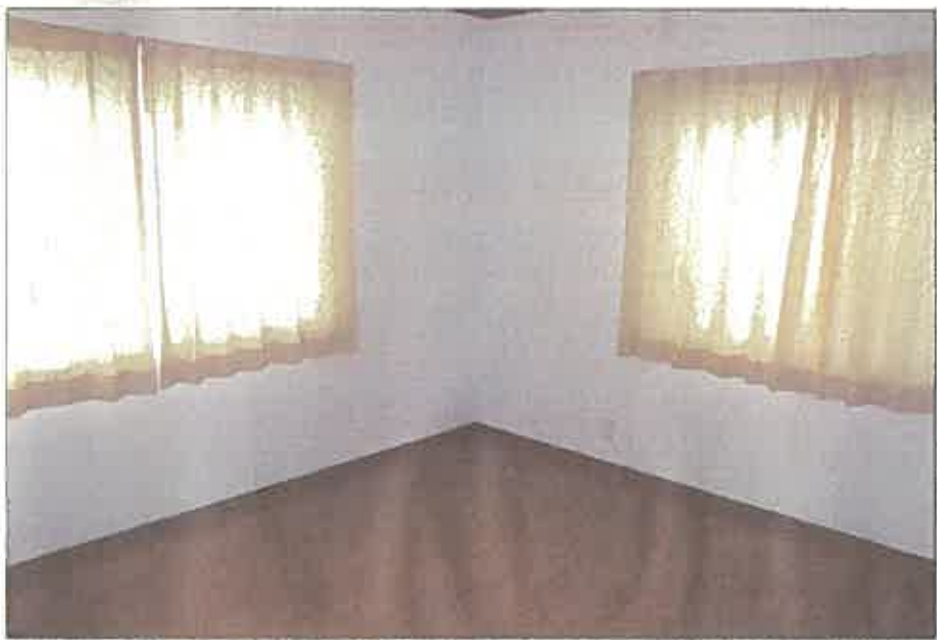
物件2の内部(写真⑤~⑫)

| 保守管理の状態 | 現地立ち合いによる内見調査から、一部壁紙剥がれなども見られるが、概ね経年相当の状態にある。<br>したがって、保守管理の状態はやや劣ると判断した。 |

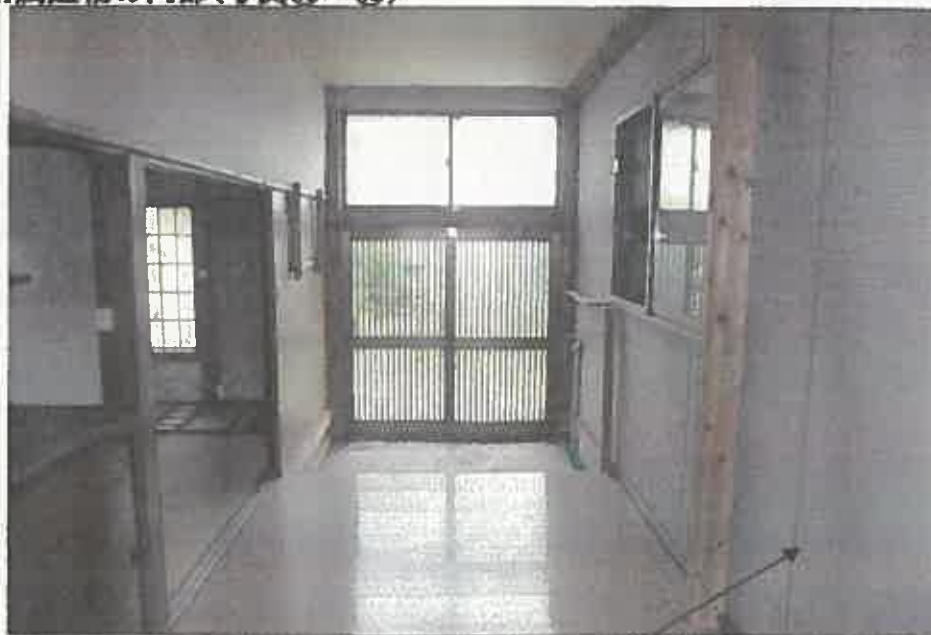
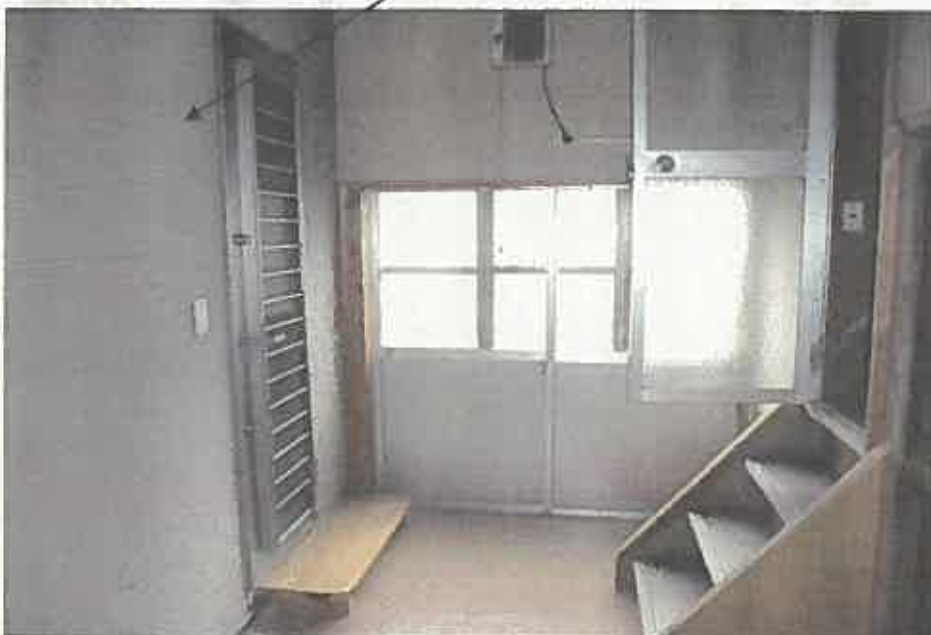
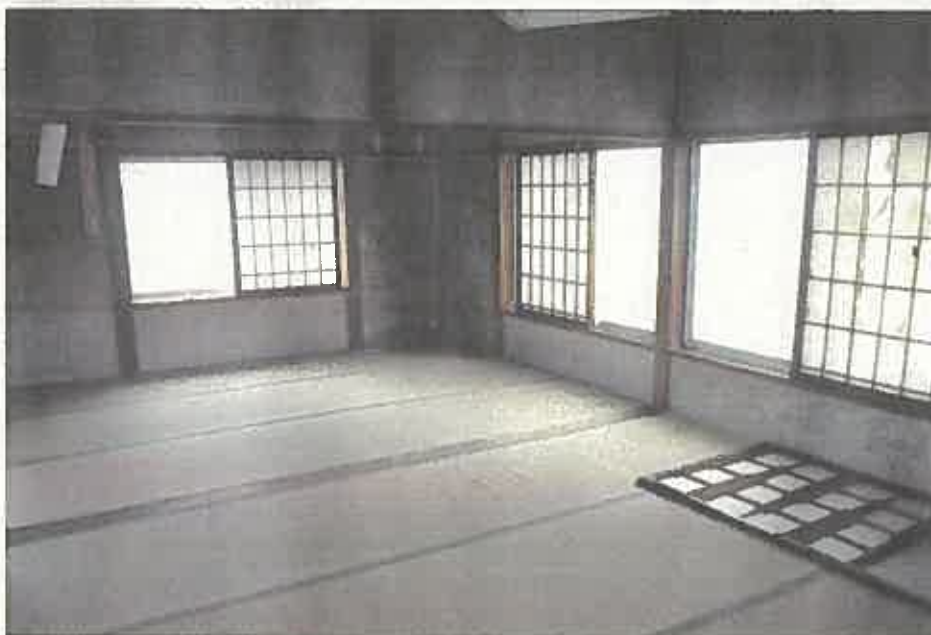
未登記附属建物の内部(写真⑬～⑮)

| 特 記 事 項 | <ul style="list-style-type: none"> <li>未登記附属建物の概要（間取りは別添建物間取図参照）<br/> 種類及び構造：物置、木造亜鉛メッキ鋼板葺2階建<br/> 床 面 積：1階：48.02㎡<br/> （現況概測）2階：24.84㎡<br/> 延：72.86㎡<br/> 建築時期：不明。ただし、築50年以上であると推測される。<br/> 経済的残存耐用年数：約1年<br/> 【仕様】 構造：木造 内壁：ボード等<br/>           屋根：金属板 天井：化粧合板等<br/>           外壁：カラー鉄板等 床：畳等<br/> 内見調査から、建具や内壁等に不具合も見られ、再使用するためには修繕が必要である。よって、保守管理の状態は劣ると判断した。<br/> 現在特段使用していない。<br/> 所有者が空家の状態で占有している。詳細は現況調査報告書参照。<br/> また、主である建物と一体化している（建物間取図参照）。 </li> <li>屋根の上にソーラーパネルが設置されている。</li> </ul> |

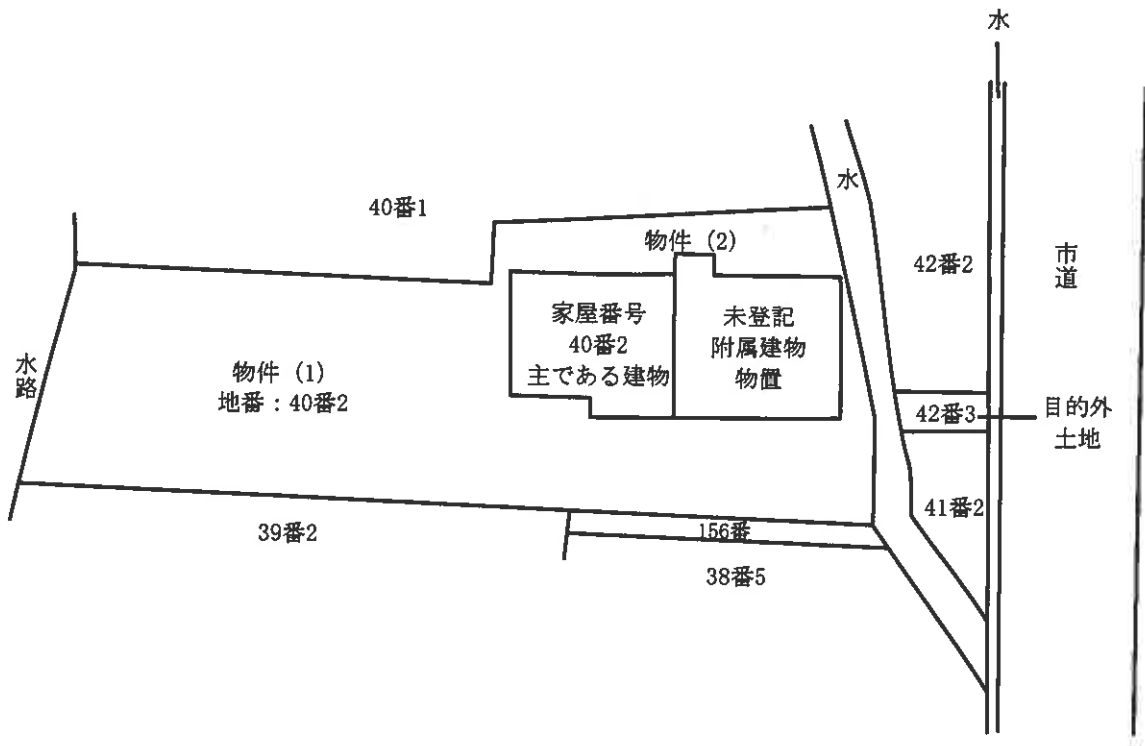
# 建物配置図

| 土地の利用状況<br>及び隣地の状況<br>等 | 物件1は、物件2及び未登記附属建物の敷地として利用され、法定地上権は成立しない（建物配置図参照）。目的外土地に敷地利用権はない。<br>周辺には一般住宅、農地等が所在する。 | |

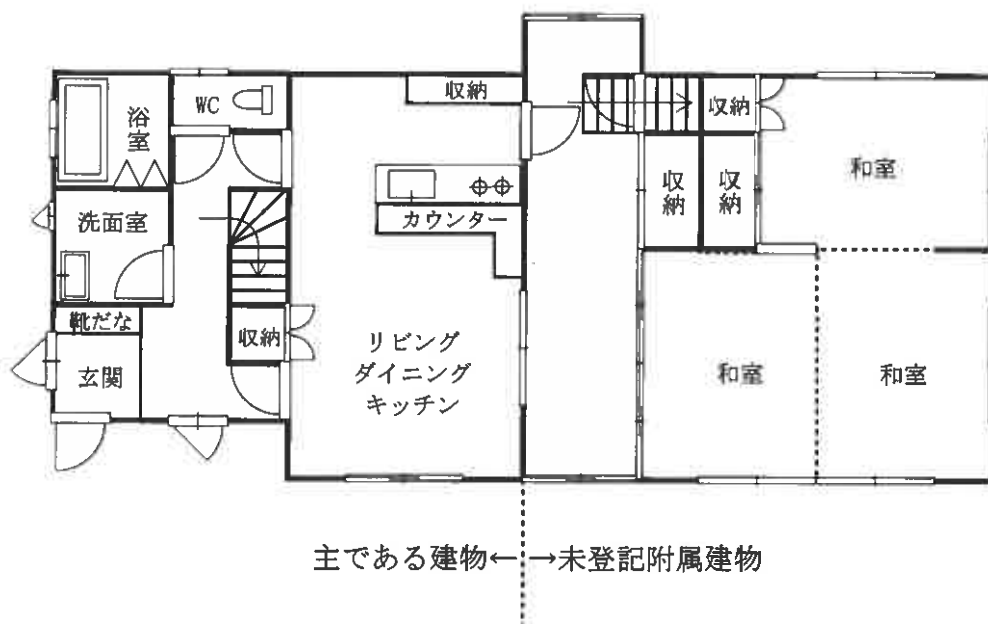
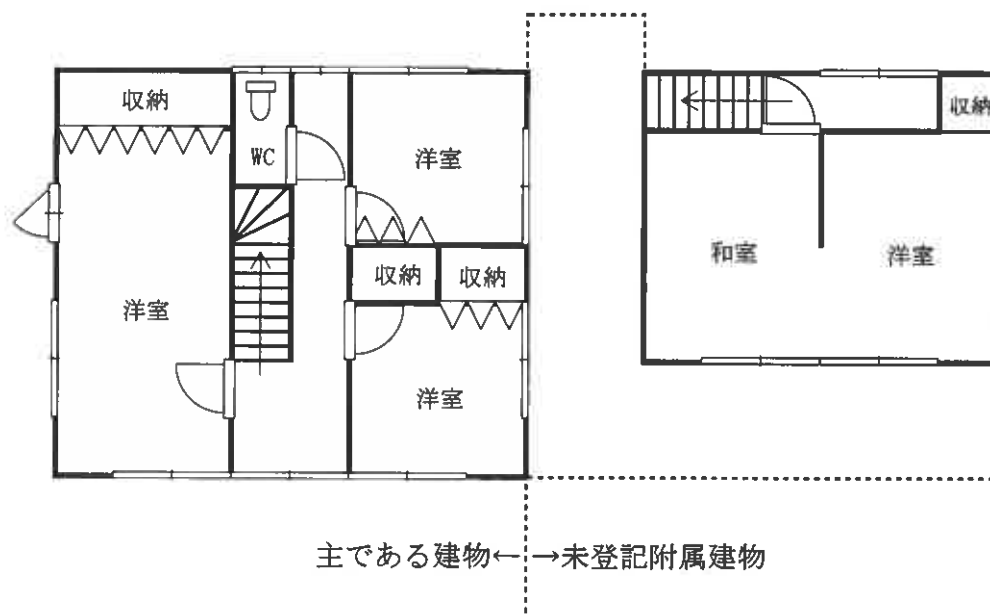
# 建物間取図

| 現況用途等 | 階 層：2階建<br>現況用途：居宅<br>間 取 り：別添建物間取図のとおり |
