## 期 間 入 札 の 公 告

- 1 所 在 湯沢市清水町一丁目  
地 番 197番17  
地 目 宅地  
地 積 188.29平方メートル
- 2 所 在 湯沢市清水町一丁目197番地17  
家屋 番号 197番17  
種 類 居宅  
構 造 木造亜鉛メッキ鋼板葺2階建  
床 面 積 1階 77.81平方メートル  
2階 34.56平方メートル  
(現況)  
1階 98.26平方メートル  
2階 65.41平方メートル  
(未登記附属建物)  
種 類 物置  
構 造 木造亜鉛メッキ鋼板葺2階建  
床 面 積 1階 13.24平方メートル  
2階 33.12平方メートル

## 現況調査報告書

# 評 価 書

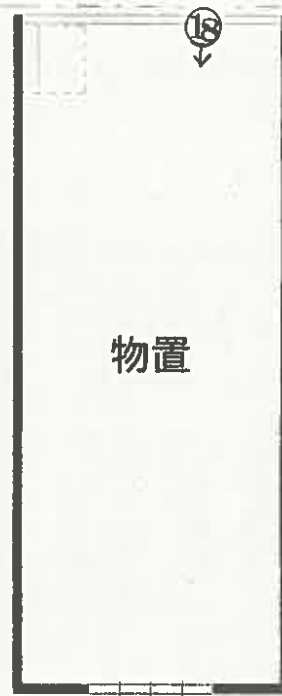
建物間取図  
縮尺1:100

- \* 2階北側の壁は、主たる建物2階外壁を利用している。
- \* 木造2階建であるが、単管パイプで補強されている。

延床面積	46.36㎡	14.02 坪	敷地面積	0.00㎡	0.00 坪
施工面積	46.36㎡	14.02 坪	建築面積	13.24㎡	4.00 坪
1階床面積	13.24㎡	4.00 坪	ポーチ、吹抜、ベランダ面積	0.00㎡	0.00 坪
2階床面積	33.12㎡	10.02 坪			
3階床面積	0.00㎡	0.00 坪

区 分		未登記附属建物
建 築 年 月 日 経 過 年 数 経済的残存耐用年数		不詳新築 不詳 -
仕 様		
	構 造	木造
	基 礎	コンクリート基礎
	屋 根	亜鉛メッキ鋼板葺
	外 壁	サイディング、波板ポリカーボネート
	内 壁	アラワシ
	天 井	アラワシ
	床	板張り、コンクリートタタキ
	設 備	電気設備
	そ の 他	特になし
床面積（現況）		1階13.24㎡、2階33.12㎡ 延：約 46.36 ㎡
現況用途等		
	階 層	2階建
	現況用途	物置
	間 取 り	添付資料の建物間取図のとおり
品 等		周辺の建物と比較するに、使用資材・施工の程度等から、品等は劣ると判断した。
保守管理の状態		経年相応の摩滅・老朽化は認められるが、保守管理の状態は劣ると判断した。
建物の利用状況		所有者により物置として利用、占有されている。
特記事項		○2階には梯子を利用。 ○2階北側の壁は主たる建物2階外壁を利用。 ○木造2階建であるが、単管パイプで補強されている。

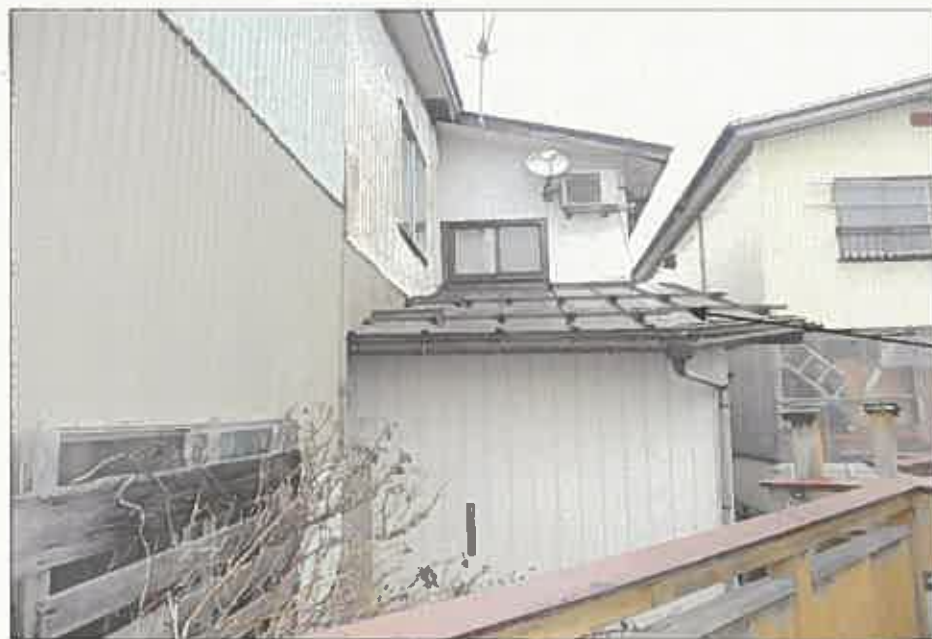
③

関係人の陳述等	
陳述者 (当事者等との関係)	陳述内容等
■ 所有者	<ol style="list-style-type: none"> <li>1 この家に、私と家族が住んでいます。</li> <li>2 建物を中古住宅で購入しました。建物内部は前の所有者の方が退去したままの状態のリフォームされておらず、自分で内部の物を捨て、フローリングを張り替えたりしました。また、根太が腐食していて床が沈み込む箇所がいくつかあったため、自分で根太を交換しました。台所付近の床はまだ沈み込みが発生しています。</li> <li>3 屋根のトタンが傷んでいて、雨漏りが発生しています。</li> <li>4 私がこの不動産を購入したときから建物の裏手に物置があり、母屋とつながっているような状態でした。母屋の2階の窓から物置の2階に行くことができます。</li> <li>5 浴室への水道管から漏水が発生していたので応急的に修繕しています。</li> </ol>

トタンの劣化

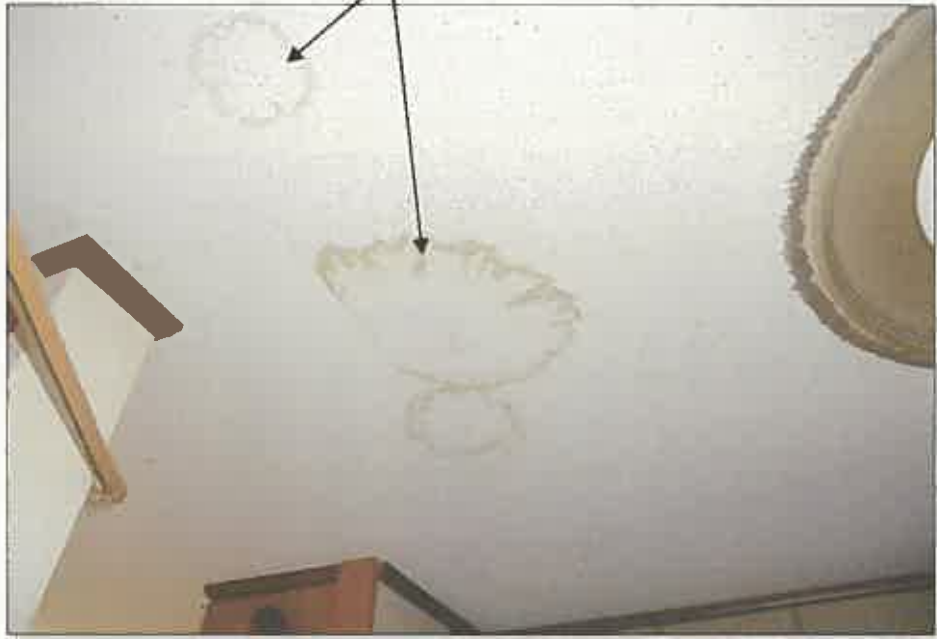
⑩

執行官の意見
<ol style="list-style-type: none"> <li>1 本件物件の状況は、建物配置図、建物間取図及び添付した写真のとおりである。</li> <li>2 本件建物は、湯沢市発行の公課証明書によると、昭和40年に平家建の建物が新築され、昭和45年に2階建の建物に大幅に増築されたものであり、新築後60年以上が経過している。</li> <li>3 居宅の南側に未登記の建物が存在し、物件2の建物の2階の窓から行き来できる状態になっている。当該未登記の建物は公課証明書に登載されておらず、いつごろ新築されたものなのか不明である。当該未登記の建物について、物件の状況及び所有者の陳述により物件2の建物の附属建物と認定した。</li> <li>4 物件2の建物には多数の家族が居住しており、建物内部は大量の家財道具のため雑然とした状態になっている。</li> <li>5 建物の台所の天井に、雨漏りの跡がある(写真⑩)。</li> </ol>

雨漏りの跡

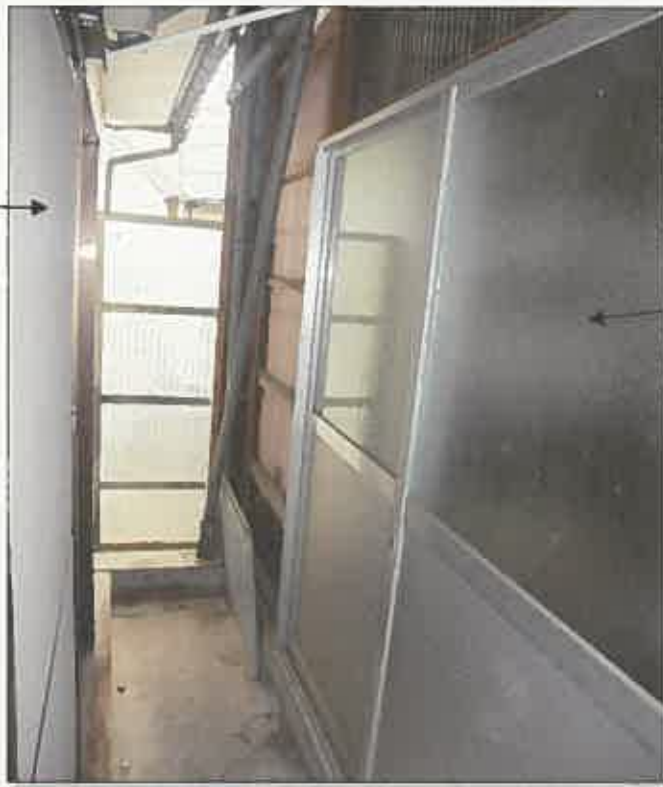
⑬

未登記附属建物

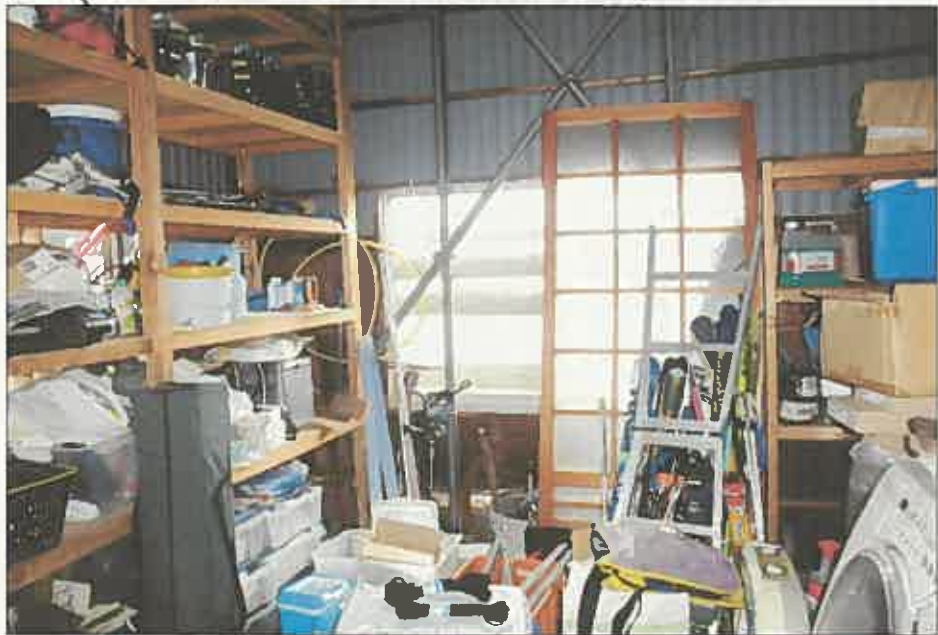
⑭

未登記附属  
建物の1階

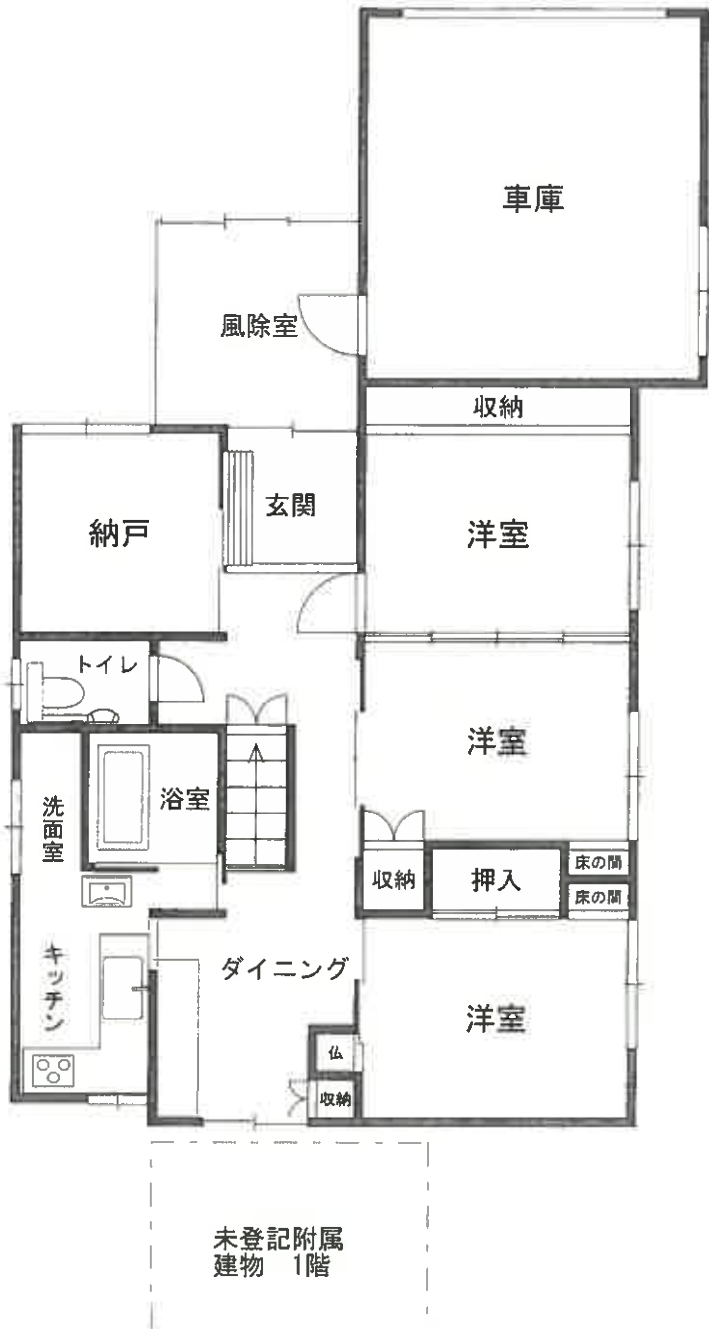
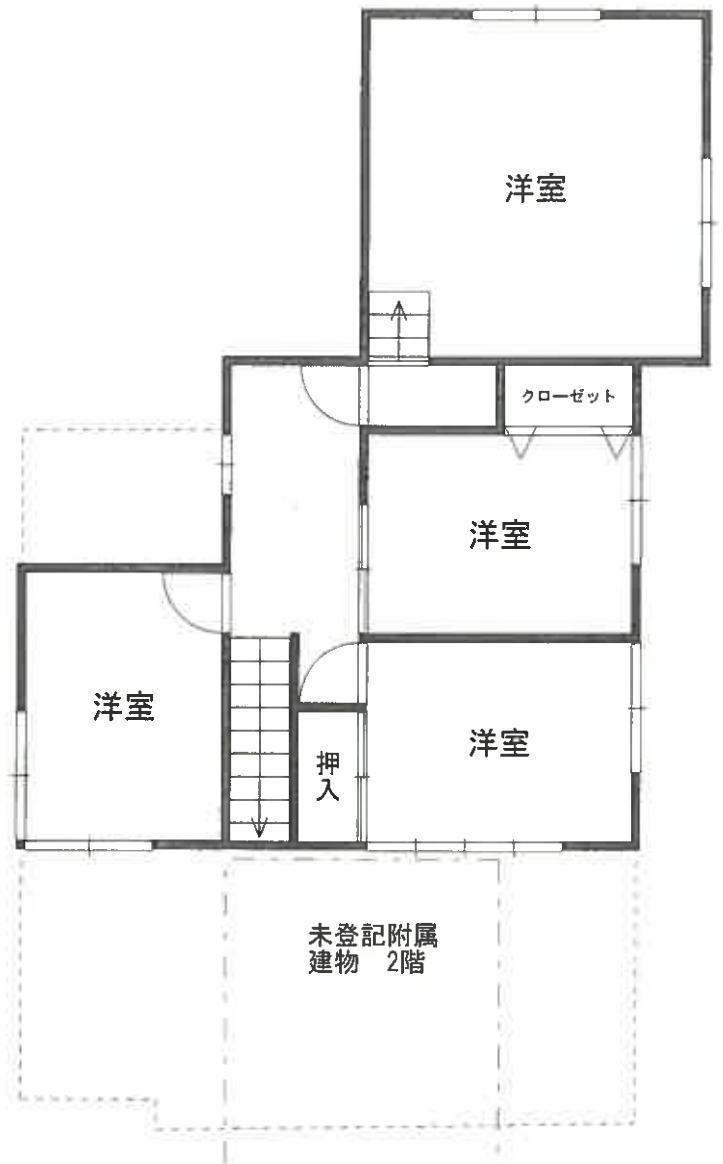
建物間取図  
縮尺1:100

<物件2 主たる建物>

延床面積	163.67㎡	49.51 坪	敷地面積	0.00㎡	0.00 坪
施工面積	163.67㎡	49.51 坪	建築面積	98.26㎡	29.72 坪
1階床面積	98.26㎡	29.72 坪	ポーチ、吹抜、ベランダ面積	0.00㎡	0.00 坪
2階床面積	65.41㎡	19.79 坪			
3階床面積	0.00㎡	0.00 坪

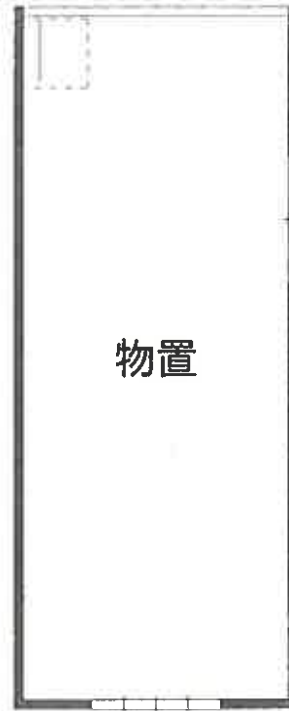
建物間取図  
縮尺1:100

- \* 2階北側の壁は、主たる建物2階外壁を利用している。
- \* 木造2階建であるが、単管パイプで補強されている。

延床面積	46.36㎡	14.02 坪	敷地面積	0.00㎡	0.00 坪
施工面積	46.36㎡	14.02 坪	建築面積	13.24㎡	4.00 坪
1階床面積	13.24㎡	4.00 坪	ポーチ、吹抜、ベランダ面積	0.00㎡	0.00 坪
2階床面積	33.12㎡	10.02 坪			
3階床面積	0.00㎡	0.00 坪
