## 期 間 入 札 の 公 告

秋田地方裁判所横手支部

## 現況調査報告書

## 評 価 書

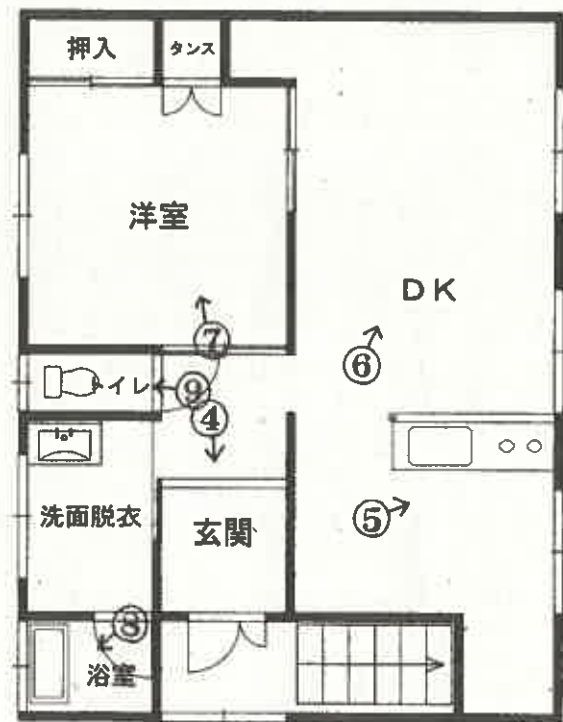
<物件3 主たる建物(住宅)>

\* 現地調査による簡易計測をもとに机上にて算出した。

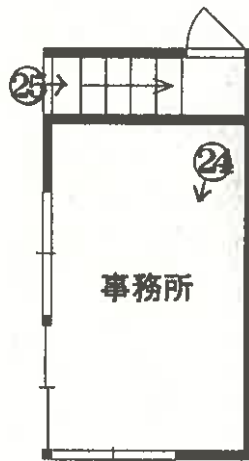
(物件3 未登記附属建物(事務所)＞

\* 現地調査による簡易計測をもとに机上にて算出した。

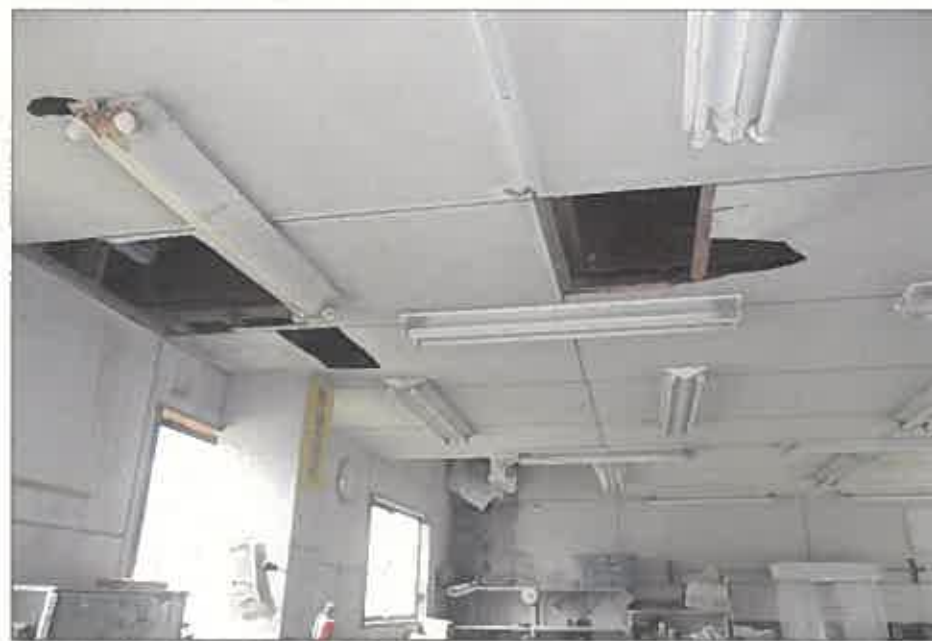
⑪

- 1 本件物件の状況は、建物配置図、建物間取図及び添付した写真のとおりである。
- 2 物件3の2階以外の部分（符号1の附属建物、未登記附属建物を含む）を、債務者が占有している。債務者は本年1月23日に破産手続が開始されて稼働しておらず、建物内に目的外動産を置いているだけであり、債務者の占有権原は使用借権と考えられる。
- 3 4枚目「その他の事項」欄に記載された機械・器具類について、抵当権の効力が及び本件競売手続による売却の対象になるものと思料する。
- 4 本件各建物は老朽化が著しく、特に工場部分は外壁や屋根の損傷等が認められる（写真⑬）。
- 5 本件各建物内には、不要と思われる目的外動産が大量に置いたままになっている。
- 6 物件3の1階作業場部分の天井に複数の穴が開いている（写真⑪）。
- 7 物件2の東隣に、本件所有者が所有する次の件外土地が存在する。

物件3の1階内部(写真⑩、⑪)

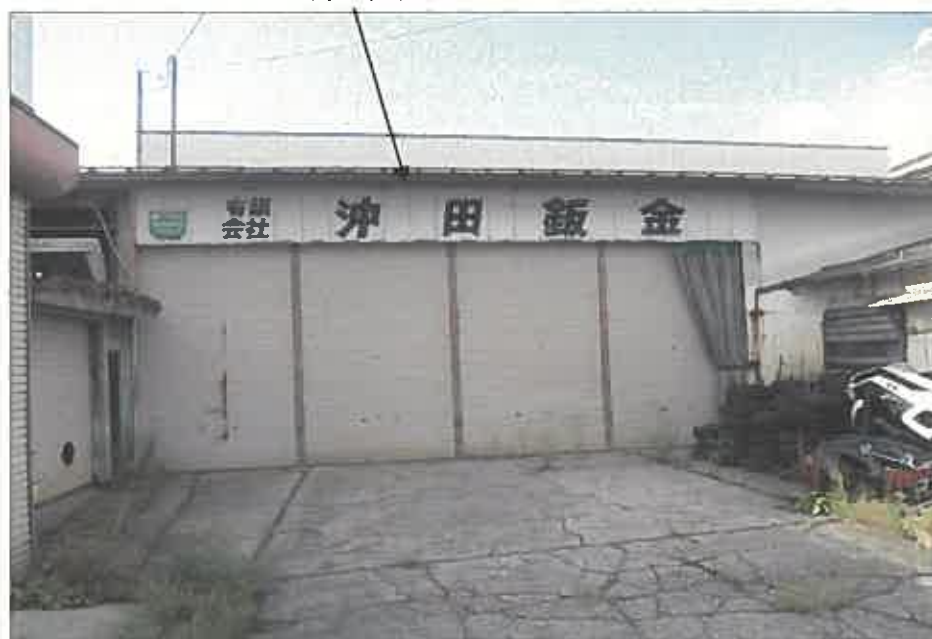
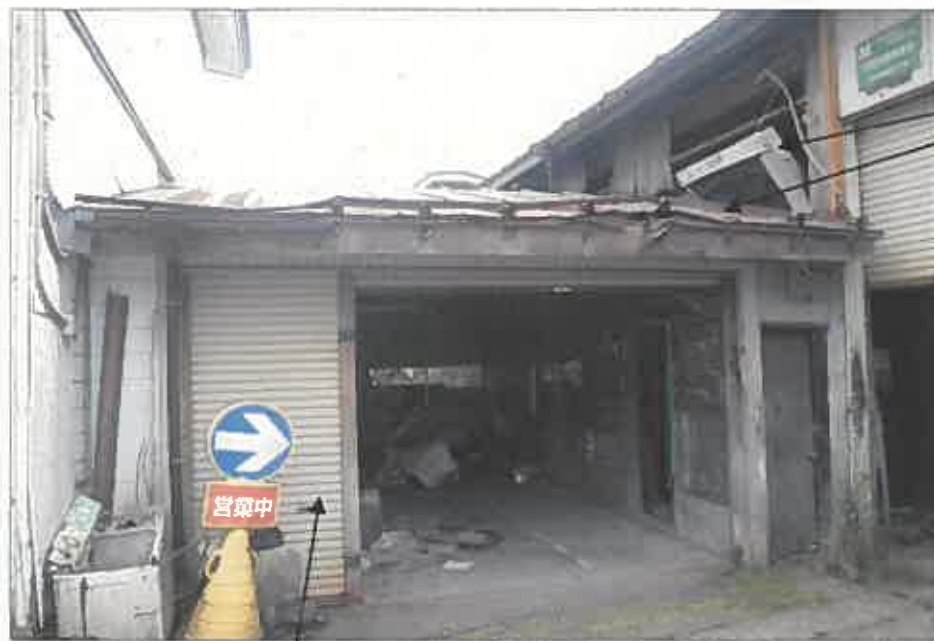
附属建物符号1

外壁・屋根  
の損傷

| 区 分 | | 符号 1 | 未登記附属建物 |
|---|---|---|---|
| 保 守 管 理 の 状 態 | | 経年相応の摩滅・老朽化のほか、屋根・外壁等の剥がれは認められ、保守管理の状態は相当劣ると判断した。 | 経年相応の摩滅・老朽化は認められるが、保守管理の状態は概ね普通と判断した。 |

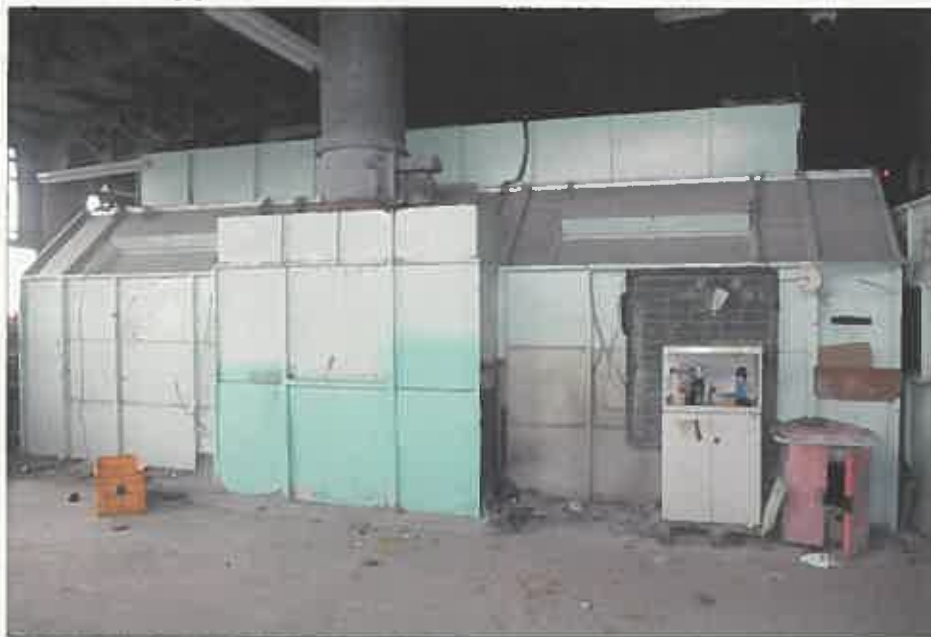
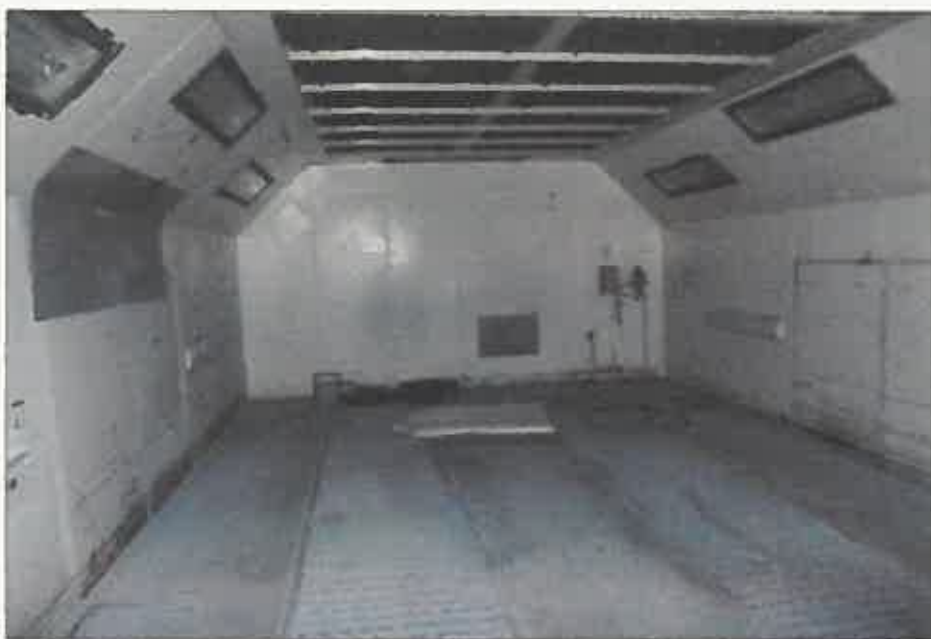
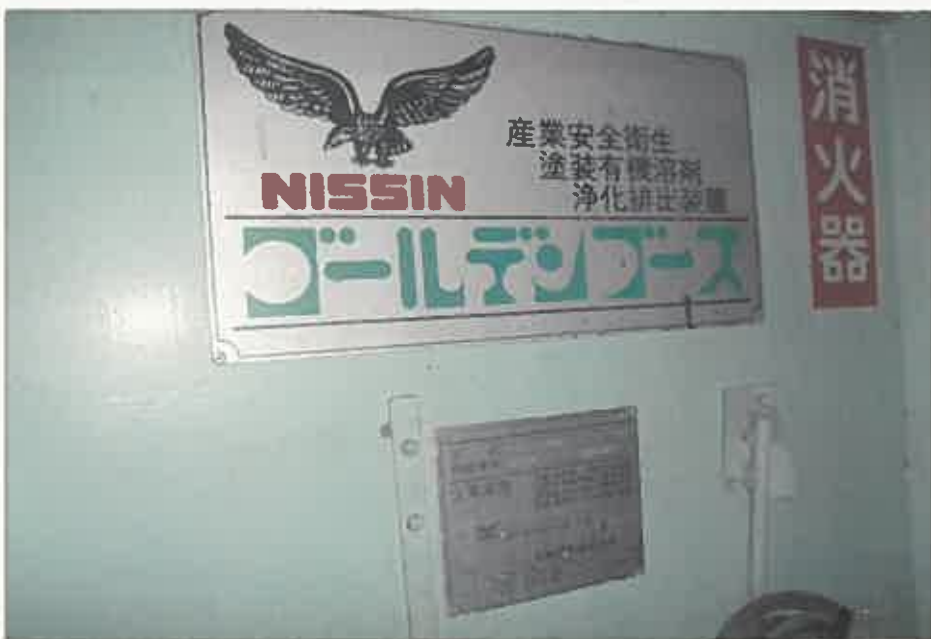
ゴールデンブース(写真A~C)

| | 種 類 | 構造 | 箇 数 | 製作者名 | 製造年月 | 記号番号 | その他 |
|---|---|---|---|---|---|---|---|
| 1 | ゴールドンブース<br>(産業安全衛生塗<br>装有機溶剤浄化排<br>出装置) | 鉄製 | 1台 | 日伸精機株式会社 | 不明 | 101-15H | 写真 A~C |

上記1、2が一体になって利用されている。

別紙記載の機械器具等は、所有者代表より業務終了後から可動及びメンテナンスはしていないと聴取された。現地調査においても、老朽化の程度は著しく、また可動確認も行えなかったことから、目録記載の機械器具等は無価値と判断した。

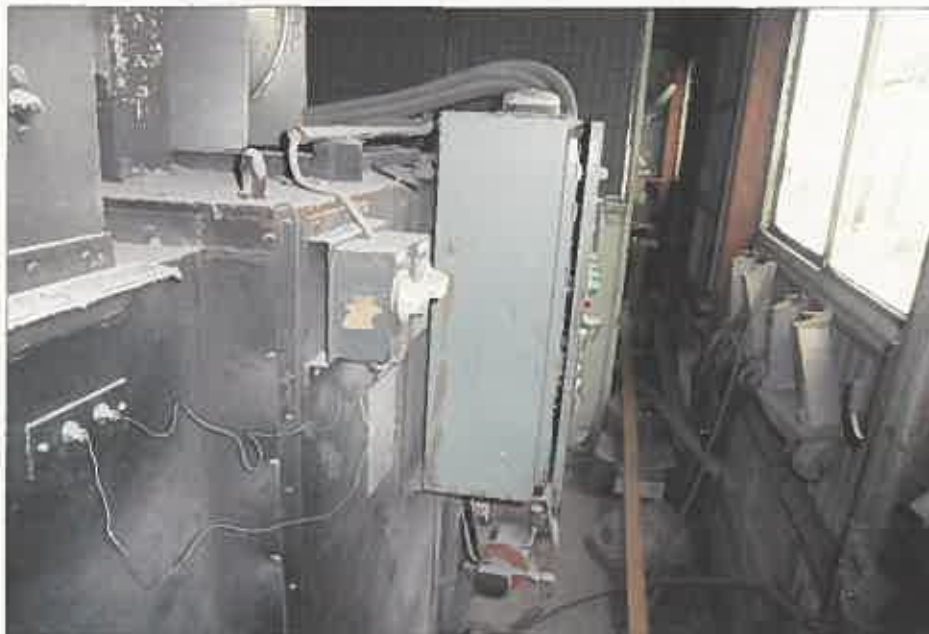
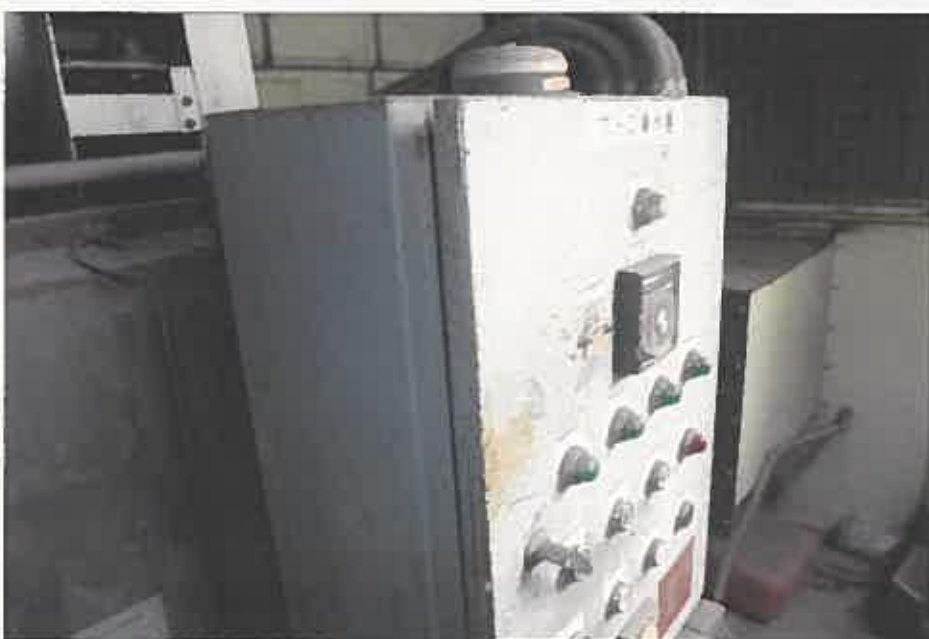
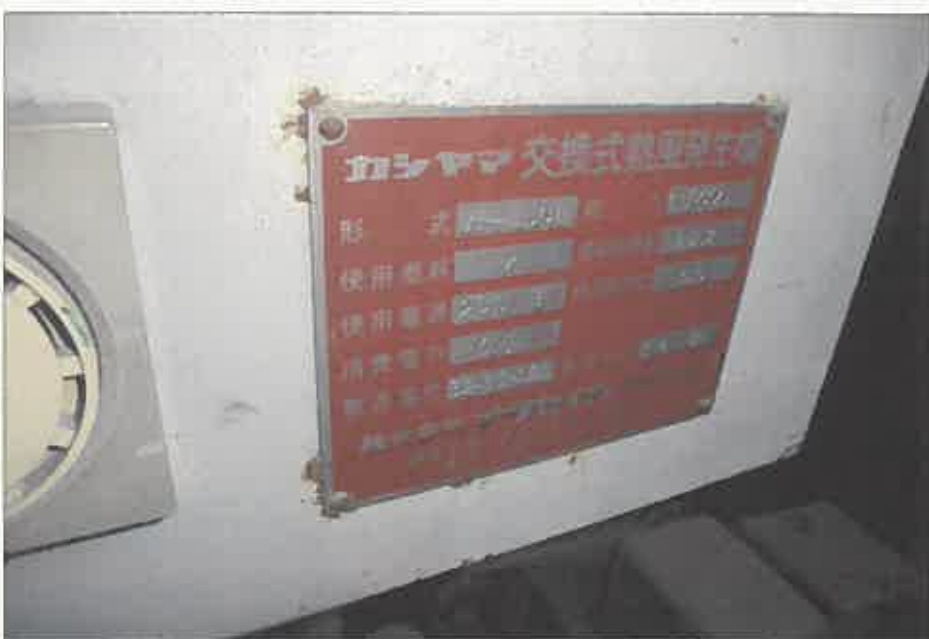
交換式熱風発生機(写真D～F)

| | 種 類 | 構造 | 箇 数 | 製作者名 | 製造年月 | 記号番号 | その他 |
|---|---|---|---|---|---|---|---|
| 2 | 交換式熱風発生<br>機 | 鉄製 | 1台 | 株式会社ナダセイカ | S54.2 | VF150H | 写真 D~F |
