## 期 間 入 札 の 公 告

## 現況調査報告書

# 物件1・2土地建物位置関係図

## 評 価 書

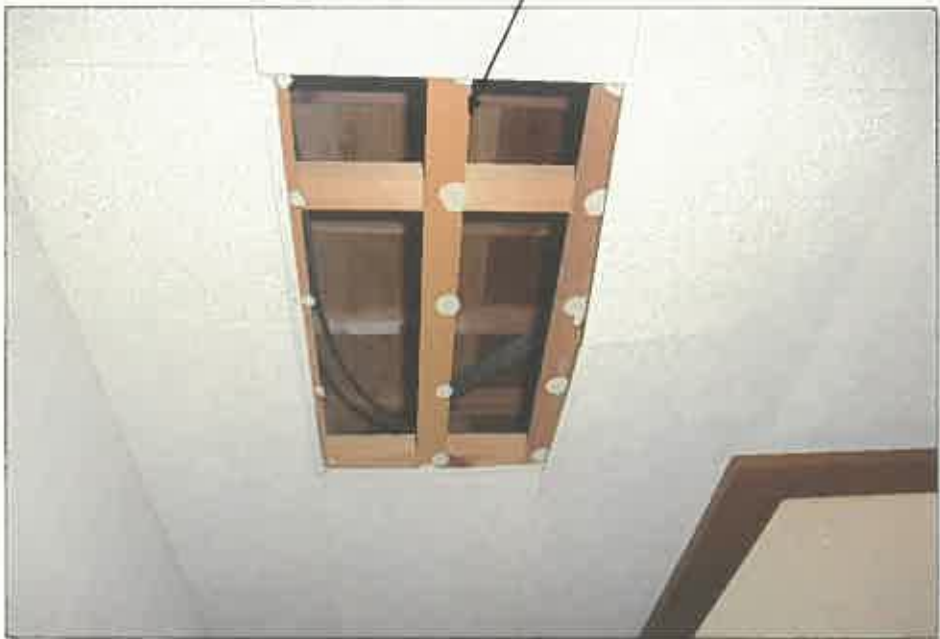
⑥

| 執行官の意見 |
|---|
| <p>1 本件物件の状況は、土地建物位置関係図、建物間取図及び添付した写真のとおりである。</p> <p>2 物件1の土地は公図上、公道に接している。しかし、物件1の土地は公道より約0.5メートル低く水路が介在している。さらにガードレールが設置されているため（写真⑮、⑯）、物件1の土地から公道に出るためには、物件1と同一の所有者であるAが所有する次の目的外土地を通らなければならない。</p> <p>所 在 横手市猪岡字水上<br/>地 番 68番16<br/>地 目 畑<br/>地 積 191平方メートル</p> <p>3 上記目的外土地には、物件2で使用している浄化槽の一部が存在する。</p> <p>4 物件2の所有者は、建物は漏水のため水道を使用することができない旨を述べた。</p> <p>5 物件2の建物について、天井のボードが剥がれて穴が開いている（写真⑥）。また、建物全体に動産類が未整理のまま放置され、清掃がなされておらず、1階洋室のクローゼットの扉に穴が開いているなど（写真⑨）建物の適正な管理がなされていないように見受けられた。</p> |

| 区 分 | 主である建物 | |
|---|---|---|
| 特 記 事 項 | <ul style="list-style-type: none"> <li>・ 上水道が漏水中のため、台所、浴室は使用出来ない。</li> <li>・ 1 階廊下の天井と 1 階洋室①のクローゼット扉に穴が開いている。</li> <li>・ 内壁クロスに汚れが見受けられた。</li> </ul> | |
