## 期 間 入 札 の 公 告

| | 地 積 | 1 8 8 . 2 9 平方メートル |
- 
| | 構 造 | 木造亜鉛メッキ鋼板葺 2 階建 |

## 現況調査報告書

## 評 価 書

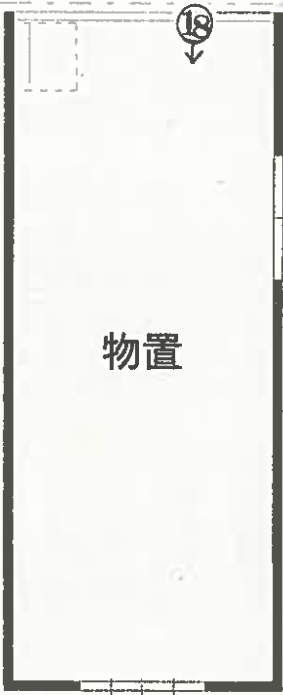
＜物件2 未登記附属建物＞

\* 2階北側の壁は、主たる建物2階外壁を利用している。  
\* 木造2階建であるが、単管パイプで補強されている。

| 区 分 | | 未登記附属建物 |
|---|---|---|
| 特 記 事 項 | | ○2階には梯子を利用。<br>○2階北側の壁は主たる建物2階外壁を利用。<br>○木造2階建であるが、単管パイプで補強されている。 |

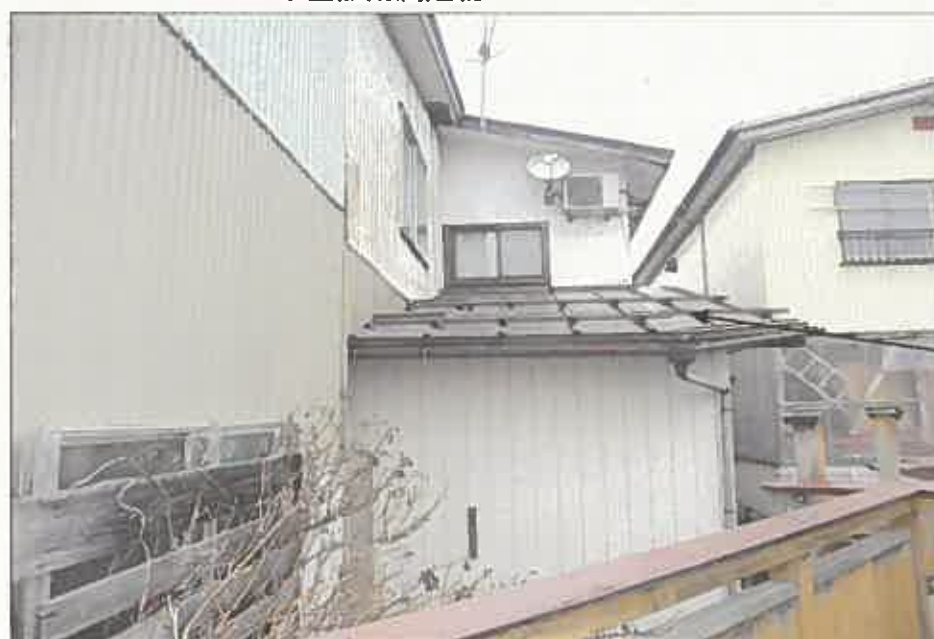
③

| 関係人の陳述等 | |
|---|---|
| ■ 所有者 | <p>1 この家に、私と家族が住んでいます。</p> <p>2 建物を中古住宅で購入しました。建物内部は前の所有者の方が退去したままの状態でありリフォームされておらず、自分で内部の物を捨て、フローリングを張り替えたりしました。また、根太が腐食していて床が沈み込む箇所がいくつかあったため、自分で根太を交換しました。台所付近の床はまだ沈み込みが発生しています。</p> <p>3 屋根のトタンが傷んでいて、雨漏りが発生しています。</p> <p>4 私がこの不動産を購入したときから建物の裏手に物置があり、母屋とつながっているような状態でした。母屋の2階の窓から物置の2階に行くことができます。</p> <p>5 浴室への水道管から漏水が発生していたので応急的に修繕しています。</p> |

トタンの劣化

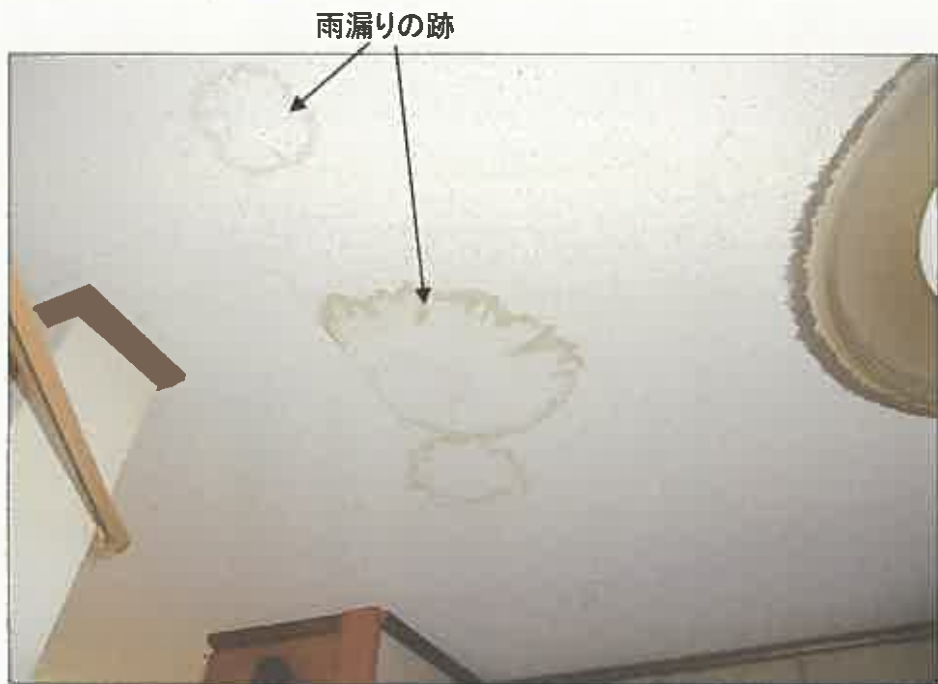
⑩

| 執行官の意見 |
|---|
| <p>1 本件物件の状況は、建物配置図、建物間取図及び添付した写真のとおりである。</p> <p>2 本件建物は、湯沢市発行の公課証明書によると、昭和40年に平家建の建物が新築され、昭和45年に2階建の建物に大幅に増築されたものであり、新築後60年以上が経過している。</p> <p>3 居宅の南側に未登記の建物が存在し、物件2の建物の2階の窓から行き来できる状態になっている。当該未登記の建物は公課証明書に登載されておらず、いつごろ新築されたものなのか不明である。当該未登記の建物について、物件の状況及び所有者の陳述により物件2の建物の附属建物と認定した。</p> <p>4 物件2の建物には多数の家族が居住しており、建物内部は大量の家財道具のため雑然とした状態になっている。</p> <p>5 建物の台所の天井に、雨漏りの跡がある（写真⑩）。</p> |

| 区 分 | 主たる建物 |
|---|---|
| 保守管理の状態 | 経年相応の摩滅・老朽化のほか、雨漏り跡や内壁の剥がれ等が著しく、保守管理の状態は劣ると判断した。 |

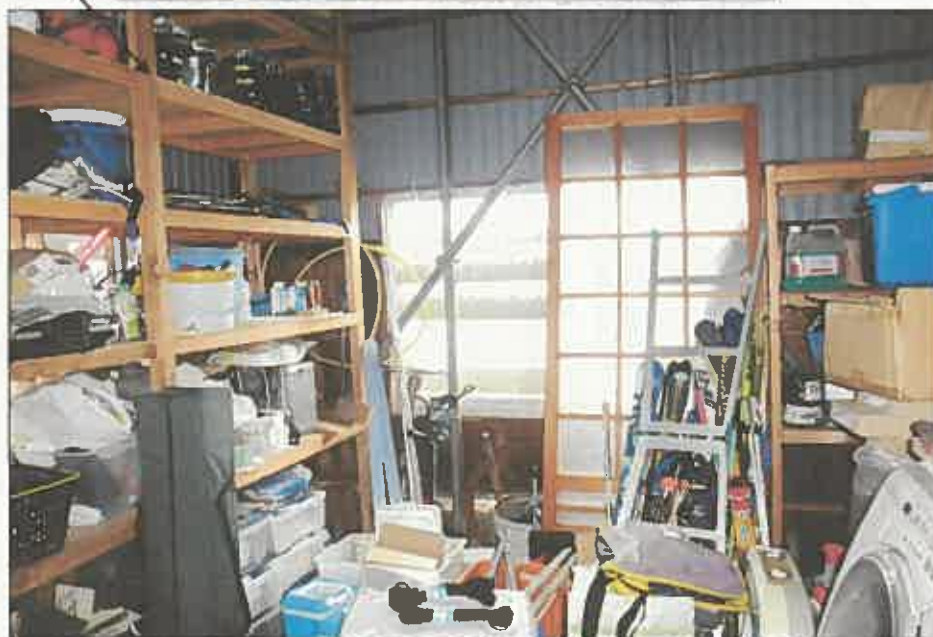
①⑦

未登記附属  
建物の1階

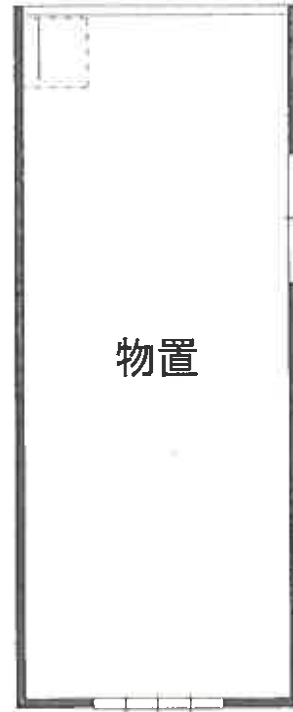
<物件2 未登記附属建物>

- \* 2階北側の壁は、主たる建物2階外壁を利用している。
- \* 木造2階建であるが、単管パイプで補強されている。
