## 期 間 入 札 の 公 告

## 現況調査報告書

- 1 所 在 大仙市神宮寺字本郷野  
地 番 1 4 0 番 4  
地 目 宅地  
地 積 7 4 4 . 7 2 平方メートル

## 評 価 書

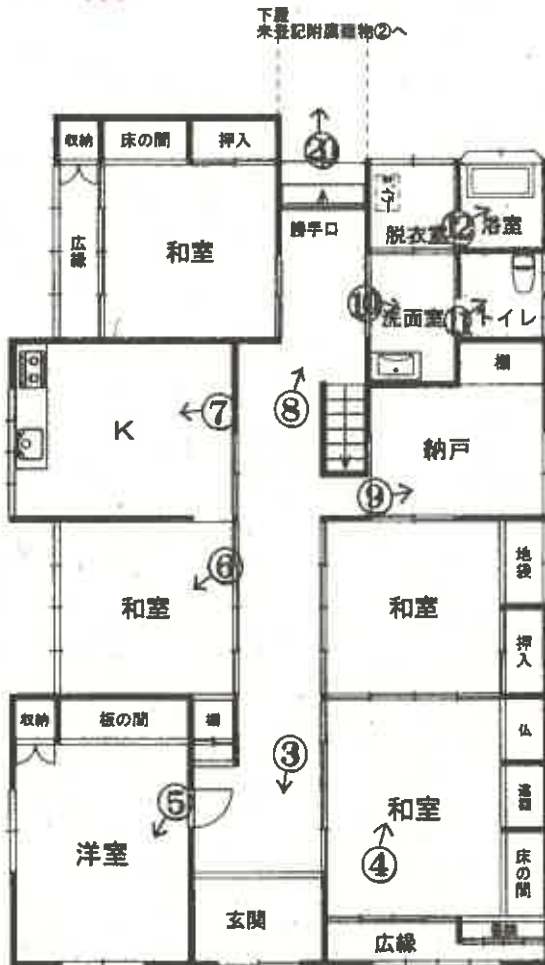
＜物件2 主たる建物＞

| 区 分 | 主たる建物 |
|---|---|
| 現況用途等 | 階 層 : 2階建<br>現況用途 : 居宅<br>間 取 り : 添付資料の建物間取図のとおり |

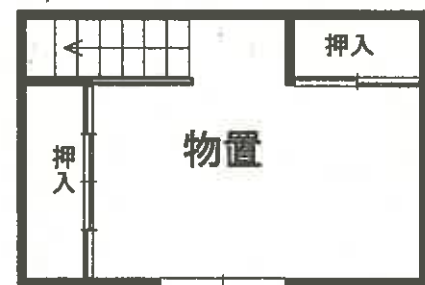
<物件2 未登記附属建物②>

この建物は、物件の状況から物件２の建物の北西側に存在する２階建の建物（物置）と考えられ、物件２の建物と下屋で繋がっている。納税義務者として表示されているＢ氏について、物件１の登記簿によると所有者がＢ氏から本件債務者に相続登記されていることから、Ｂ氏は既に亡くなっていることが明らかである。また、もう１名の納税義務者Ｃ氏は物件２の共有者である。

下屋  
主たる建物へ

木造亜鉛メッキ鋼板葺2階建  
1・2階床面積:各19.87㎡ 延床面積:39.74㎡

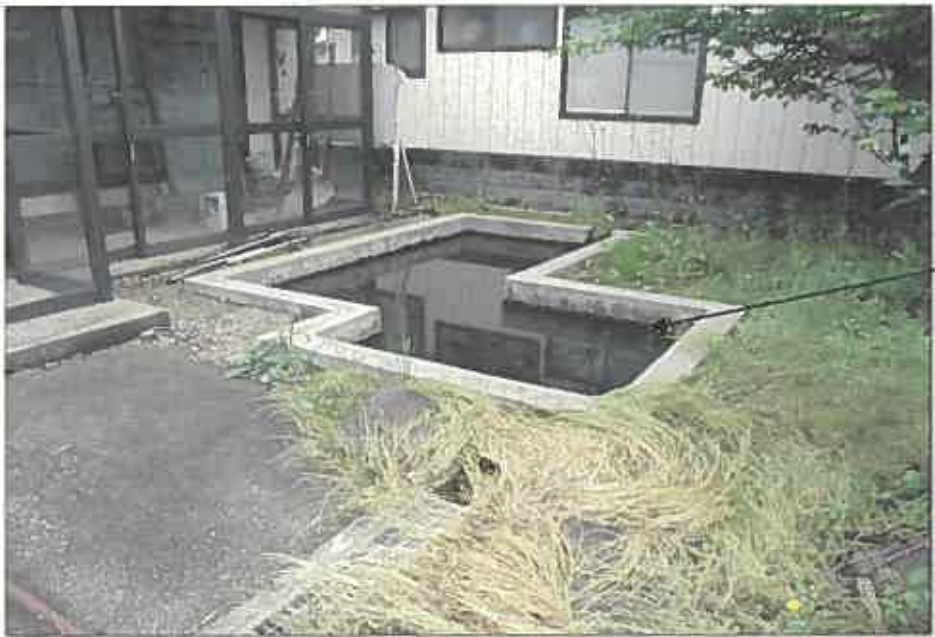
②

以上により、この建物は物件２と同様に本件債務者とＣ氏が共有しており、その位置関係及び利用状況等により、物件２の未登記附属建物②と認定した。
- 4 物件２の建物について、１階階段付近の天井に雨漏りの跡が認められる（写真⑧）。また、２階は使用していないものと思われ、大量の目的外動産が置かれたままになっている。
- 5 市道から物件２の建物との間に消雪パイプが整備されている（写真②）。地下水を利用したものと考えられるが、利用できるかどうか不明である。

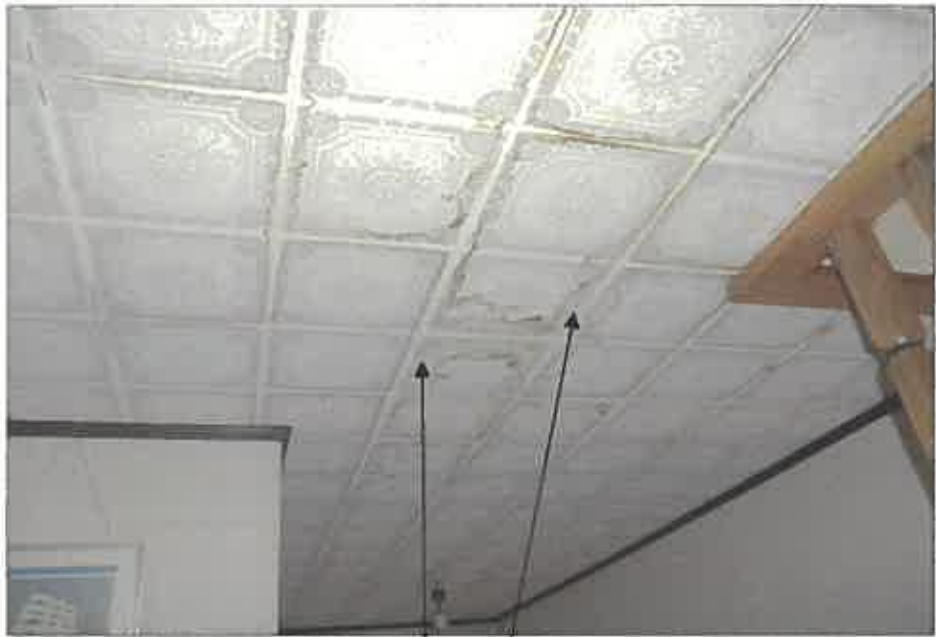
⑧

雨漏りの跡

| 区 分 | 主たる建物 |
|---|---|
| 保守管理の状態 | 経年相応の摩滅・老朽化のほか、1階西側階段付近の天井に雨漏り跡が存する。保守管理の状態はやや劣ると判断した。 |

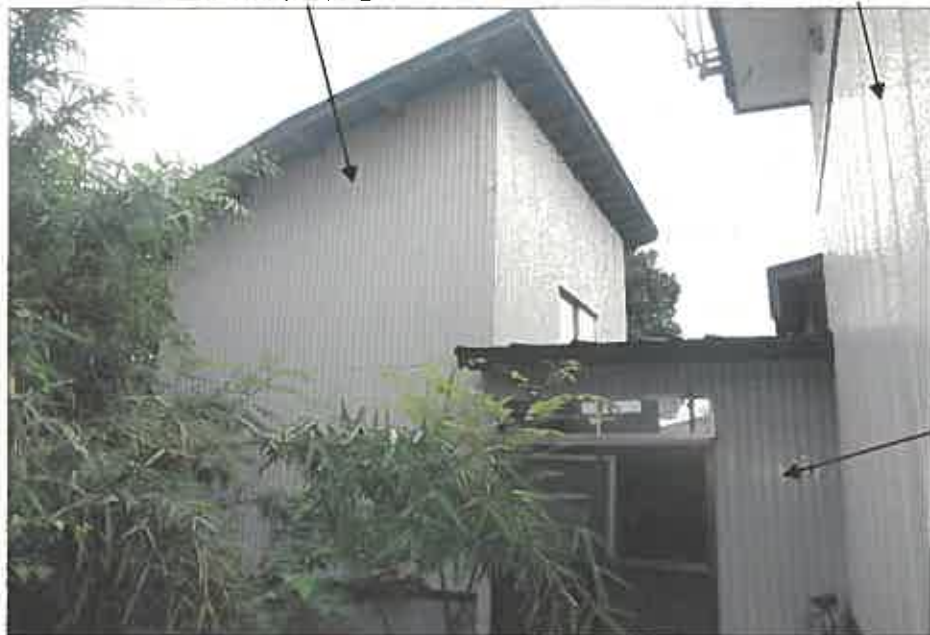
未登記附属建物②

下屋

| 区 分 | 主たる建物 |
|---|---|
| 特 記 事 項 | ○ 未登記附属建物②に通ずる下屋が存する。<br>○ 洗面室・トイレ・浴室・脱衣室をリフォームしたと思われるが詳細は不明。 |

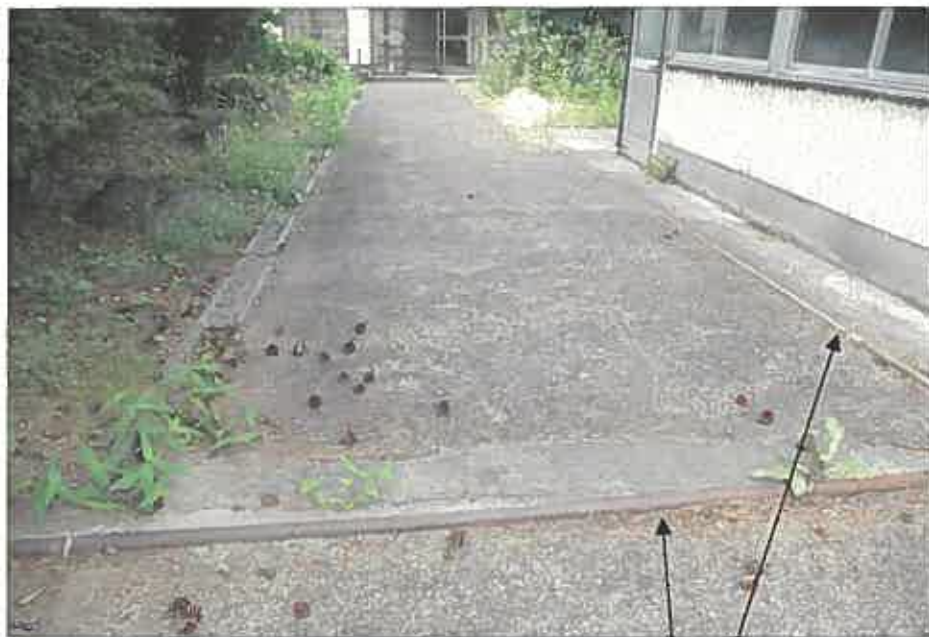
㉞

消雪パイプ

| 特記事項 | ○ 宅地内に消雪パイプが存するが可動確認できなかった。 | |

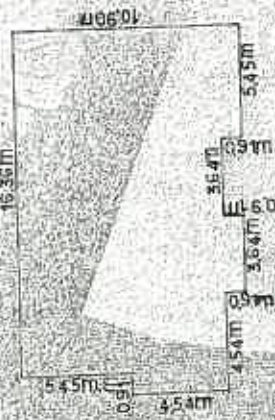
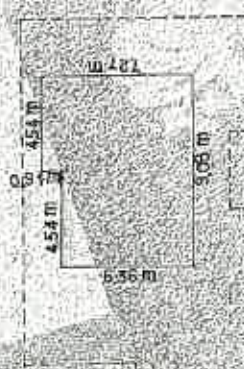
建築物面  
各階平面図

各階床面積計算式  
 $16.36 \times 9.89 = 163.7564$   
 $5.45 \times 0.91 = 4.9595$   
 $3.64 \times 0.91 = 3.3124$   
 $0.91 \times 4.54 = 4.1314$   
 床面積 175.83M<sup>2</sup>

各階床面積計算式  
 $4.54 \times 7.27 = 33.0058$   
 $4.54 \times 6.36 = 28.8744$   
 床面積 61.88M<sup>2</sup>
