## 期 間 入 札 の 公 告

- 2 所 在 大仙市大曲上大町 6 3 1 番地  
 家屋 番号 6 3 1 番  
 種 類 居宅  
 構 造 木造亜鉛メッキ鋼板葺 2 階建  
 床 面 積 1 階 2 4 0. 4 5 平方メートル  
           2 階 1 6 5. 0 5 平方メートル  
 (現況)  
 種 類 居宅・物置  
 所 在 大仙市大曲上大町 6 3 1 番地、6 3 2 番地

## 現況調査報告書

## 評 価 書

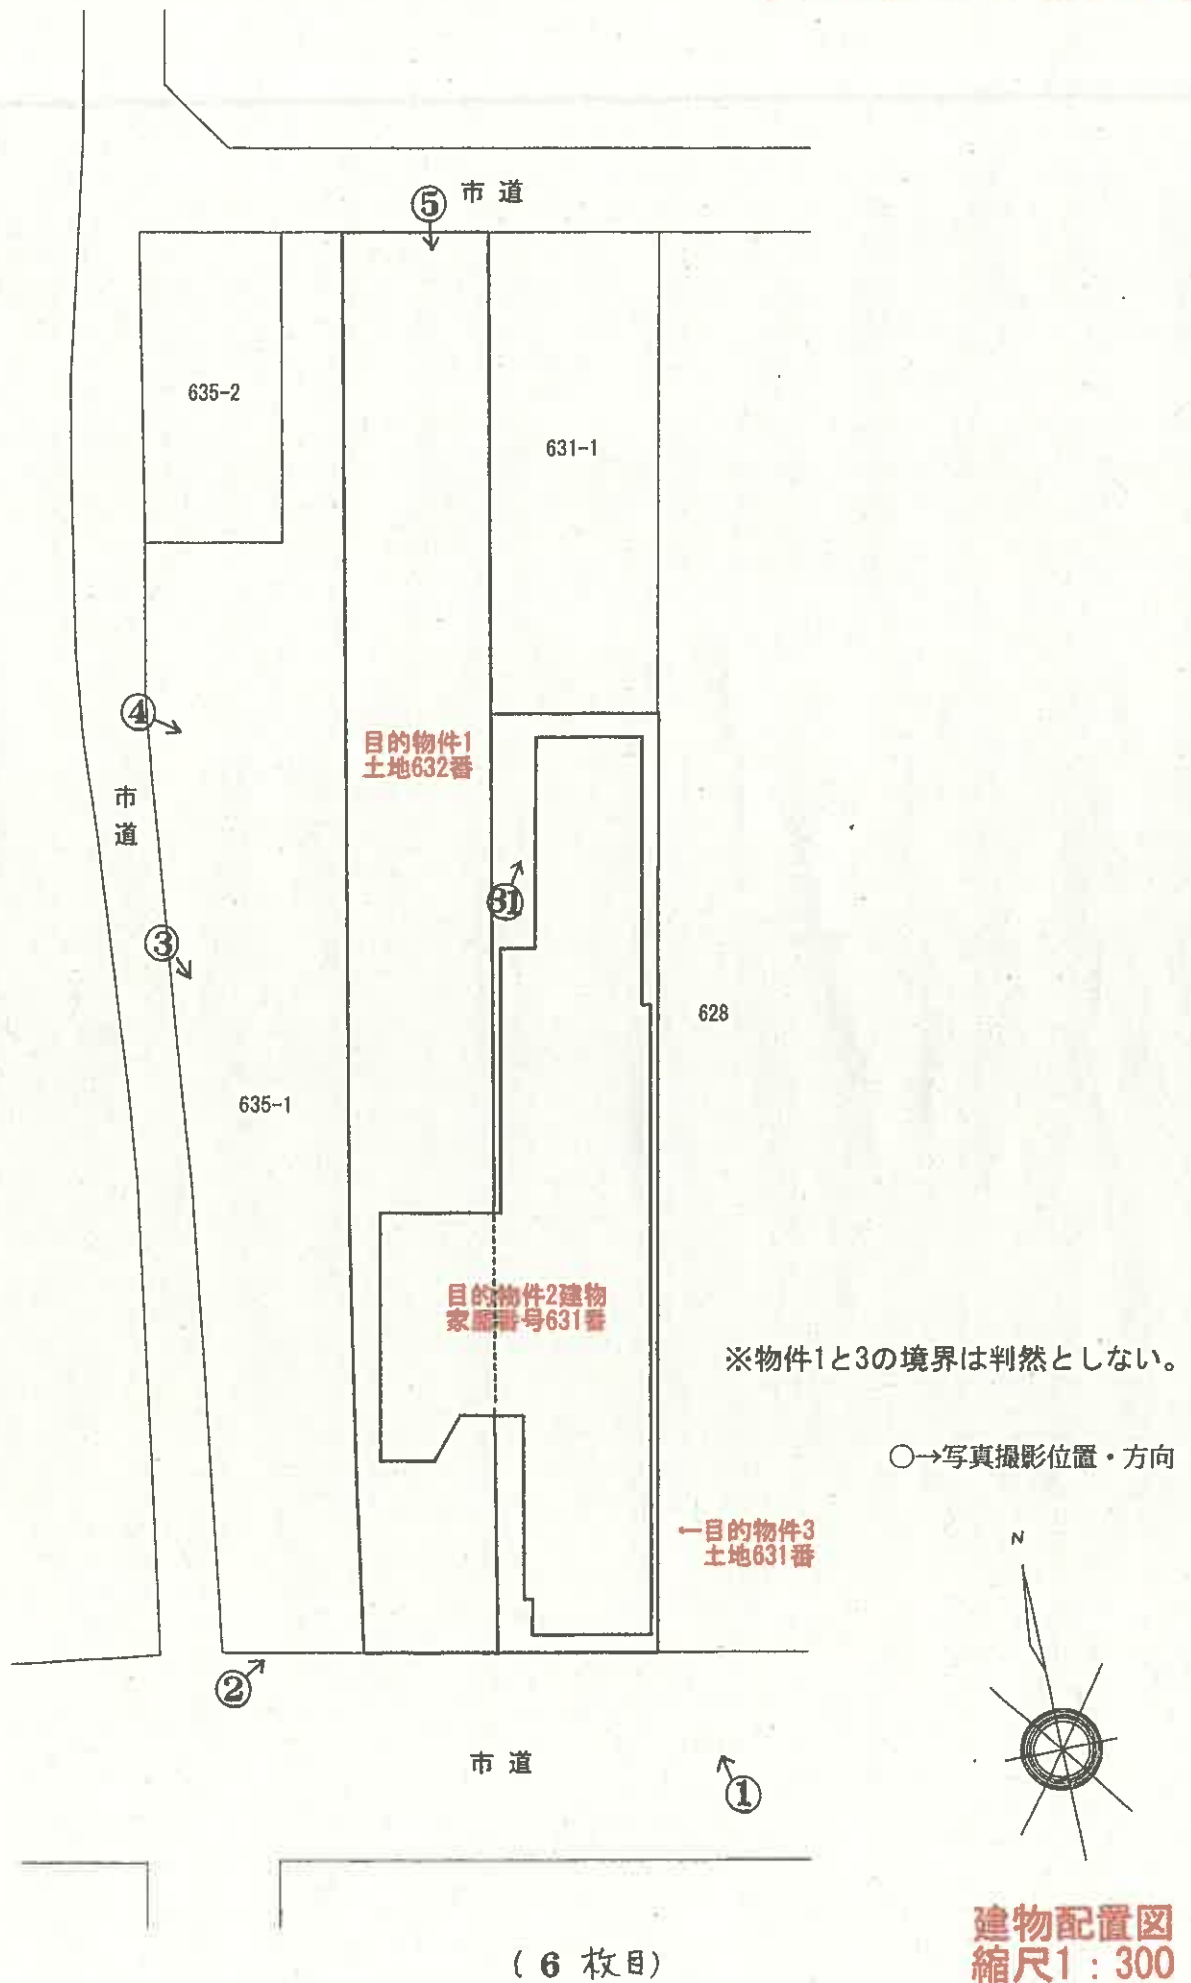
建物配置図  
縮尺1：300

- 1 本件物件の状況は、建物配置図、建物間取図及び添付した写真のとおりである。
- 2 物件1及び3の土地が一体になり、物件2の敷地として利用されている。なお、物件1と物件3の境界は判然としない。
- 3 物件2の建物は、平成6年の増築により二世帯住宅として利用されていた時期があったが、現在は増築部分は利用されておらず、多数の家財道具が置かれたままの状態になっている。
- 4 建物全体に老朽化が認められ、1階廊下の内壁に亀裂があり、廊下の天井に雨漏りによるシミがある(写真⑮)。また、2階南東側の天井に雨漏りによるシミがあり(写真⑳)、2階南東側洋室の内壁に亀裂がある(写真㉒)。
- 5 1階北側の物置内に業務用冷蔵庫がある(写真㉓、㉔)。

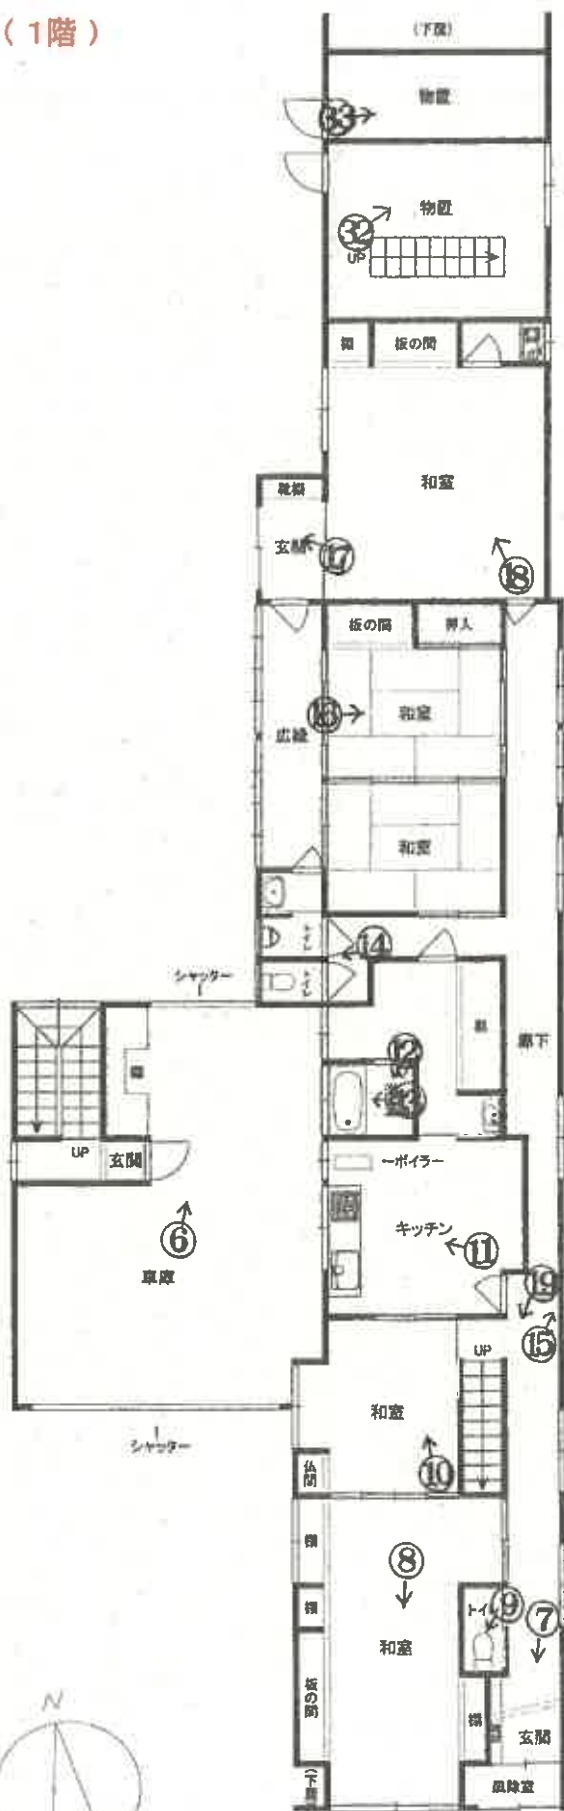
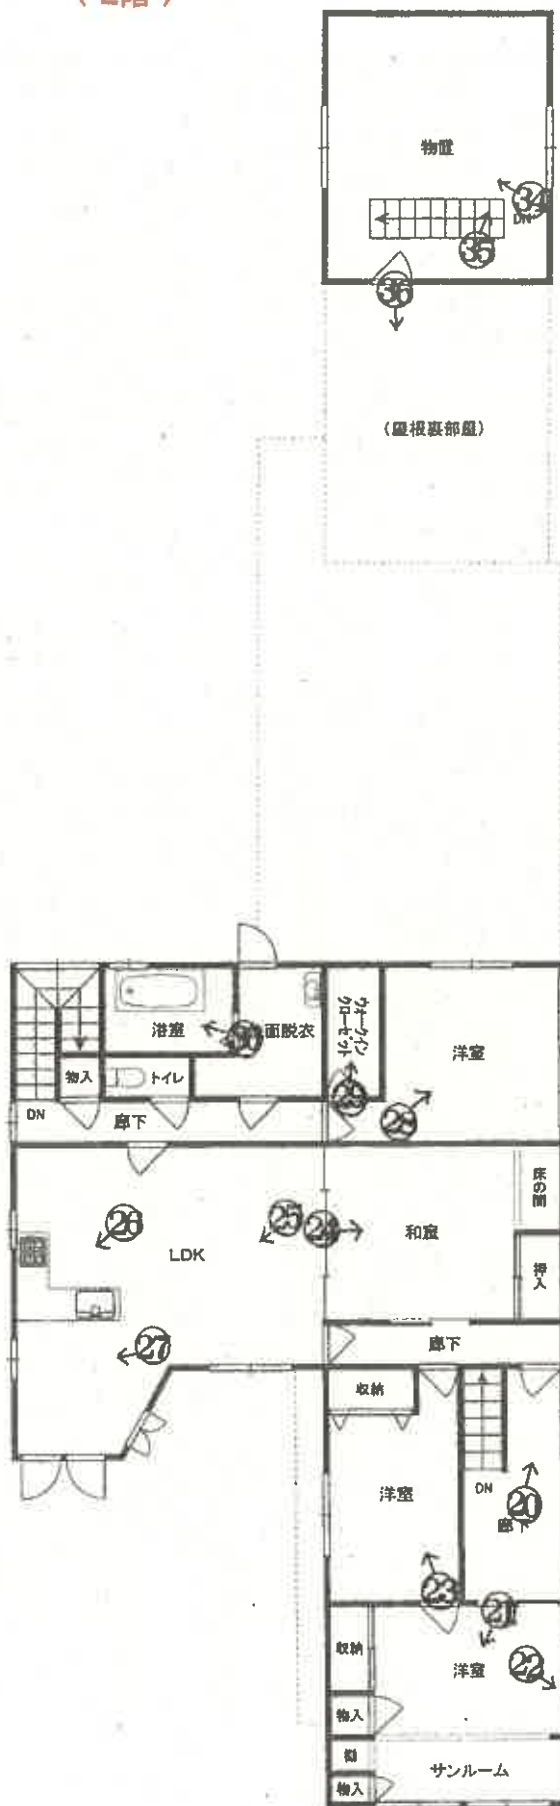
建物間取図  
縮尺1:150

(目的物件2)

○→写真撮影位置・方向

| 区 分 | 物件 2 |
|---|---|
| 現況用途等 | <p>階 層：2階建<br/>現況用途：居宅・物置<br/>間 取 り：添付資料の建物間取図のとおり</p> |

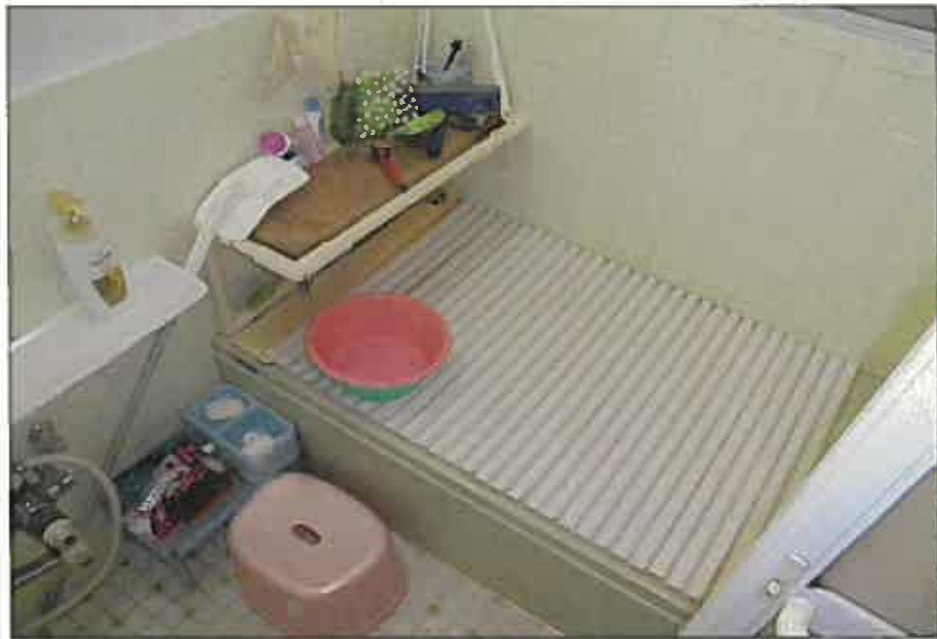
⑫

浴室のカビ

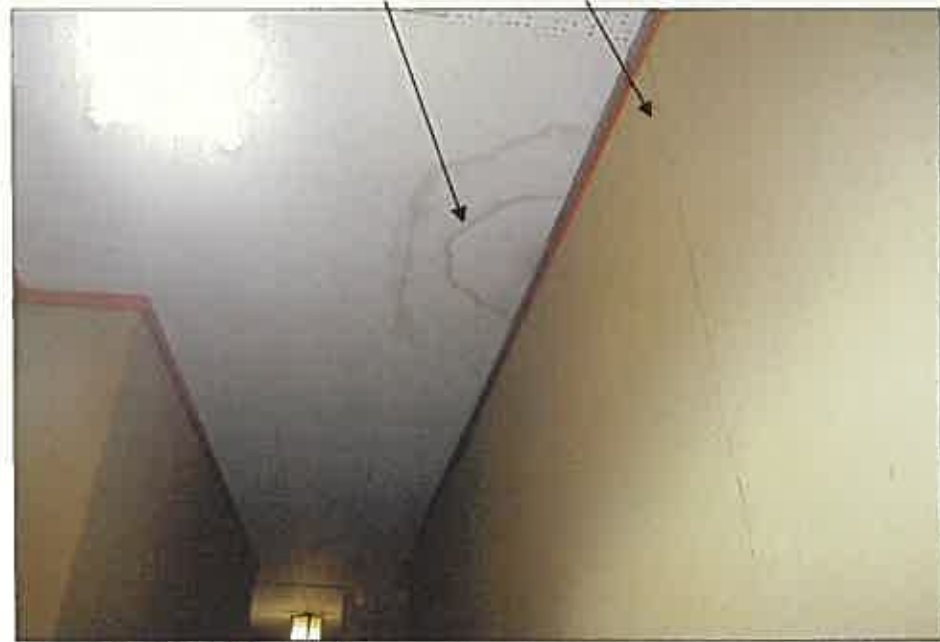
⑮

雨漏りの跡

壁の亀裂

| 区 分 | 物件 2 |
|---|---|
| 保守管理の状態 | <p>経年相応の摩滅・老朽化が認められるほか、1階廊下と2階南東側洋室の内壁に亀裂があり、1階廊下と2階南東側廊下の天井に雨漏りが原因と思われるシミが見られること、建物全体に動産類等が置かれていること等から、保守管理の状態はやや劣ると判断した。</p> |

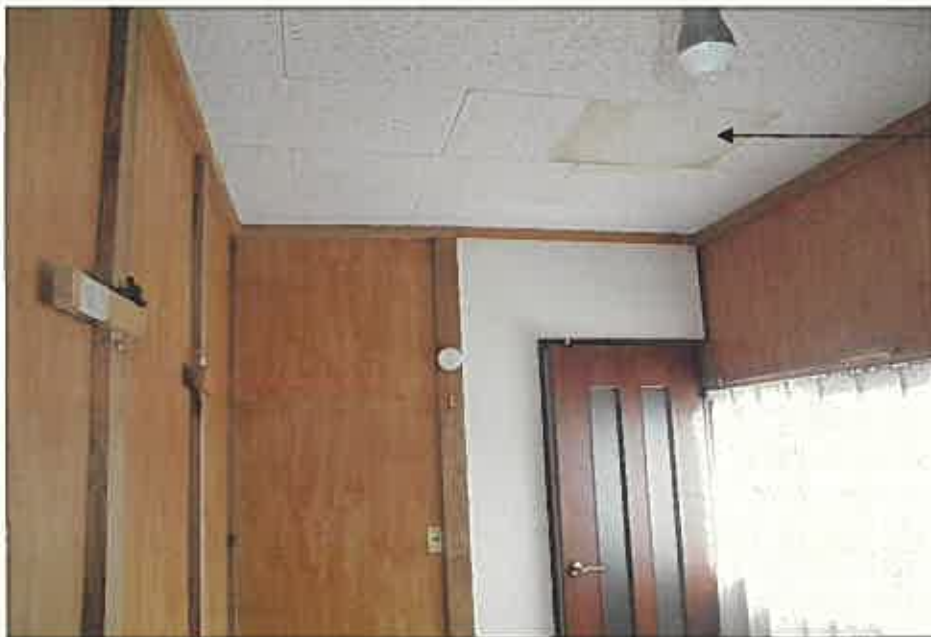
20

雨漏りの跡

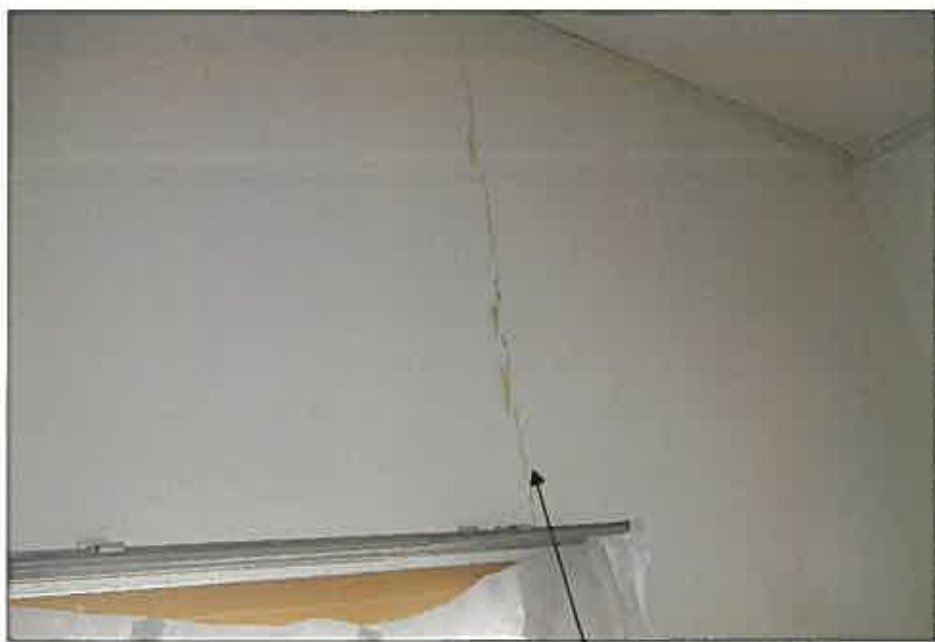
22

壁の亀裂

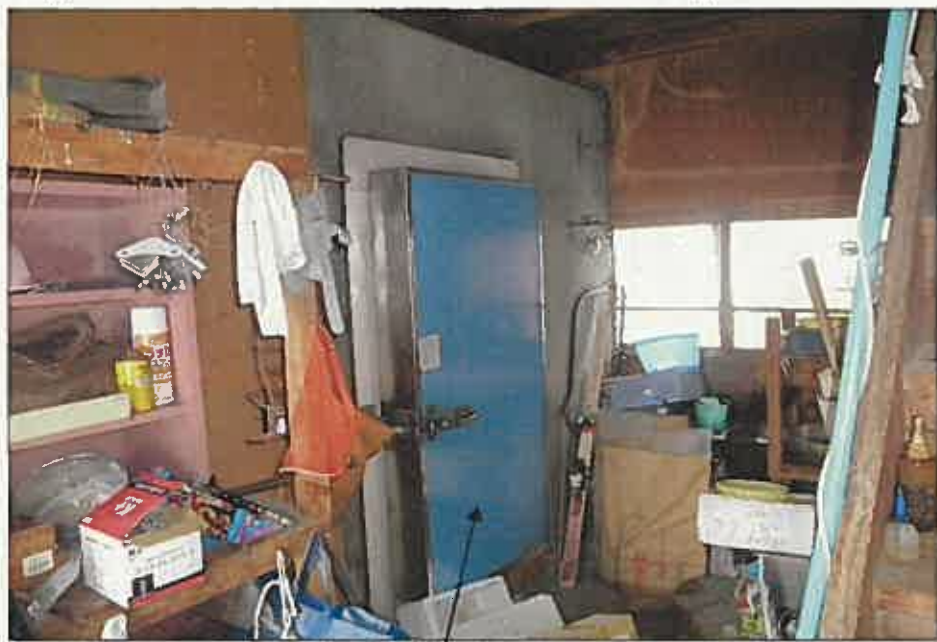
③②

業務用冷蔵庫

| 区 分 | 物件 2 |
|---|---|
| 特記事項 | <p>○1階北側の物置には業務用冷蔵庫がある。</p> <p>○対象建物について、建築時期・構造・種類等の要因を踏まえ現場調査を行った結果、アスベスト含有建材が使用されている可能性は否定できない。なお、アスベスト使用の詳細については専門調査機関の分析調査を要する。</p> |

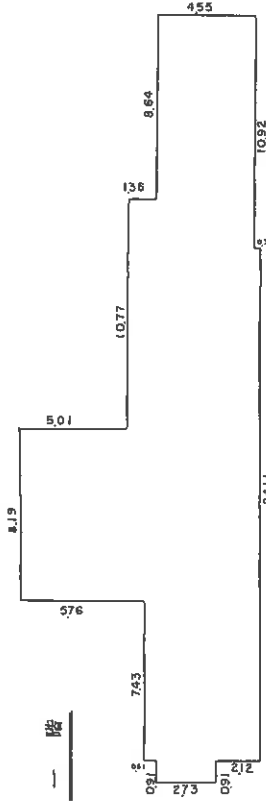
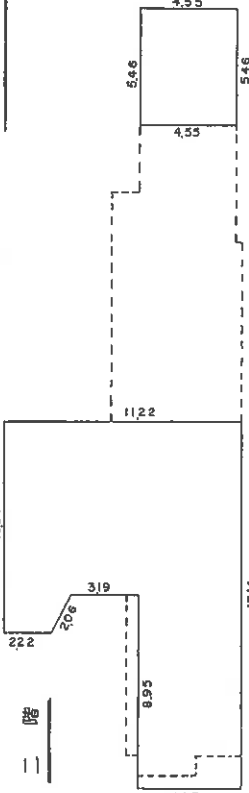
各階平面図

一階 求積計算

8.19 × 6.37 = 52.1703  
7.43 × 0.61 = 4.5323  
0.91 × 2.73 = 2.4843  
10.77 × 1.36 = 14.6472  
24.11 × 4.85 = 116.9335  
10.92 × 4.55 = 49.6860

240.4536

240.45 m<sup>2</sup>

二階 求積計算

$\frac{1}{2} \times (2.22 + 3.18) \times 1.82 = 4.9140$   
8.19 × 6.37 = 52.1703  
17.14 × 4.85 = 83.1290  
5.46 × 4.55 = 24.8430

165.0563

165.05 m<sup>2</sup>

| 区 分 | 物件 2 |
|---|---|
| 床面積（現況） | <p>1階：240.45㎡ 2階：165.05㎡ 延床面積：405.50㎡<br/>（登記と同じ）</p> <p>なお、風除室、下屋部分、屋根裏部屋は床面積に算入しない。</p> |
