## 期 間 入 札 の 公 告

| | 構 造 | 木造亜鉛メッキ鋼板葺 2 階建 |

## 現況調査報告書

評 価 書

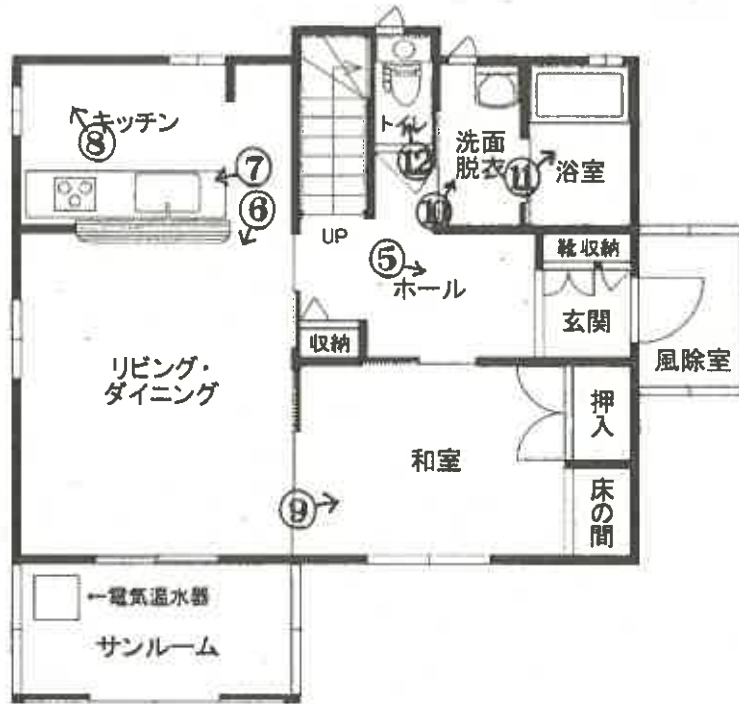
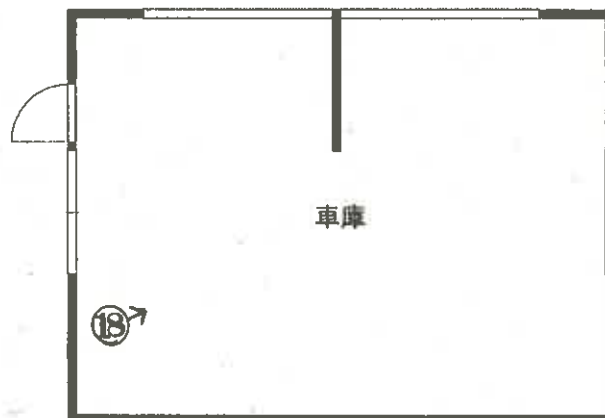
建物間取図  
縮尺 1:100

目的物件2  
主である建物  
（1階）

（2階）

附属建物  
符号1

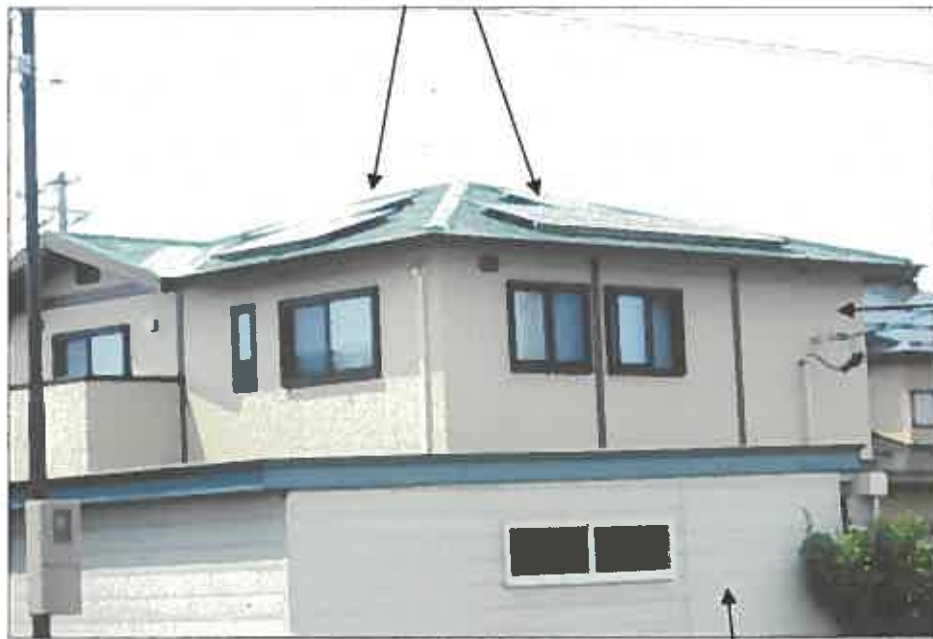
④

| 執行官の意見 |
|---|
| <p>1 本件物件の状況は、建物配置図、建物間取図及び添付した写真のとおりである。</p> <p>2 本件所有者は、建物の給排水設備に多数の不具合が発生しており改修が必要である旨を述べた。本件不動産の周辺には公共の上水道が整備されておらず、地下水をくみ上げて利用している。</p> <p>3 本件建物には太陽光発電設備が整備されており、屋根には発電パネルがある(写真④)。ソーラーパワーコンディショナーには最大出力5.5kw/hと表示されている。</p> <p>4 建物内で猫を1匹飼っている。</p> |

太陽光発電パネル

| 区 分 | 物件2 主である建物 |
|---|---|
| 特 記 事 項 | ○屋根の全面(4面)に太陽光発電パネルが設置されている。所有者の話では、不動産を購入した時には既に設置されていたものであり、当該パネル及び建物内にある太陽光発電装置一式は、本件所有者の所有物であり、これらは本件建物の従物と判断される。<br>○建物内で猫を1匹を飼っている。所有者の話では、前の所有者は犬を飼っていたとのことである。<br>○対象建物について、建築時期・構造・種類等の要因を踏まえ現場調査を行った結果、アスベスト含有建材が使用されている可能性は否定できない。なお、アスベスト使用の詳細については専門調査機関の分析調査を要する。 |

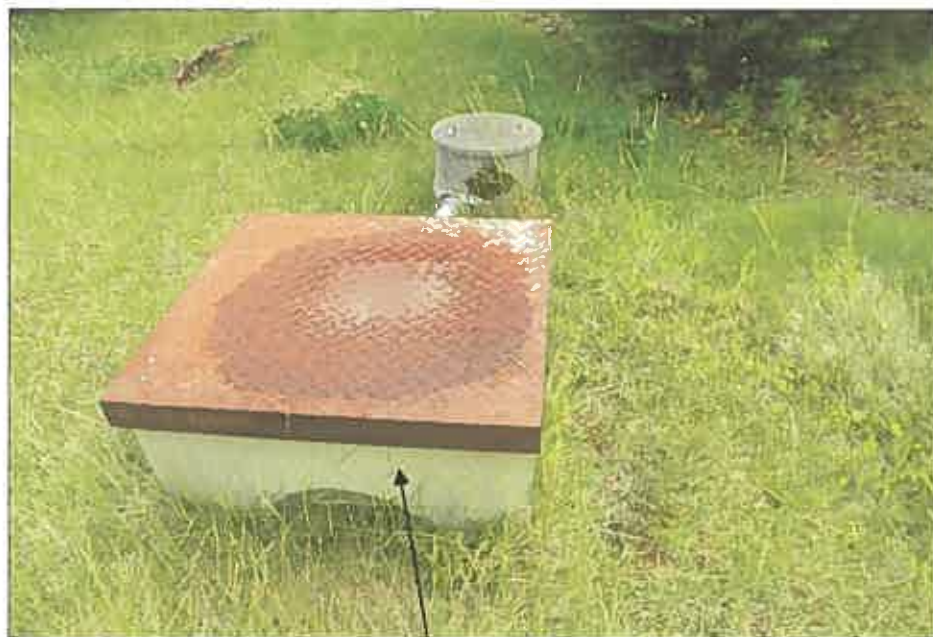
19

井戸

| 供 給 処 理 施 設<br>(宅地内引込) | 上 水 道 : なし (接面道路公設管なし、地下水使用)<br>ガ ス 配 管 : なし (接面道路公設管なし)<br>下 水 道 : なし (接面道路公設管なし、浄化槽) | |
