## 期 間 入 札 の 公 告

- 1 所 在 大仙市神宮寺字本郷野  
地 番 1 4 0 番 4  
地 目 宅地  
地 積 7 4 4 . 7 2 平方メートル
- 2 所 在 大仙市神宮寺字本郷野 1 4 0 番地 4  
家屋 番号 1 4 0 番 4  
種 類 居宅  
構 造 木造亜鉛メッキ鋼板葺 2 階建  
床 面 積 1 階 1 7 5 . 8 3 平方メートル  
2 階 6 1 . 8 8 平方メートル
- (未登記附属建物)
- 種 類 車庫・物置  
構 造 木造亜鉛メッキ鋼板葺 2 階建  
床 面 積 1 階 約 3 4 . 7 1 平方メートル  
2 階 約 3 4 . 7 1 平方メートル
- (未登記附属建物)
- 種 類 物置  
構 造 木造亜鉛メッキ鋼板葺 2 階建  
床 面 積 1 階 約 1 9 . 8 7 平方メートル  
2 階 約 1 9 . 8 7 平方メートル

## 現況調査報告書

## 評 価 書

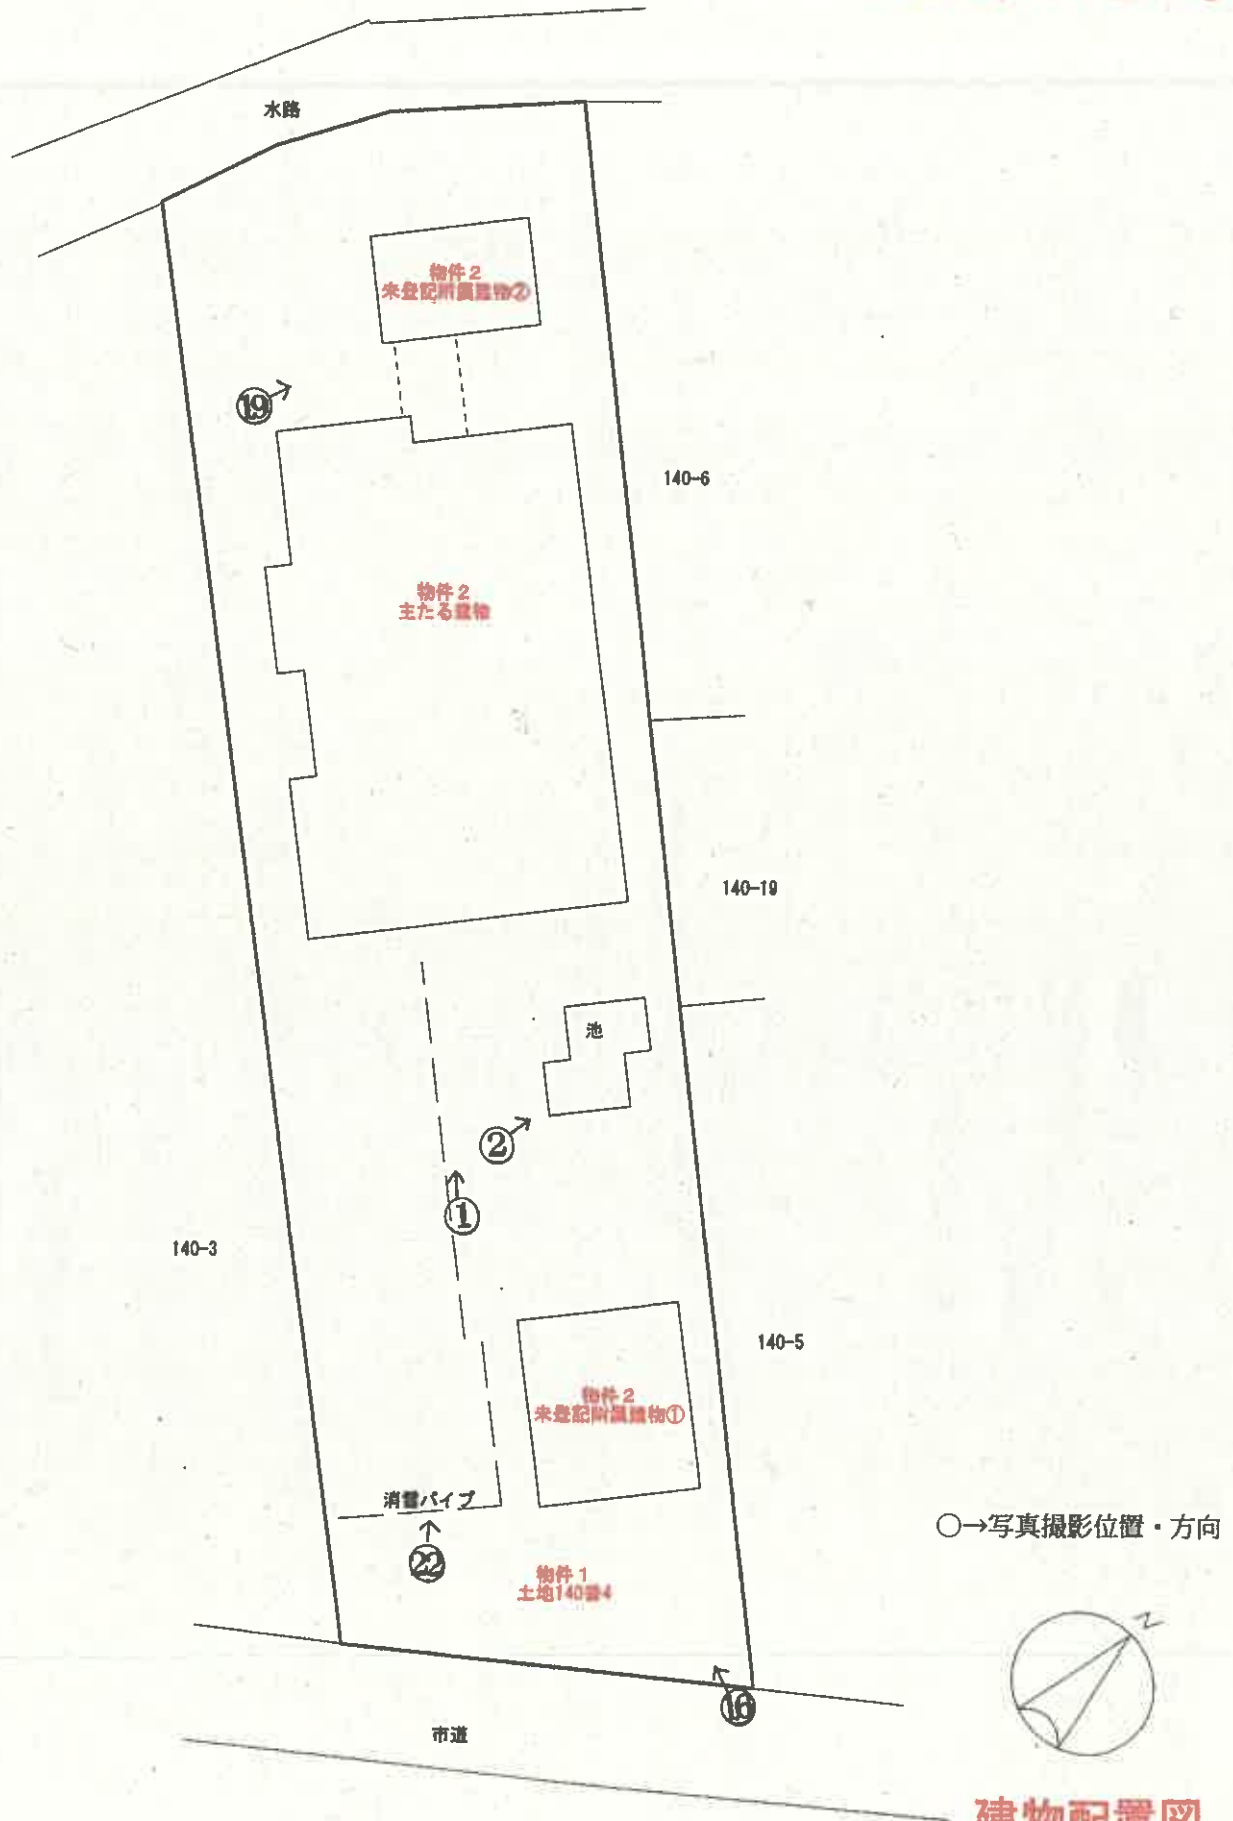
建物配置図  
縮尺1:250

- 1 本件物件の状況は、建物配置図、建物間取図及び添付した写真のとおりである。
- 2 建物内部の状況から、本件建物には債務者（A氏）が一人で住んでいるものと思われる。
- 3 物件1の土地上に物件2の建物の外に未登記の建物が2棟存在するところ、大仙市発行の固定資産税名寄帳兼課税台帳には次の2棟の建物が記載されている。
  - ① 本件債務者外1名が納税義務者と表示されている平家建の建物（昭和47年建築、29.75平方メートル）

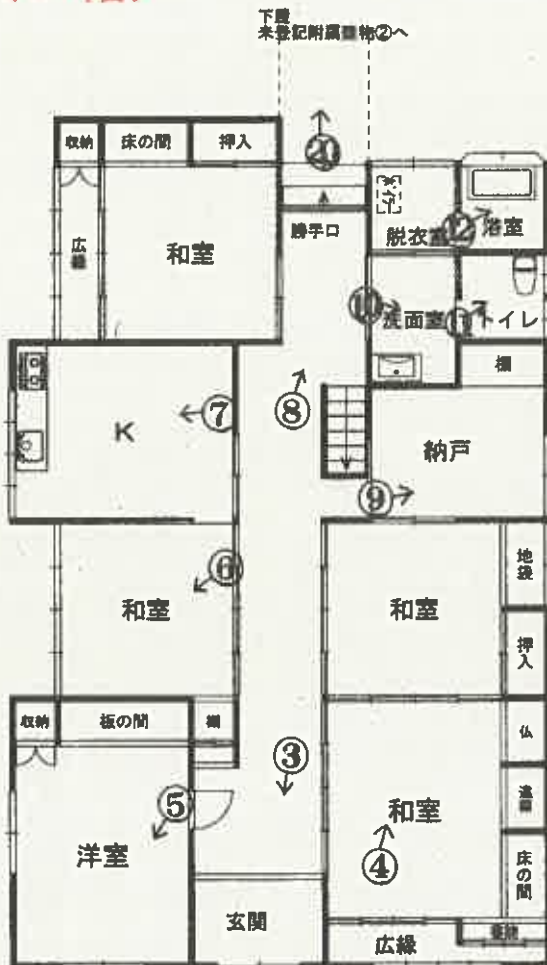
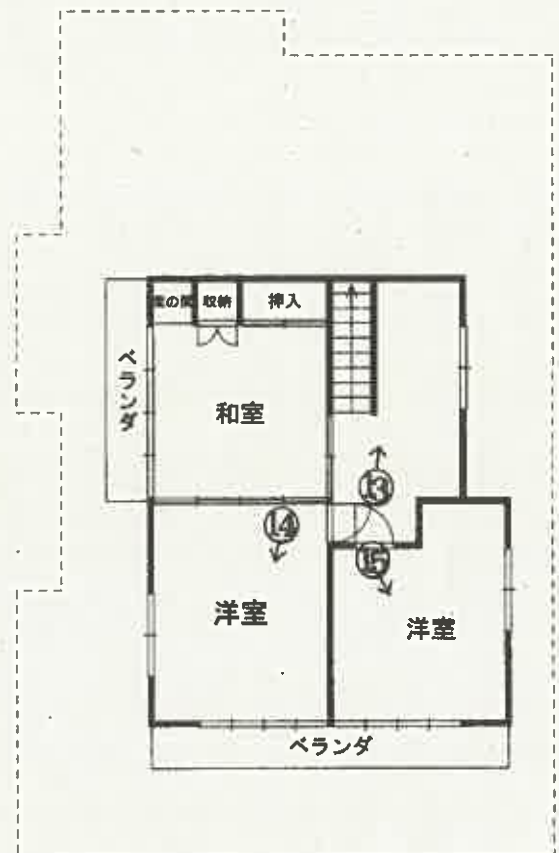
建物間取図  
縮尺1:150

<物件2 主たる建物>

| 区 分 | 主たる建物 |
|---|---|
| 建築時期及び経済的残存耐用年数 | 建 築 年 月 日 : 昭和60年8月4日<br>経 過 年 数 : 約 40 年<br>経済的残存耐用年数 : 約 5 年 |
| 仕 様 | 構 造 : 木造<br>基 礎 : コンクリート基礎<br>屋 根 : 亜鉛メッキ鋼板葺<br>外 壁 : 吹付タイル他<br>内 壁 : クロス、京壁他<br>天 井 : ボード、杉合板他<br>床 : 畳、フローリング、塩ビタイル他<br>設 備 : 電気設備等<br>その他 : 特になし |

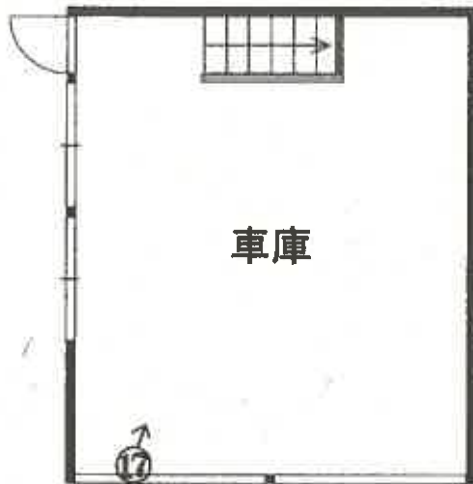
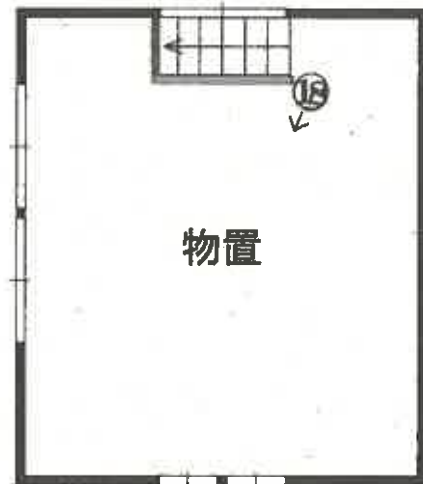
この建物は、物件の状況から市道側に存在する2階建の建物（車庫兼物置）と考えられ、その位置関係及び利用状況等により、物件2の未登記附属建物①と認定した。
  - ② B氏及びC氏が納税義務者と表示されている平家建の建物（昭和40年新築、19.83平方メートル）

<物件2 未登記附属建物①>

木造亜鉛メッキ鋼板葺2階建  
1・2階床面積:各34.71㎡ 延床面積:69.42㎡

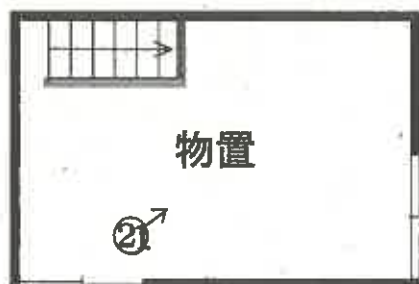
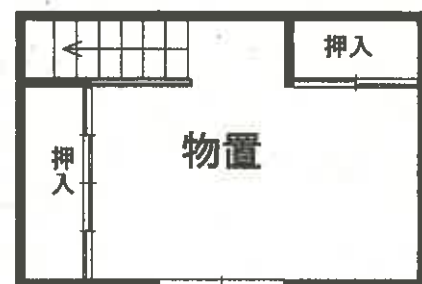
建物間取図  
縮尺1:100

この建物は、物件の状況から物件2の建物の北西側に存在する2階建の建物（物置）と考えられ、物件2の建物と下屋で繋がっている。納税義務者として表示されているB氏について、物件1の登記簿によると所有者がB氏から本件債務者に相続登記されていることから、B氏は既に亡くなっていることが明らかである。また、もう1名の納税義務者C氏は物件2の共有者である。

<物件2 未登記附属建物②>

下屋  
主たる建物へ

木造亜鉛メッキ鋼板葺2階建  
1・2階床面積:各19.87㎡ 延床面積:39.74㎡

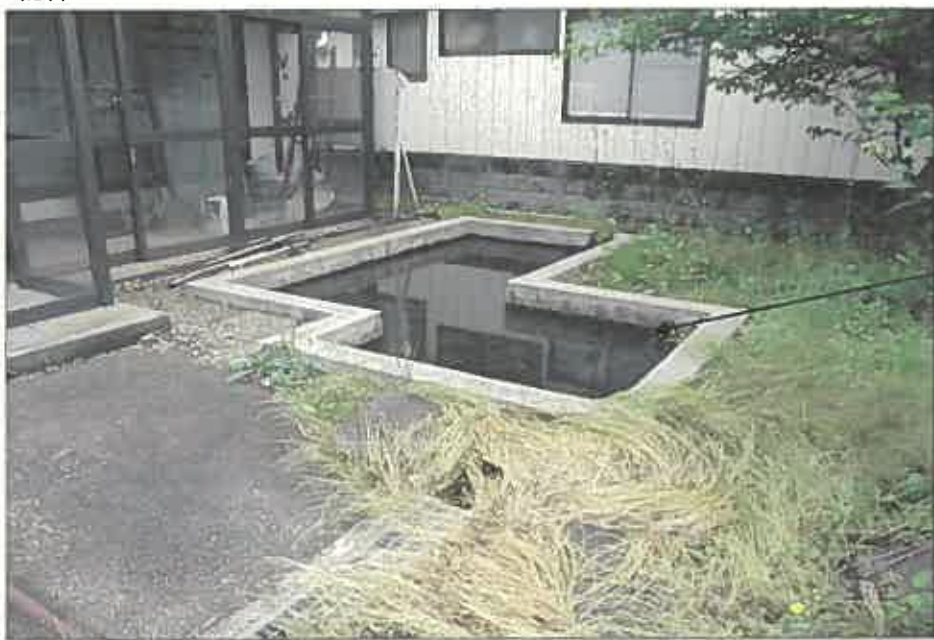
②

以上により、この建物は物件2と同様に本件債務者とC氏が共有しており、その位置関係及び利用状況等により、物件2の未登記附属建物②と認定した。
- 4 物件2の建物について、1階階段付近の天井に雨漏りの跡が認められる（写真⑧）。また、2階は使用していないものと思われる、大量の目的外動産が置かれたままになっている。
- 5 市道から物件2の建物との間に消雪パイプが整備されている（写真②）。地下水を利用したものと考えられるが、利用できるかどうか不明である。

| 特記事項 | | ○ 宅地内に消雪パイプが存するが可動確認できなかった。 |

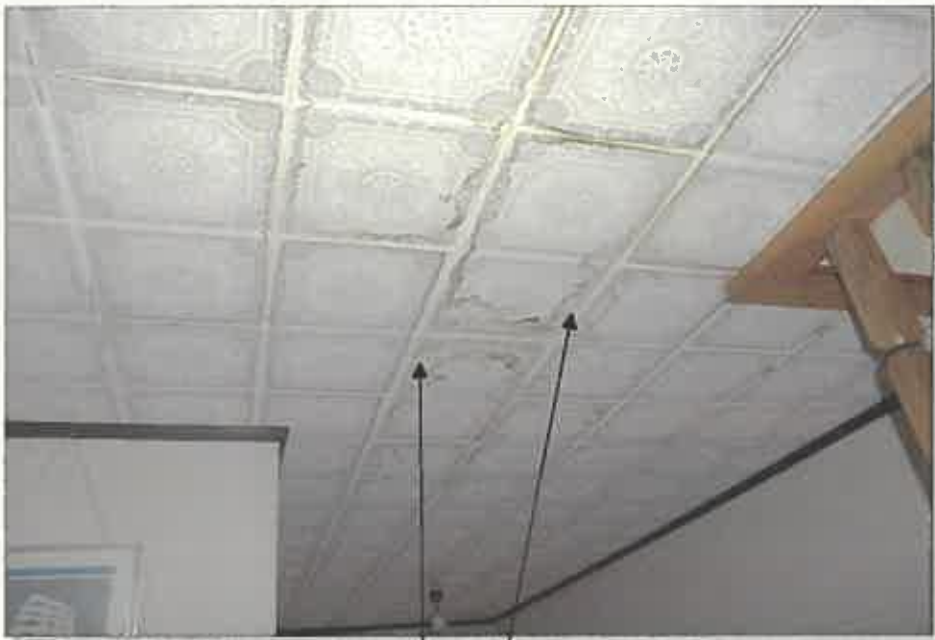
⑧

雨漏りの跡

| 区 分 | 主たる建物 |
|---|---|
| 保守管理の状態 | 経年相応の摩滅・老朽化のほか、1階西側階段付近の天井に雨漏り跡が存する。保守管理の状態はやや劣ると判断した。 |

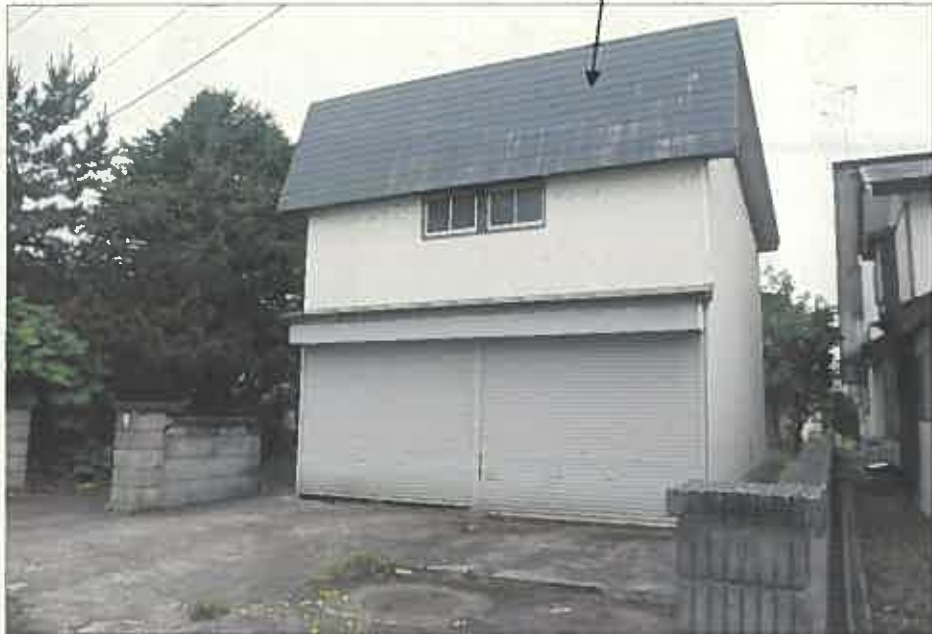
⑬

未登記附属建物①

未登記附属建物①の内部

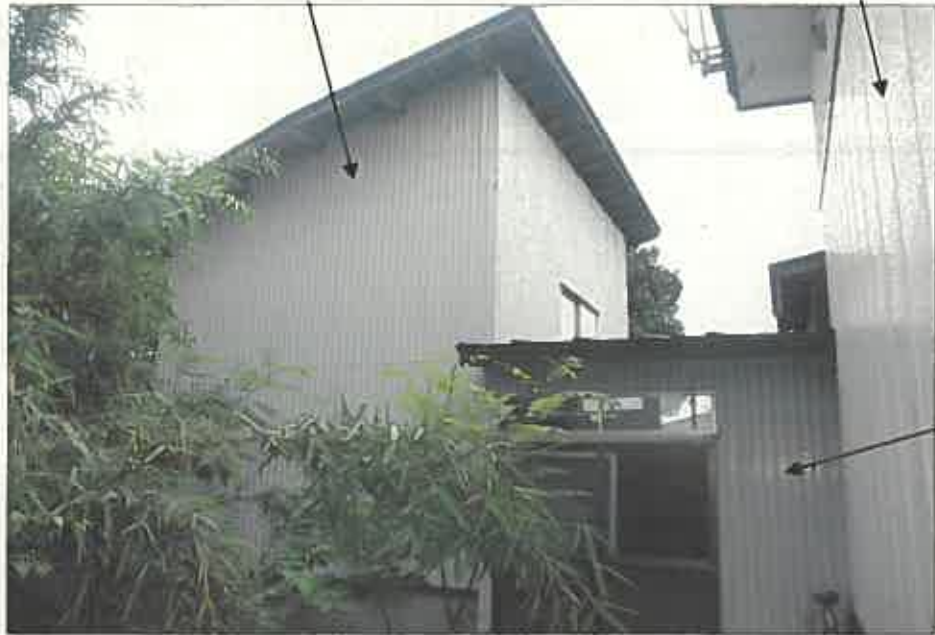
⑱

未登記附属建物②

下屋

| 区 分 | 主たる建物 |
|---|---|
| 特 記 事 項 | ○ 未登記附属建物②に通ずる下屋が存する。<br>○ 洗面室・トイレ・浴室・脱衣室をリフォームしたと思われるが詳細は不明。 |

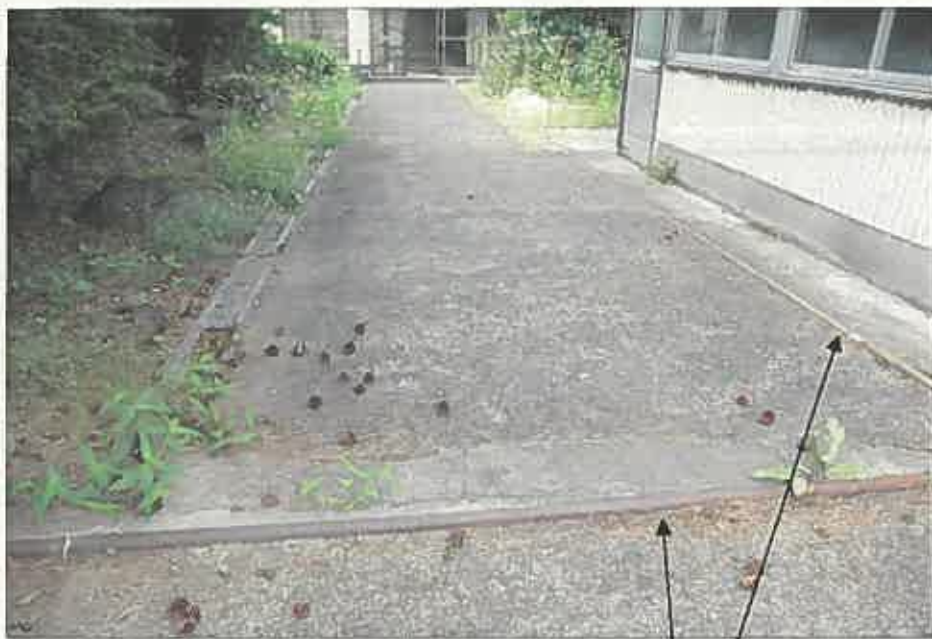
㉗

消雪パイプ
