## 期 間 入 札 の 公 告

# 現況調査報告書

(物件1、2)

# 評 価 書

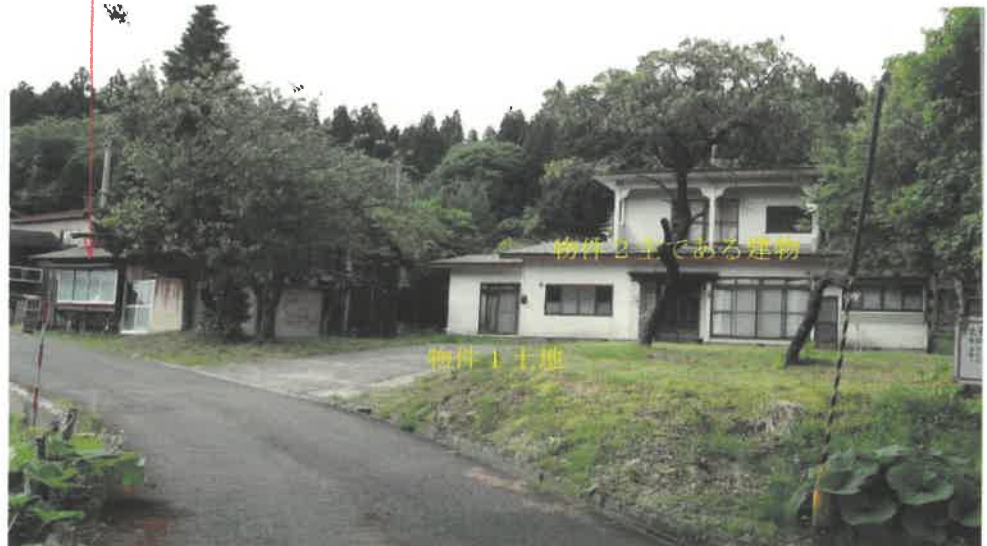
写真番号 1

目的外建物（主である建物）

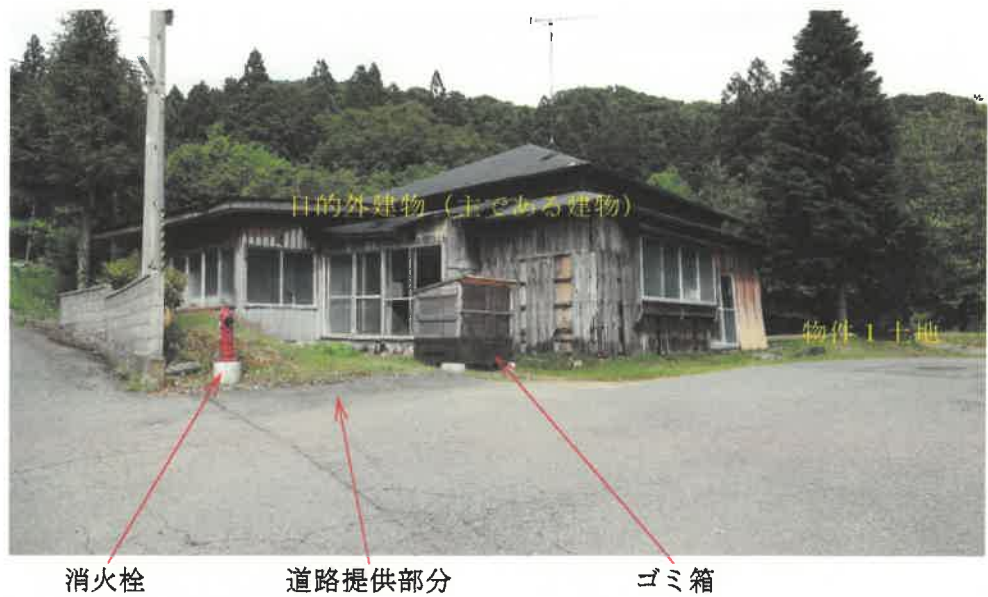
写真番号 2

- (1) 本件土地は南西側から北西側にかけて町道に接している。
- (2) 本件土地上に町内会のゴミ箱、消火栓、電柱及び祠がある(写真番号2、6)。
- (3) 本件土地のうち、西側角付近の一部が道路に提供されている(写真番号2)。
- (4) 住居用防災無線のアンテナがある。
- (5) 現状ではテレビの地上波が受信できないとのことであるが、アンテナの設置場所が本件土地内のゴミ箱付近であれば受信できるようである。

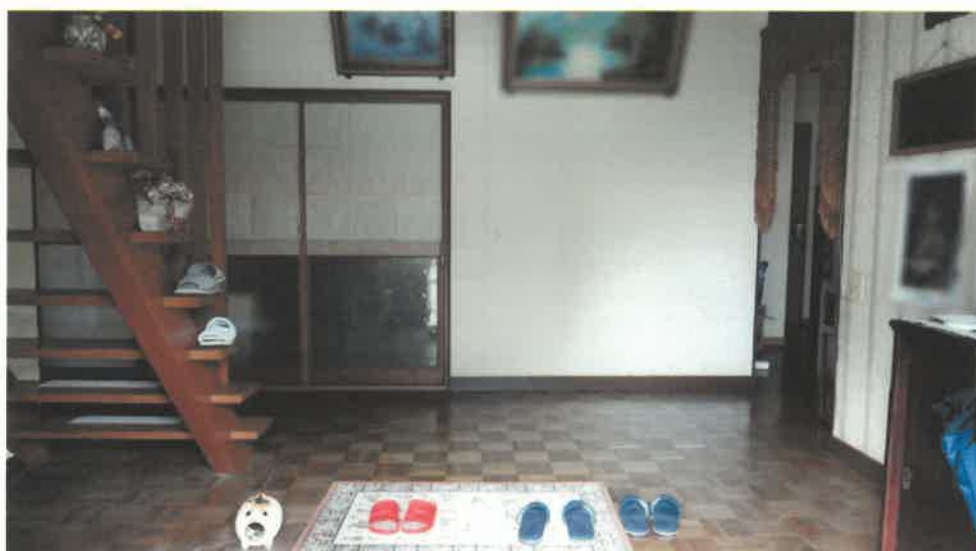
写真番号 8

- (1) 主である建物の和室の畳及び洋室の床に沈み込みが確認された。
- (2) 主である建物1階に設置されている電気温水器は、老朽化により水圧が弱くシャワーが使えないなど機能が低下している。

物件 2 主である建物内部の状況（1 階）

| 区 分 | 物件2（主である建物） |
|---|---|
| 保守管理の状態 | 劣る<br>畳や床の沈み込みが顕著な箇所が複数認められた。（所有者によれば湿気が多いためとのこと）<br>また、タバコ臭が顕著な箇所あり。 |

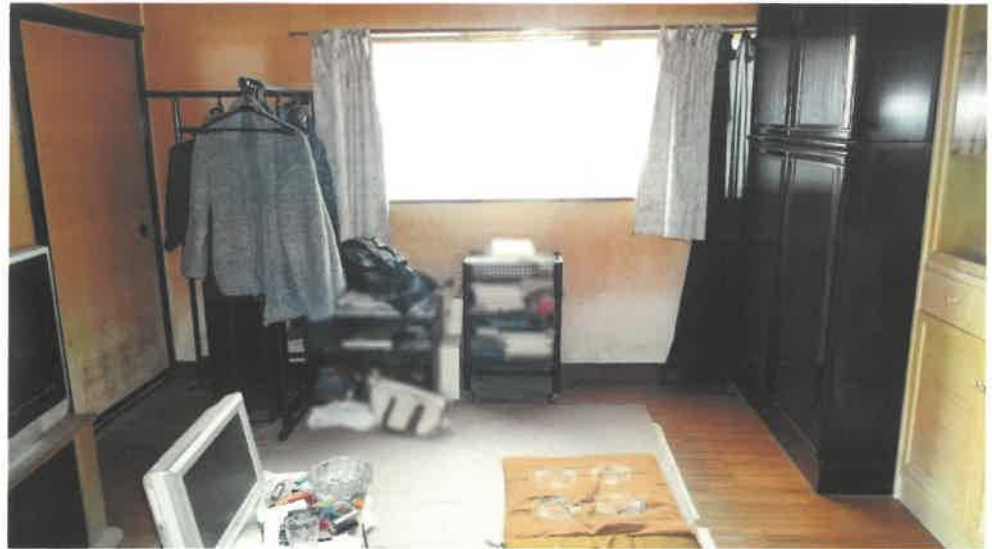
写真番号 19

物件2主である建物内部の状況（2階）

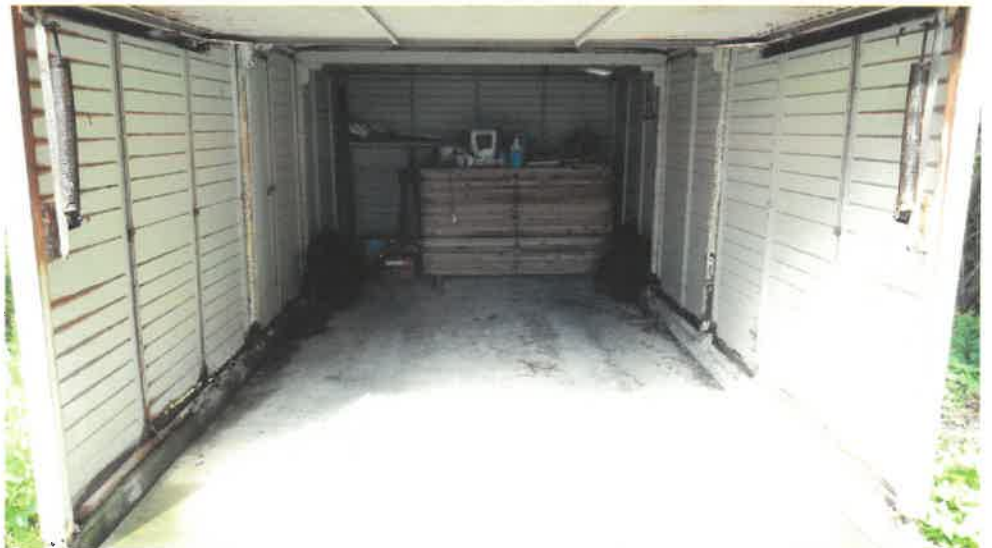
写真番号 21

物件2未登記附属建物内部の状況

| 区 分 | 物件2（附属建物・未登記） |
|---|---|
| | <ul style="list-style-type: none"> <li>・鋼製平家建・車庫・約14.8㎡</li> <li>・既製品ながら基礎のうえに設置されており附属建物とした。</li> <li>・所有者によれば、主である建物の建築とはほぼ同じ頃に設置したとのもので、錆など老朽化が認められる。</li> </ul> |
