## 期 間 入 札 の 公 告

# 現況調査報告書

# 514365 各階平面図

## 評 価 書

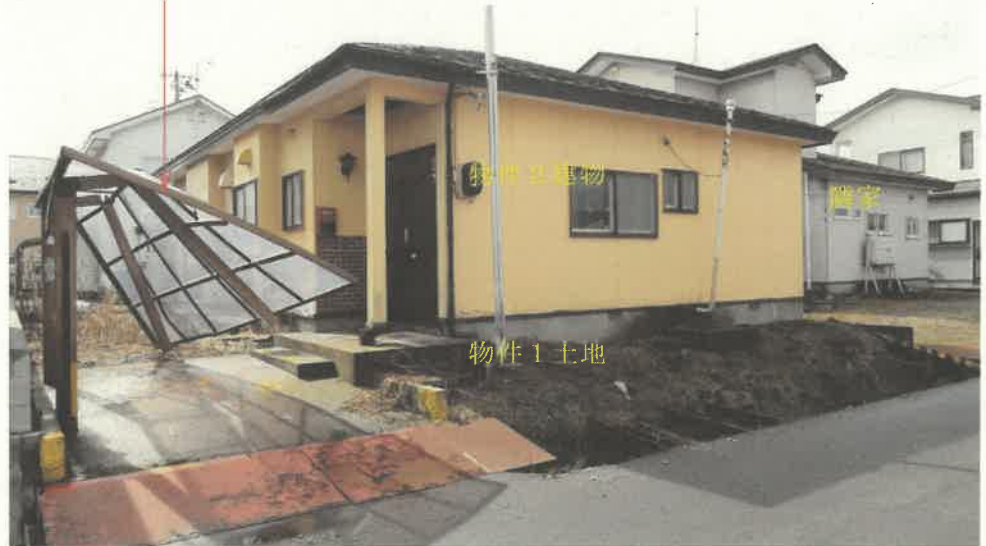
写真番号 1

破損しているカーポート

埋蔵文化財の有無	周知の埋蔵文化財包蔵地に該当しない。	
特記事項	<ul style="list-style-type: none"> <li>画地内北東側にカーポートがある。ただし、現況破損している。(建物配置図参照)</li> <li>建ぺい率は都市計画法41条に基づく。</li> <li>物件と市道の間介在している水路について、能代市の聴取によると占用申請・許可はない。</li> </ul>

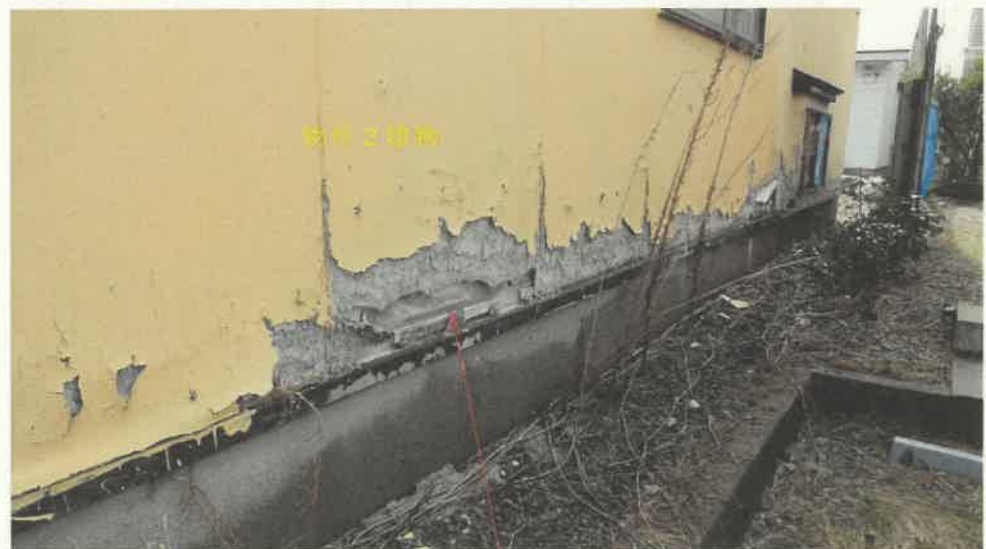
写真番号 3

外壁の損傷

区分	—
建築時期及び経済的残存耐用年数	建築年月日（登記記載）：平成2年8月20日新築 経済的全耐用年数：約37.0年 経済過年数：約35.5年（36年とする） 経済的残存耐用年数：約1年
仕様	構造：木造 屋根：金属板等 外壁：サイディング等 内壁：クロス、ボード等 天井：クロス、化粧合板等 床：フローリング、畳等 設備：上水道、電気等 その他：二重サッシ等
床面積（現況）	現況面積は、下記のとおりになる。 （登記） 延：83.63㎡
現況用途等	階層：平家建 現況用途：居宅 間取り：別添建物間取図のとおり
品等	総合：普通 使用資材：普通 施工：普通
保守管理の状態	現地立ち合いによる内見調査から、壁紙よごれや建具不具合等が存在する。また、外壁歪み、剥がれも目立つ。設備は稼働不明である。したがって、保守管理の状態は劣ると判断した。
建物の利用状況	建物所有者（相続財産清算人）が空家の状態で占有している。
特記事項	・多数の動産類が残置している。

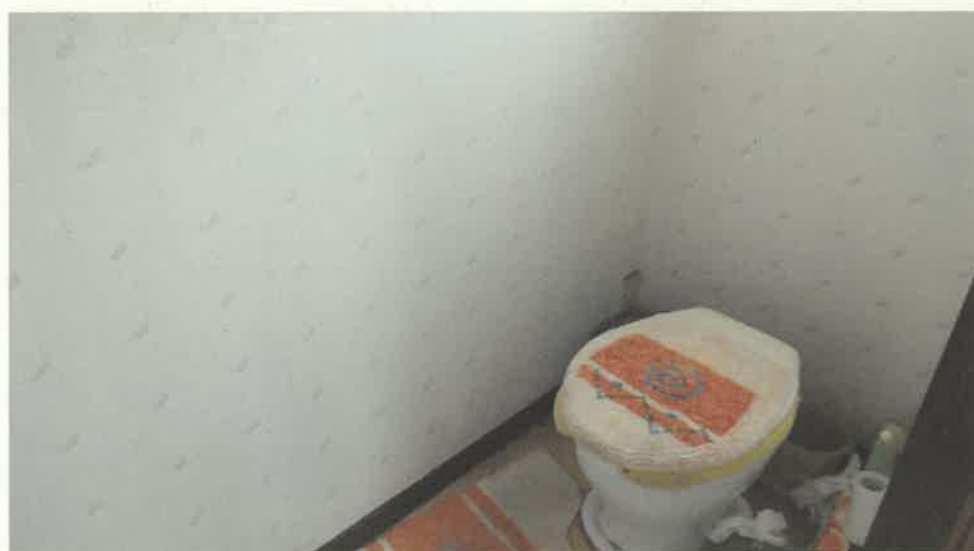
写真番号 6

物件 2 建物内部の状況
