秋田地方裁判所能代支部

# 現況調査報告書

(物件1～3)

# 評 価 書

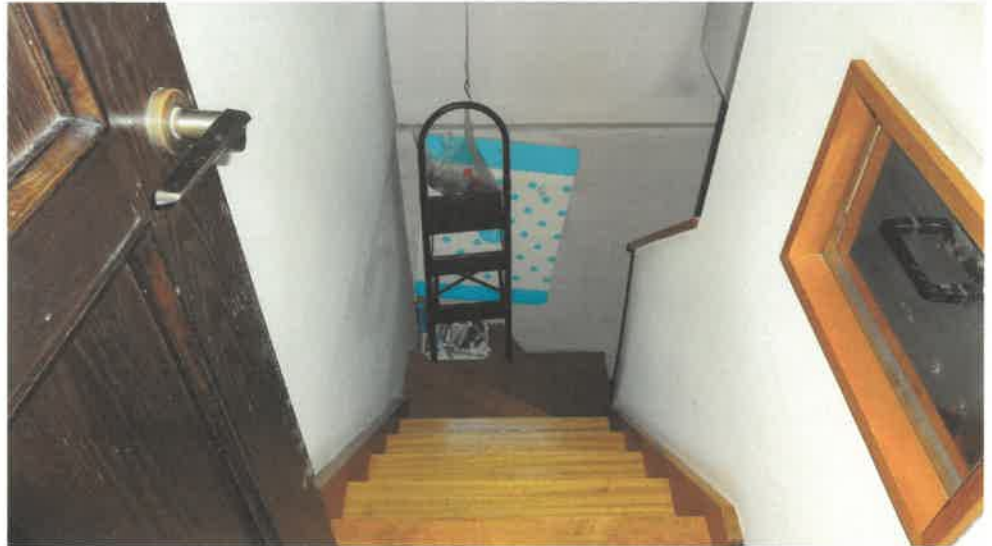
写真番号 1 3

前同（地下に下る階段）

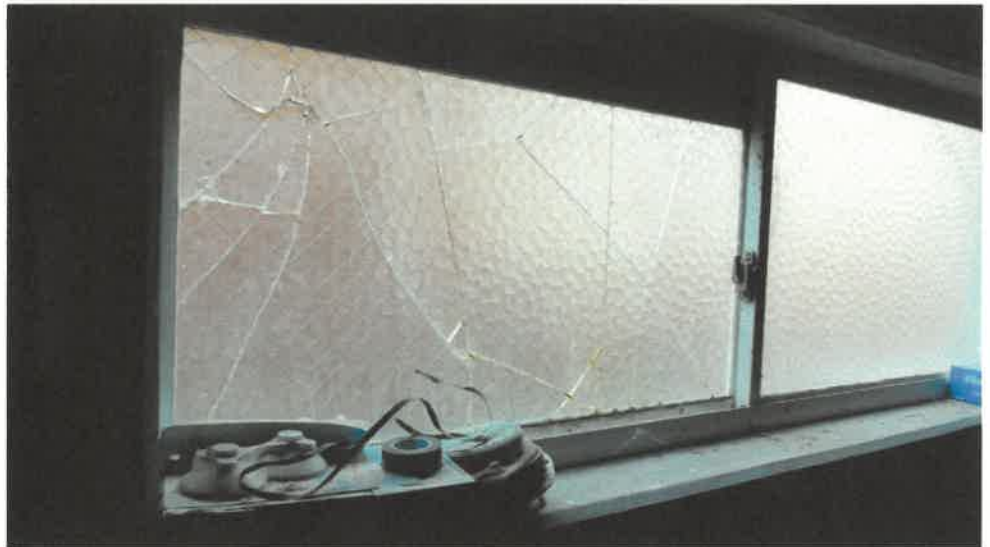
写真番号 2 9

| その他の事項 | 本建物内には家財家具等が多数置かれている。<br>本建物の地下(車庫)の窓ガラスが一部割れている(写真番号29)。 | | |

前同（窓ガラスが割れている）

| 保守管理の状態 | 新築後約37年経過した建物で、建物外部では外壁の汚れ、窓枠付近の黒ずみ、金属部分のサビ、地下階の窓ガラスのひび割れ等が見られる。建物内部では壁紙や天井クロスの剥がれ、破損等が見られるほか、生活に必要な動産類が多く置かれている。また、立会人の陳述によれば、建物内に雨漏り跡は見えないかもしれないが、どこかが雨漏りしている可能性があり、建物全体として補修箇所が多数あると思われるとの回答であった。これらを総合的に勘案して、保守管理の状態についてはやや劣ると判断した。 | | |
