## 期 間 入 札 の 公 告

青森地方裁判所第 2 民事部

# 現況調査報告書

# 評 価 書

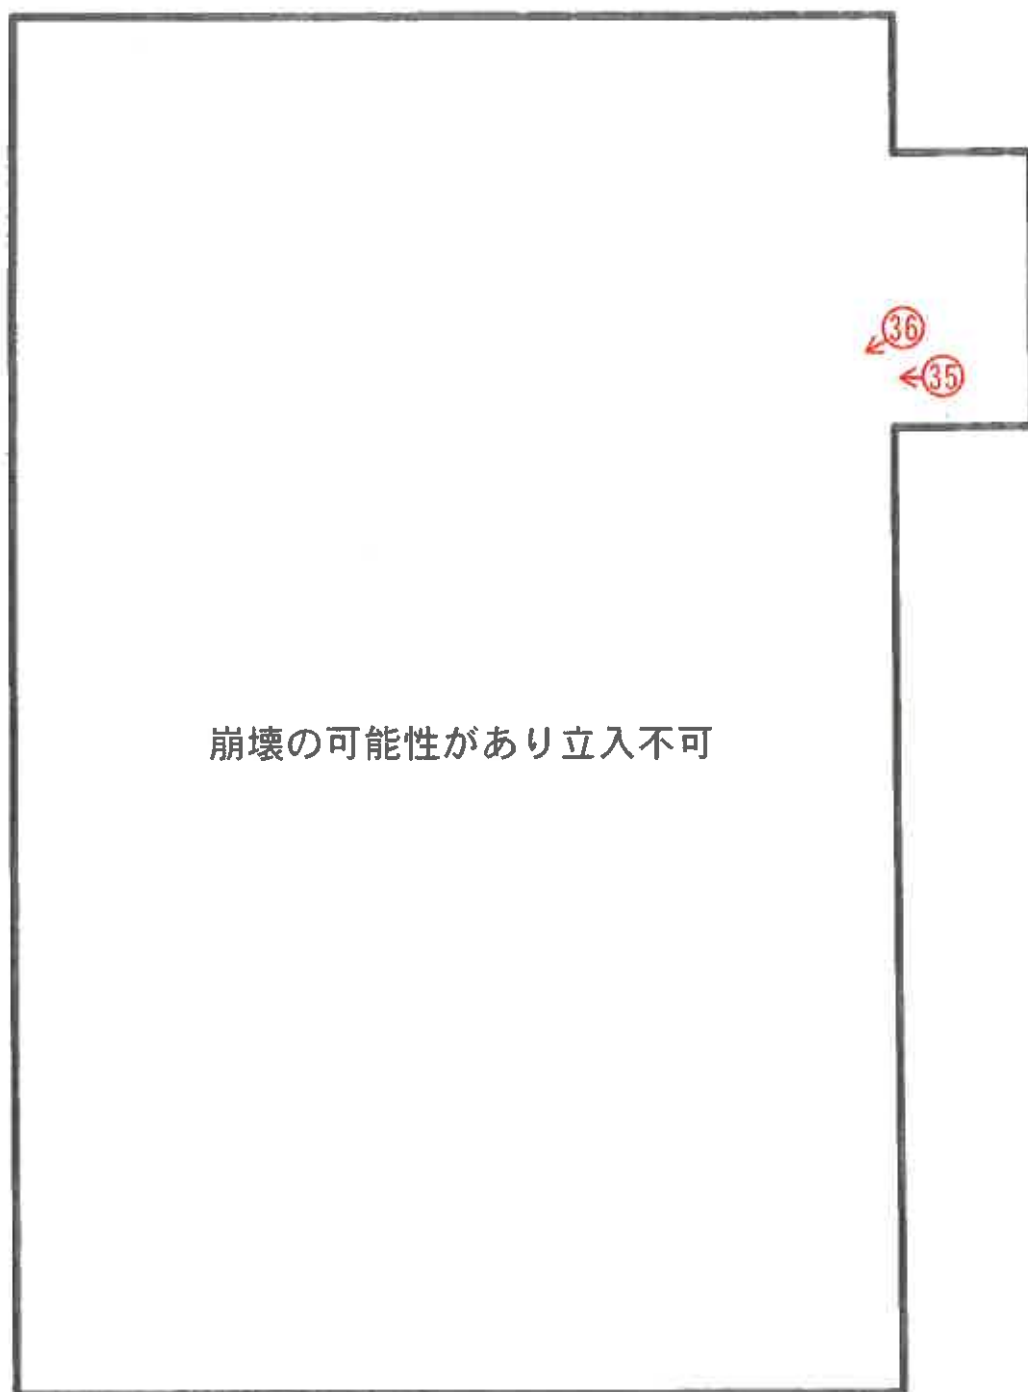
# 間 取 図 3 (物件37)

- 1 物件37の主である建物及び附属建物は、しばらくの間放置されている建物と推測され、朽廃の程度が著しく、入口付近には廃材等が積み上げられるなどし、立ち入り調査が出来なかった。本物件は崩壊の危険性が非常に高いものと考えられる。
- 2 物件36については、その一部分をDが占有しているものの、そのほとんど部分が朽廃しており、天井が抜け、雨漏り等がしている状況である。
- 3 本物件所有者Cに対し、当職より11月10日付けで現況調査期日等通知書を送付したものの、同人からの回答等を得られなかった。

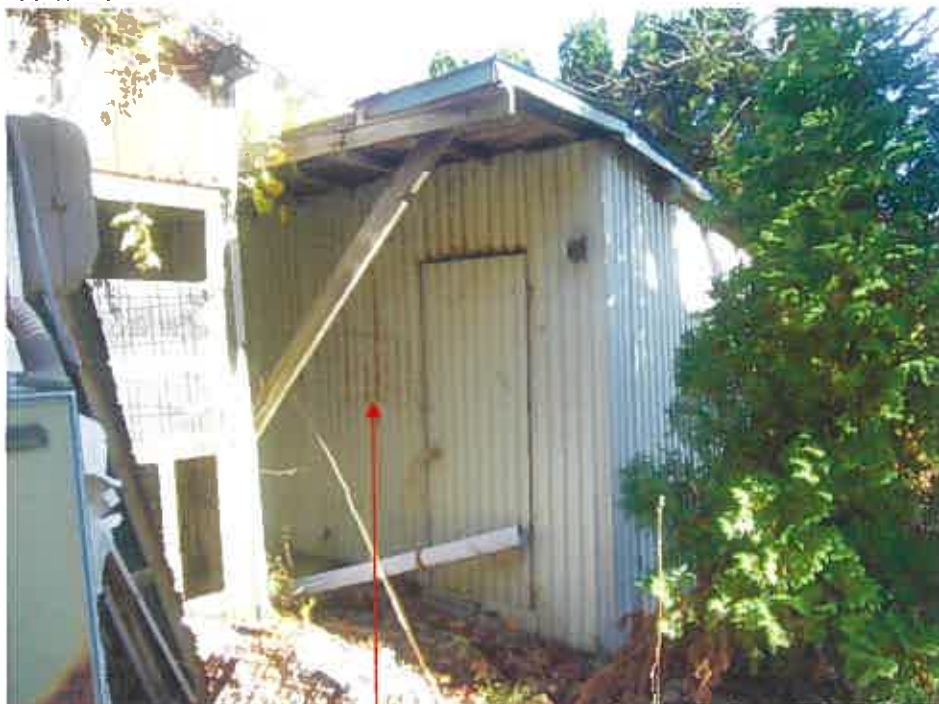
写真番号 7

工作物（ポンプ室）

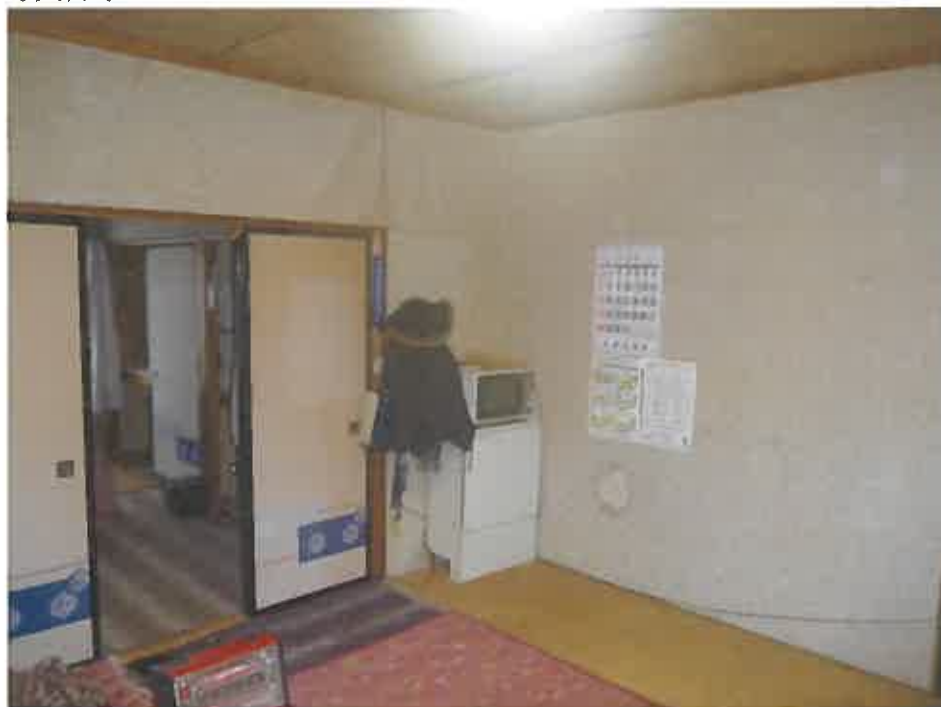
写真番号 2 5

物件 3 6 (賃借人占有部分)

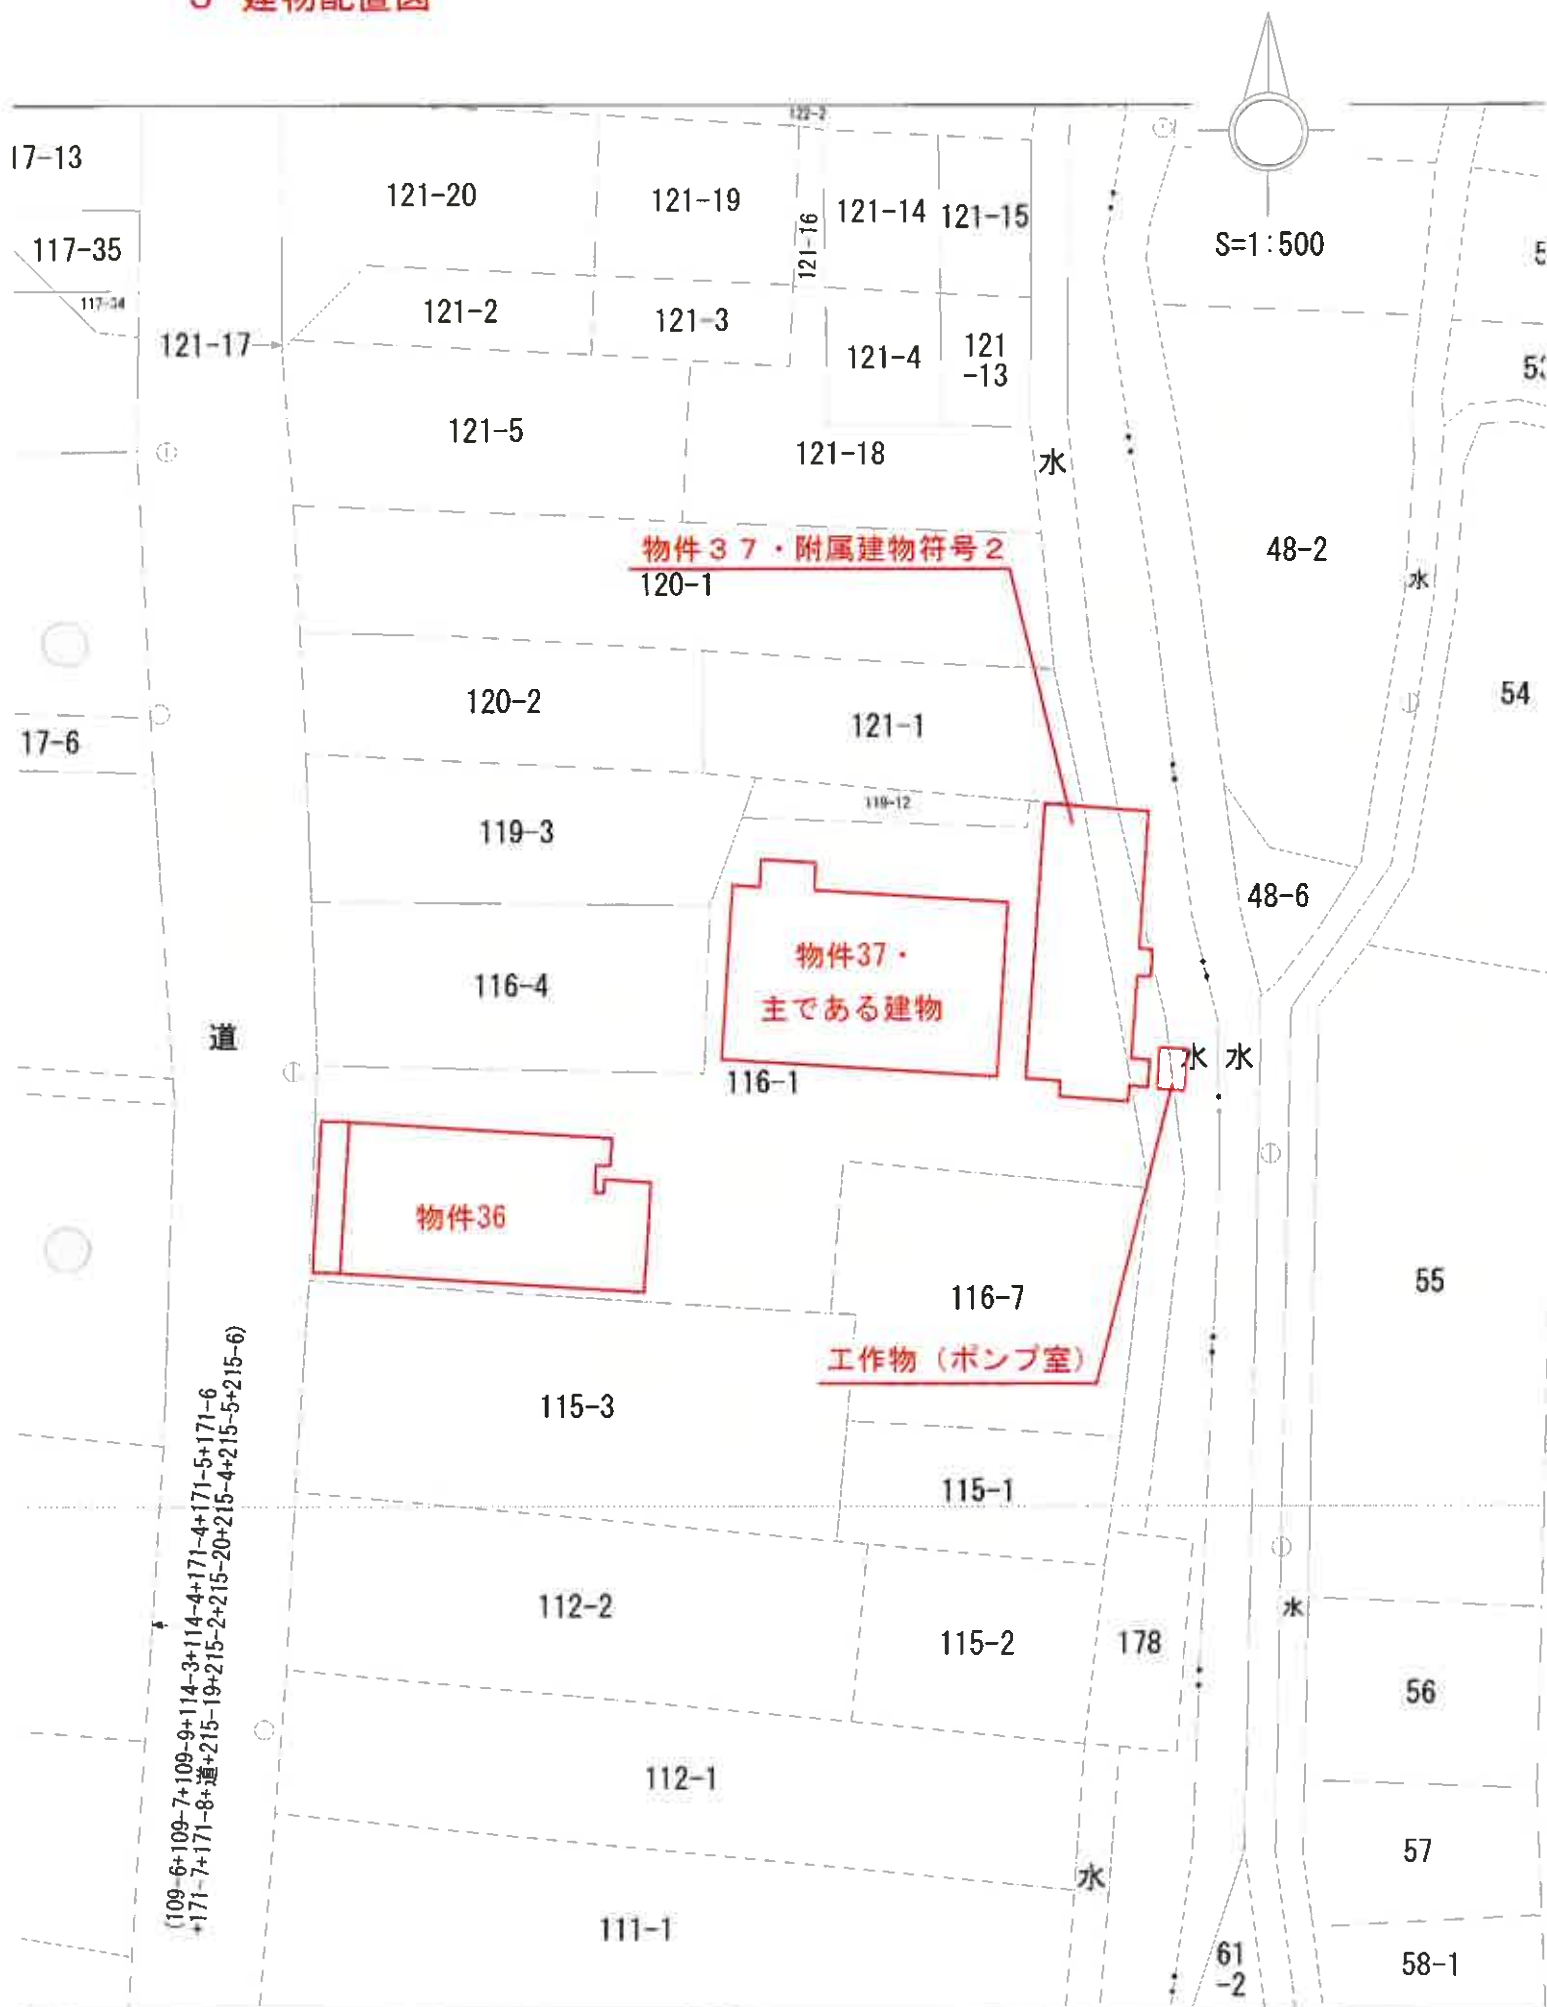
3 建物配置図

| 土 地 の 利 用<br>状 況 等 | 土地所有者が所有権に基づき、物件36・37の敷地として使用占有している。<br>(附属資料「3 建物配置図」参照) | |
| 特 記 事 項 | 図面上、東側には法定外公共物(水路)が存するが、現況は歩行者専用の通路(建築基準法外道路)になっており、出入り可能となっているが、物件37建物の附属建物符号2の建物が前記法定外公共物に越境し建てられているものと思料され、その境界は判然としていない。 | |

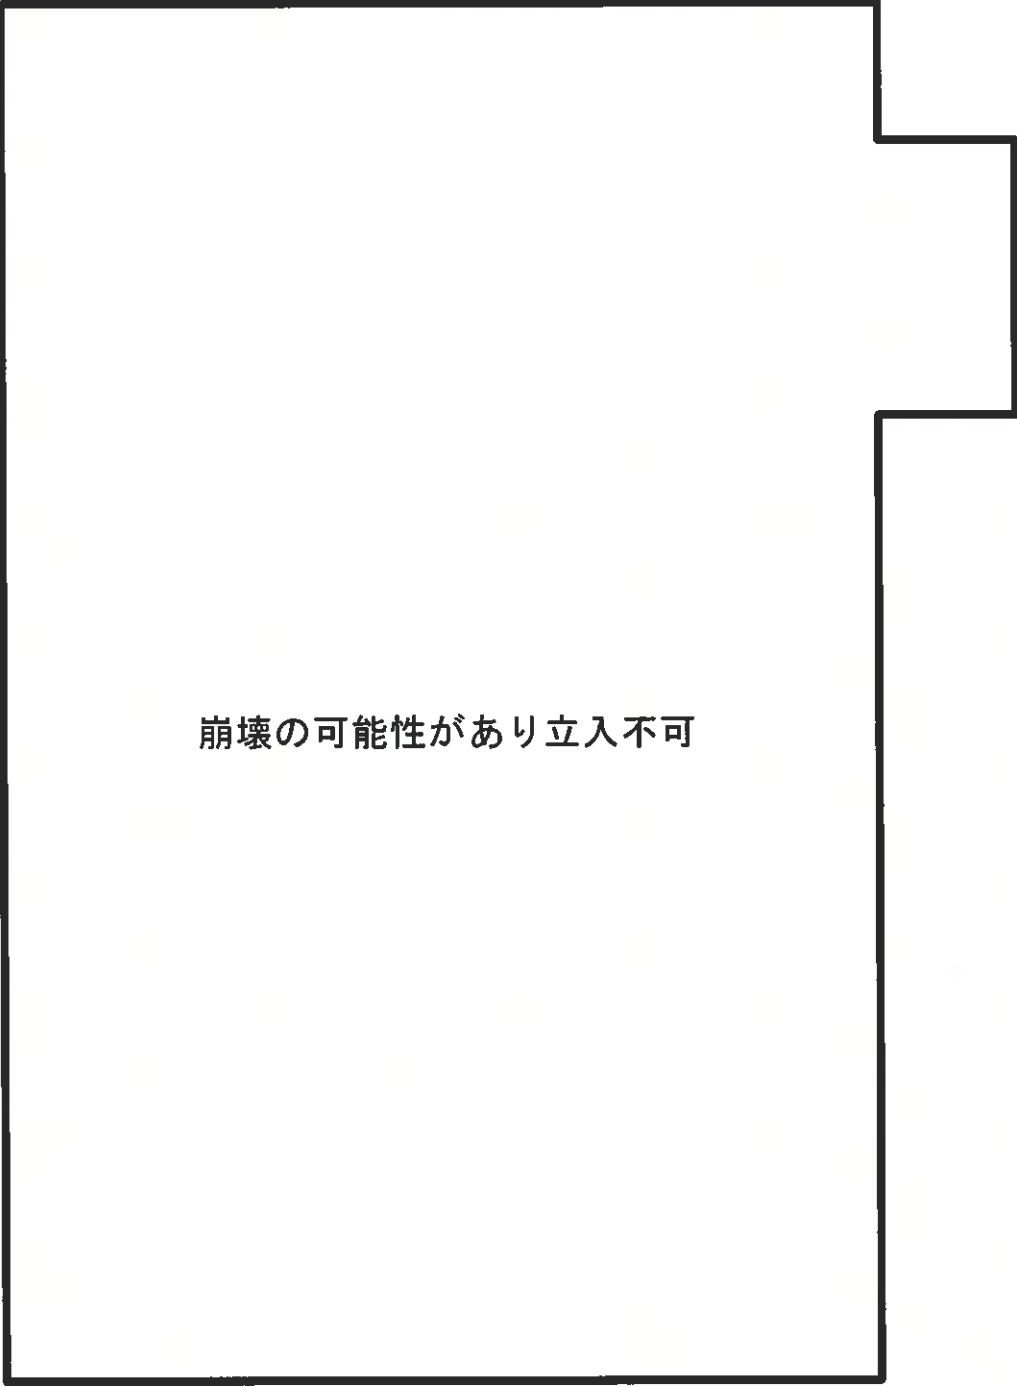
4 建物間取図（その3）

| 特記事項 | <p>空家の状態が相当長いと思料され、雨漏り等により窓ガラスが割れ、外気にさらされている部分が見られ、建物が朽廃しており、崩壊の危険性があったことから、立入調査ができず、外観のみの調査である。従って、現況の床面積等は測量できないことから、評価床面積は登記床面積とするものの、現況等を踏まえると老朽化が著しく経済価値は認められない。</p> <p>建築年月日について、登記に記載されておらず、所有権保存登記の受付年月日(昭和32年11月5日)を新築年月日と推定した。</p> | |

崩壊の可能性があります立入不可
