## 期 間 入 札 の 公 告

# 現況調査報告書

（物件 1 ～ 3）

# 評 価 書

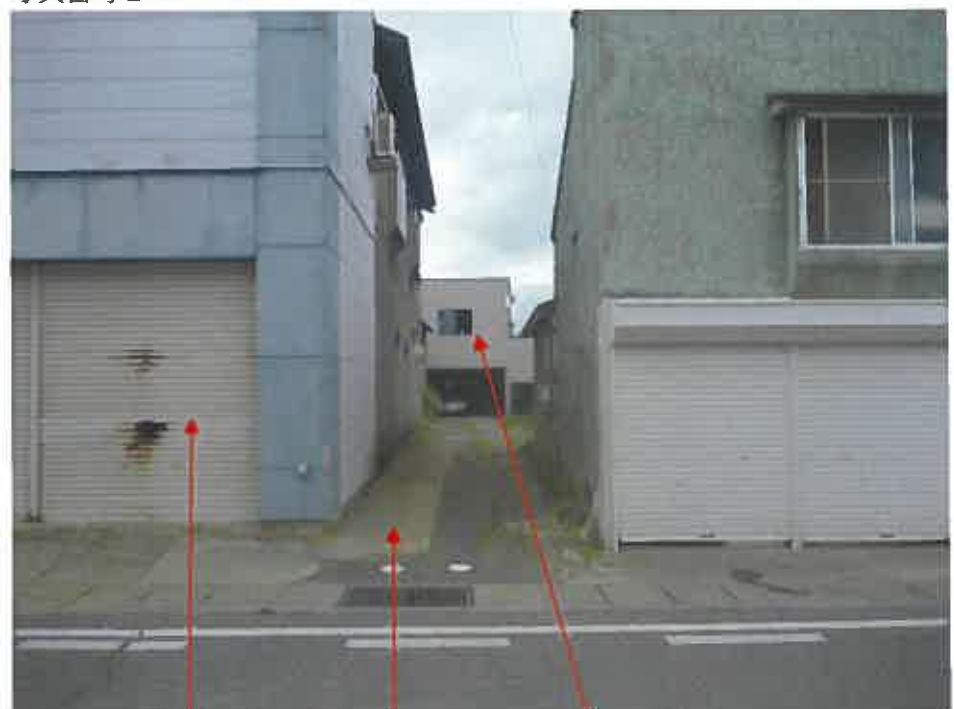
写真番号 2

■ 3 西側隣接地との境界線が判然とせず、西側隣接地の公共樹及び止水栓が物件1に越境して設置されている可能性がある(写真番号2参照)。

物件 2 の附属建物符号 1

物件 1

物件 3

| 特 記 事 項 | <p>① 西側隣接地との境界線が判然とせず、西側隣接地の水道の止水栓及び下水道の公共枡が物件1に越境して設置されている可能性がある。</p> <p>② 板柳町作成の洪水ハザードマップにおいて、洪水によって想定される浸水深0.5m～3m未満の区域に含まれており、洪水による浸水リスクがある。</p> | |

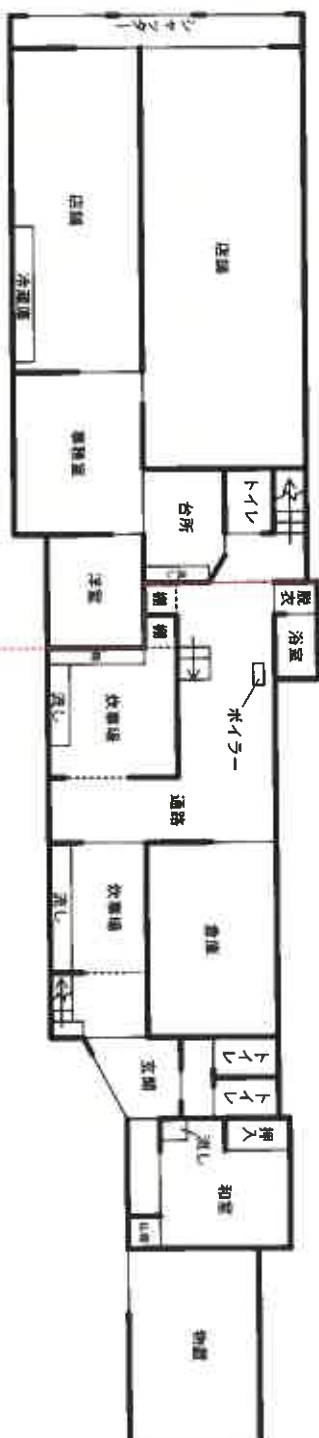
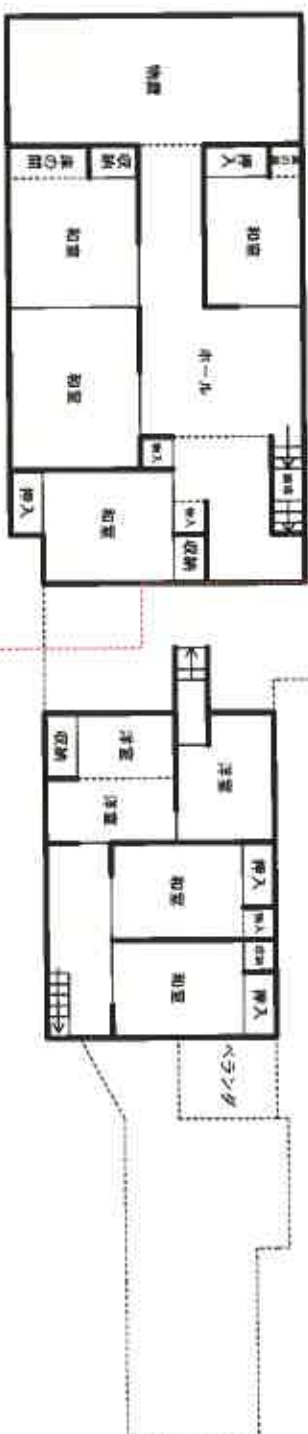
物件2 合棟図

| 区 分 | 附属建物 符号 1 |
|---|---|
| 特記事項 | ① 主である建物は、現存しておらず、所有者陳述によると物件 3 を新築する際に取壊したとのことである。<br>② 附属建物符号 1 と附属建物符号 2 は合体状態で使用されている。<br>③ 本件建物の室内で猫を飼っている。<br>④ 対象建物について、建築時期・構造・種類等の要因を踏まえ現場調査を行った結果、アスベスト含有建材が使用されている可能性は否定できない。なお、アスベスト使用の詳細については専門調査機関の分析調査を要する。<br>⑤ 登記上建築年月日は不詳であるが、板柳町発行の固定資産公課証明書においては、建築年次は「昭和 37 年」と記載されている。<br>また、登記上、主である建物は、昭和 36 年 10 月 13 日受付で所有権保存登記がなされている。 |

附属建物符号1 ← → 附属建物符号2
