期 間 入 札 の 公 告

## 現況調査報告書

評 価 書

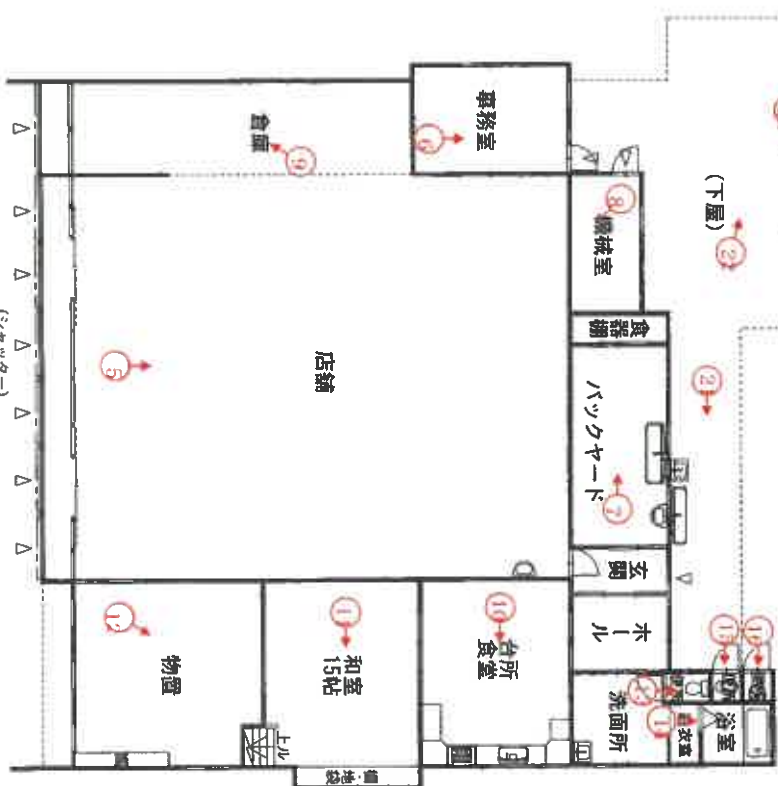
物件2  
主である建物

建物間取図 物件2 物件3

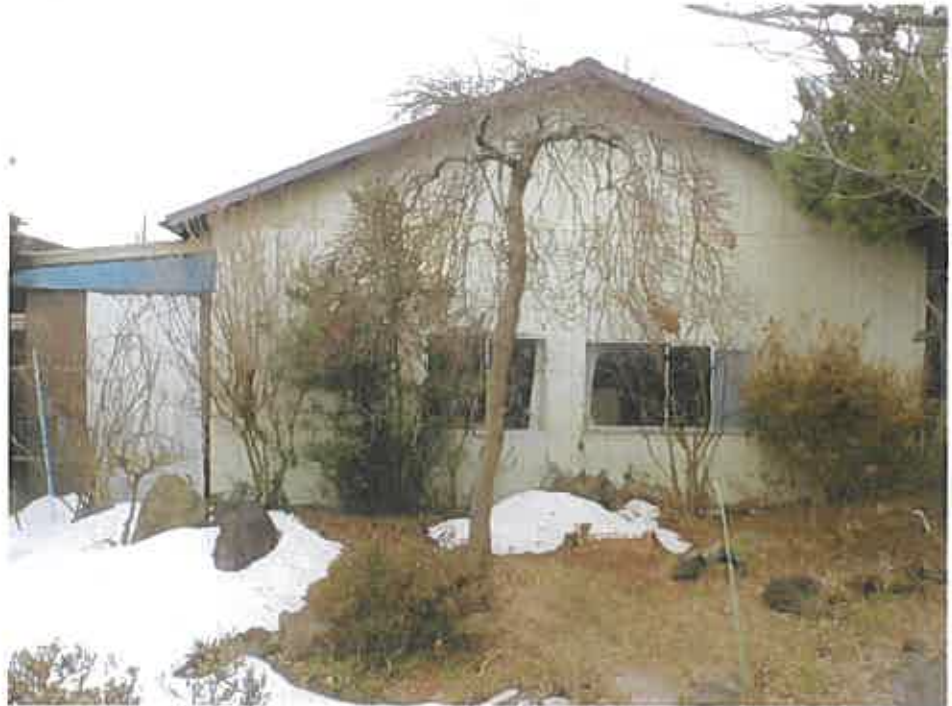
写真番号 3

物件 2 未登記附属建物

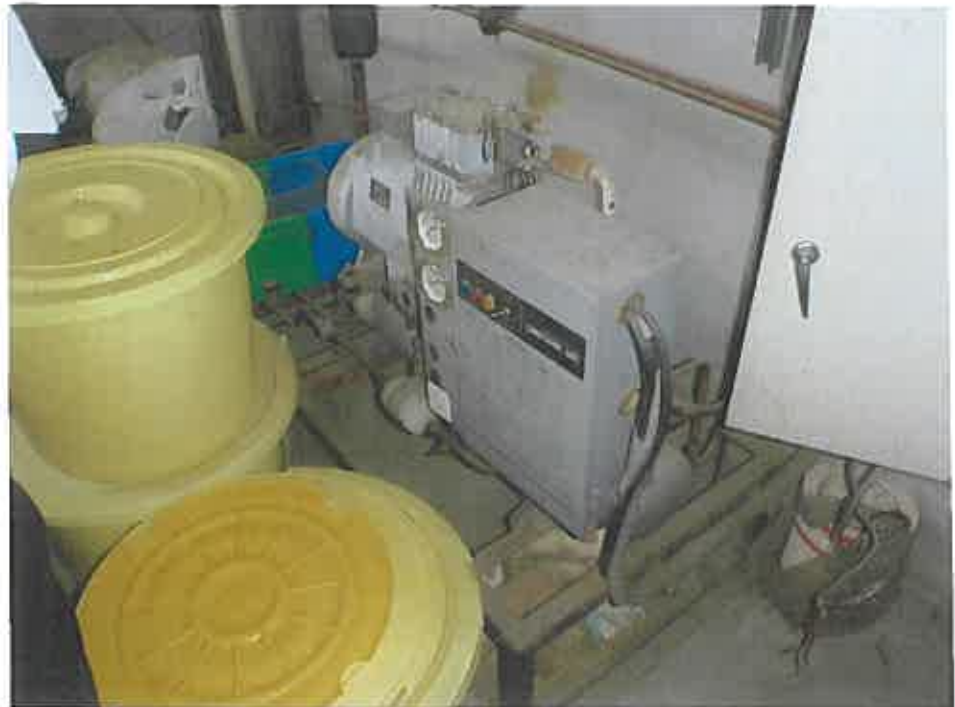
写真番号 8

物件 2 機械室

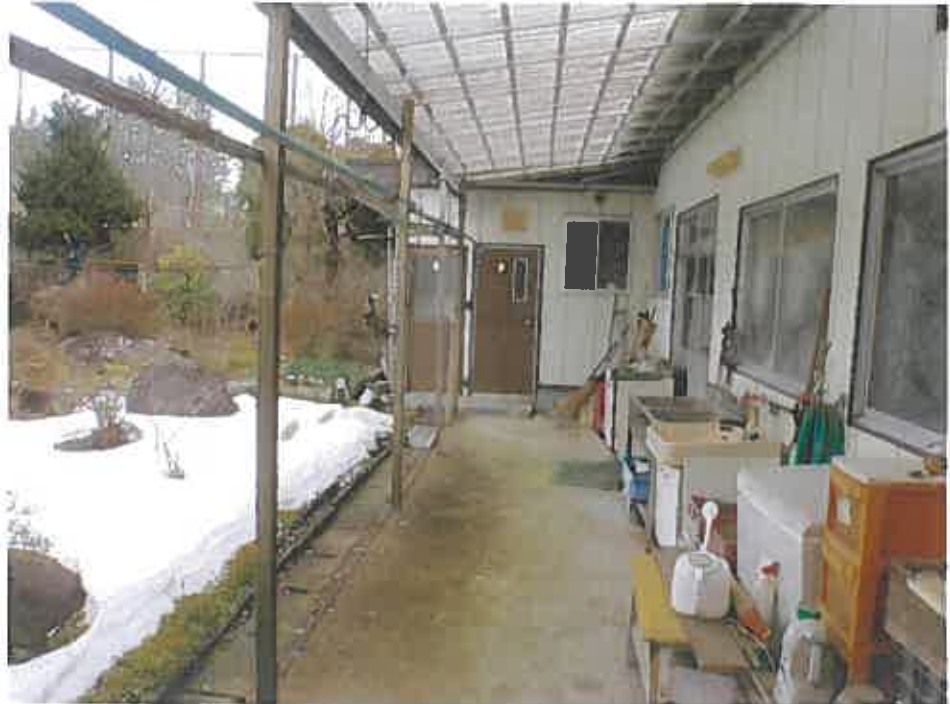
写真番号 2 1

- 1 南側で接面する道路は国道である。西側で接面する道路(99番6)は三戸町の公衆用道路である。
- 2 物件2北側と未登記附属建物間に広範囲な下屋がある。
- 3 物件1の東側と北側は隣地と高低差がある。
- 4 物件2は所謂事故物件である。

物件 2 下屋部分

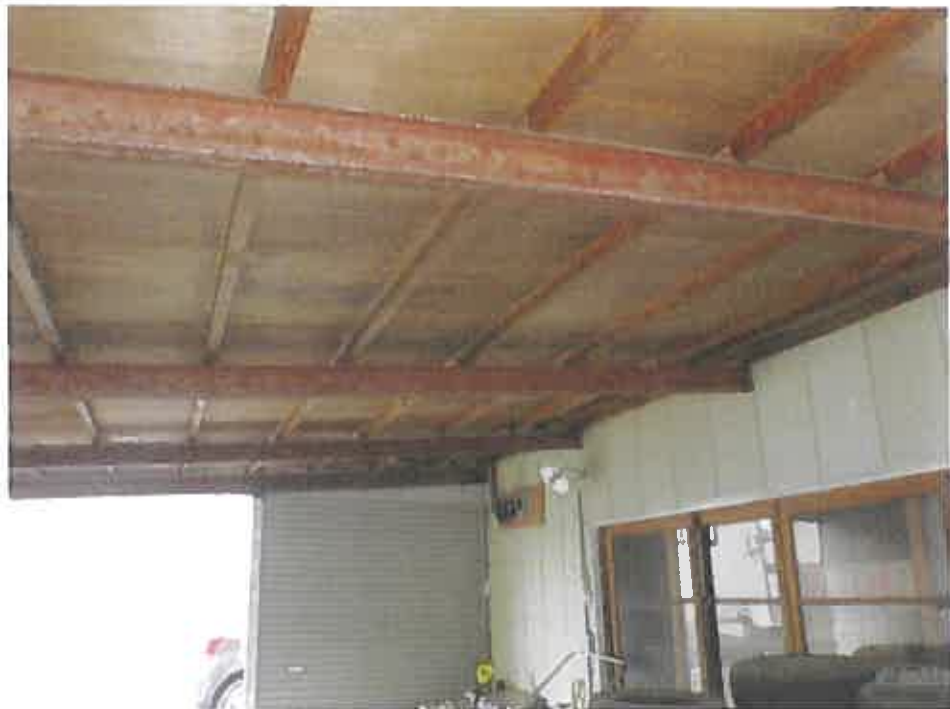
写真番号 2 2

物件 2 下屋部分

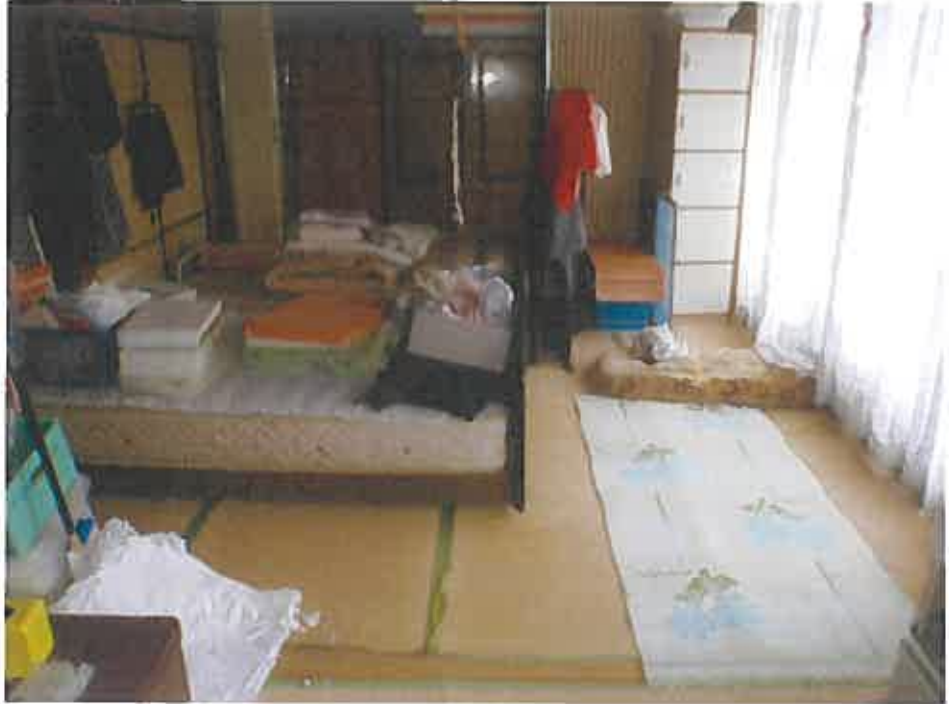
写真番号 27

物件3 和室 (増築部分)

| 特 記 事 項 | 1. 建築後約49年程経過し経年相当の老朽化が目につくが、特段要修理箇所等はないようである。<br>2. 物件3は1階南東側和室付近が増築されているが、Bの陳述によると昭和56年頃に増築したとのことである。 |
