# 期 間 入 札 の 公 告

## 物 件 目 録

## 現況調査報告書

## 評 価 書

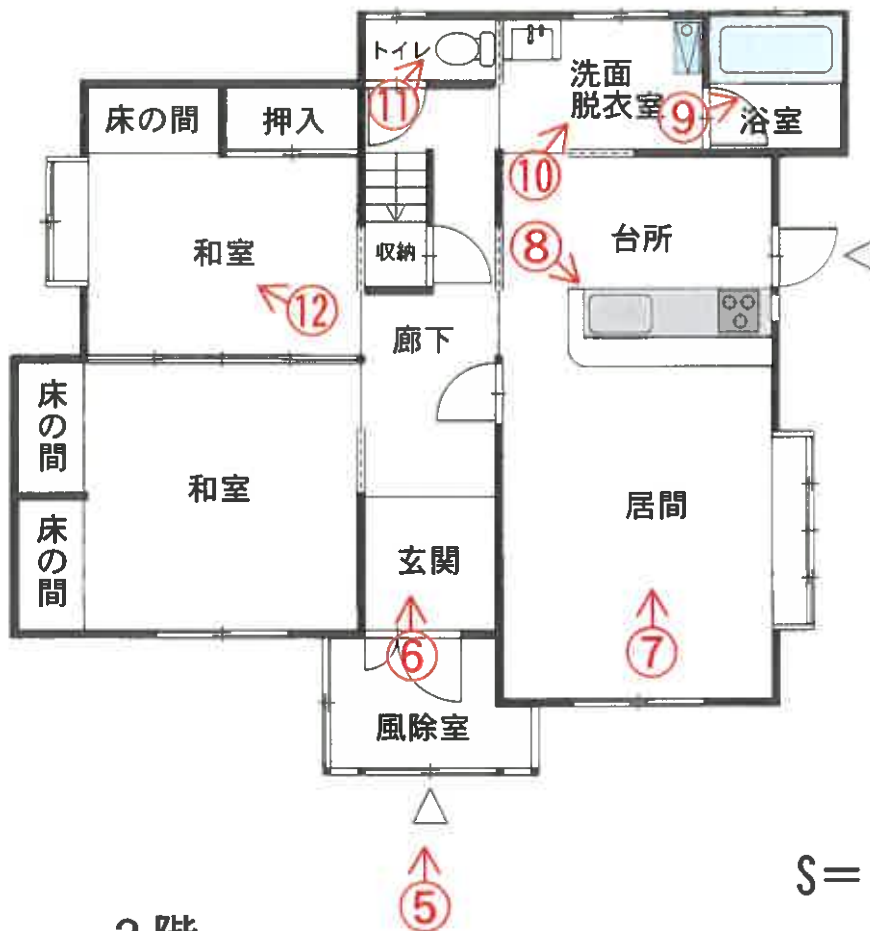
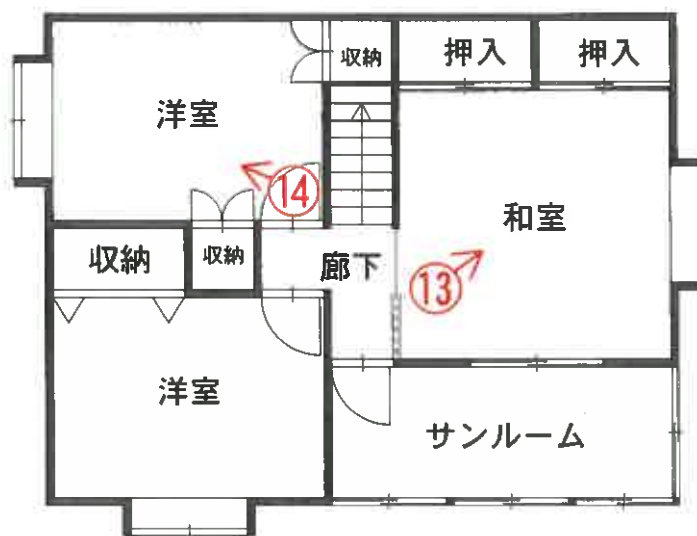
# 建 物 間 取 図

(物件番号 2)

1 階

2 階

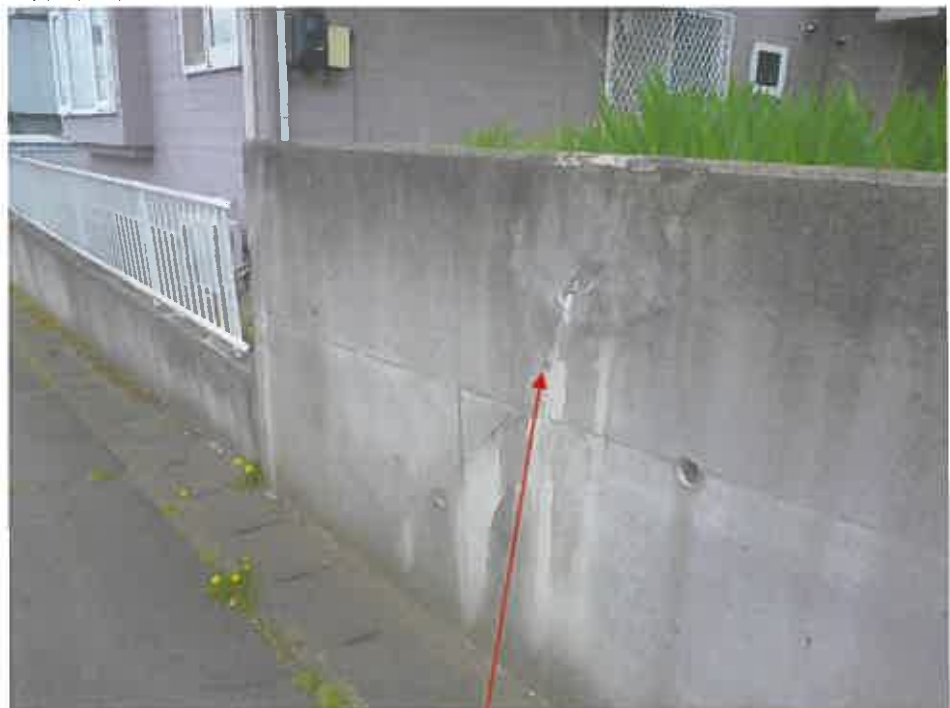
写真番号 4

- 1 物件1の北側擁壁に亀裂が見受けられる(写真番号4参照)ほか、物件2に雨漏りあとが見受けられ、屋根の一部が朽廃していると考えられる(写真番号12～14参照)。
- 2 本件物件に接面している道路は、評価人瀧岡徹の調査によると町道とのことである。

物件 1 (亀裂)

| 特 記 事 項 | ① 物件1の北側擁壁に亀裂が見受けられる。 | |

イ 個別格差：画地条件▲5%（擁壁に亀裂が見受けられる）

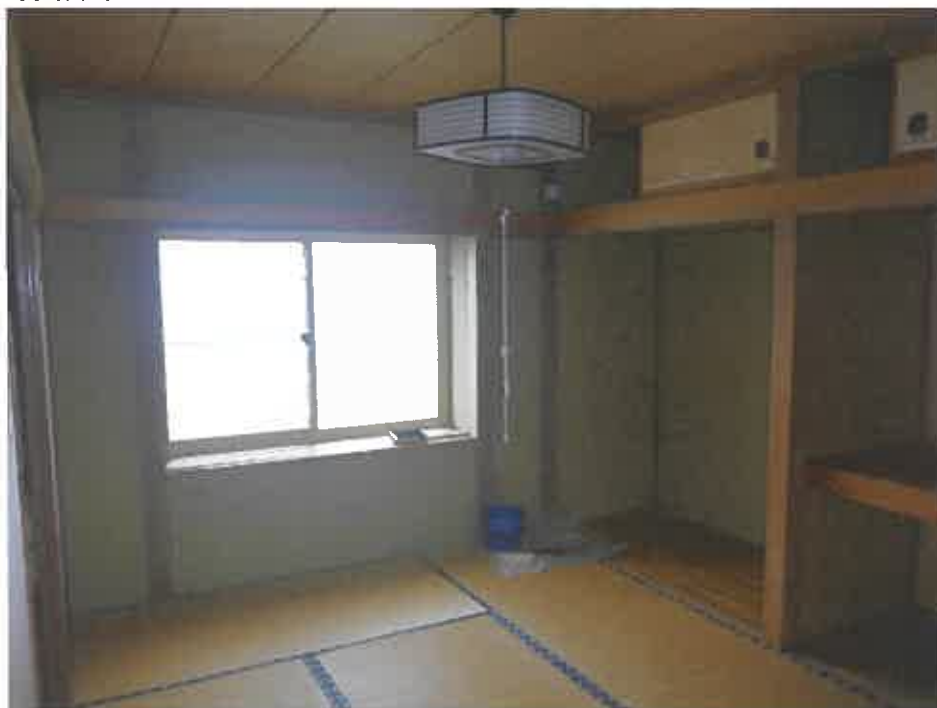
写真番号 1 2

物件 2

| 特記事項 | ① 対象建物について、建築時期・構造・種類等の要因を踏まえ現場調査を行った結果、アスベスト含有建材が使用されている可能性は否定できない。なお、アスベスト使用の詳細については専門調査機関の分析調査を要する。<br>② 屋根の一部が朽腐していると考えられる。 |

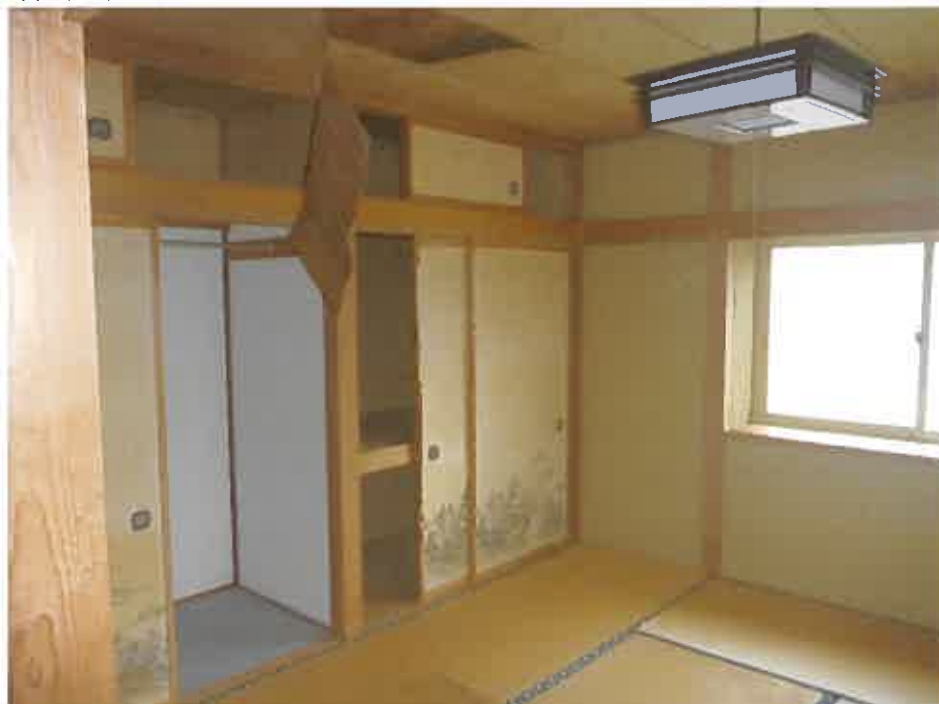
写真番号 13

物件 2

| 保守管理の状態 | ・複数個所の雨漏り痕が見受けられる、内壁の複数個所が破損しているなど劣る。 |
