## 期 間 入 札 の 公 告

# 現況調査報告書

（物件 3 ～ 7）

## 評 価 書

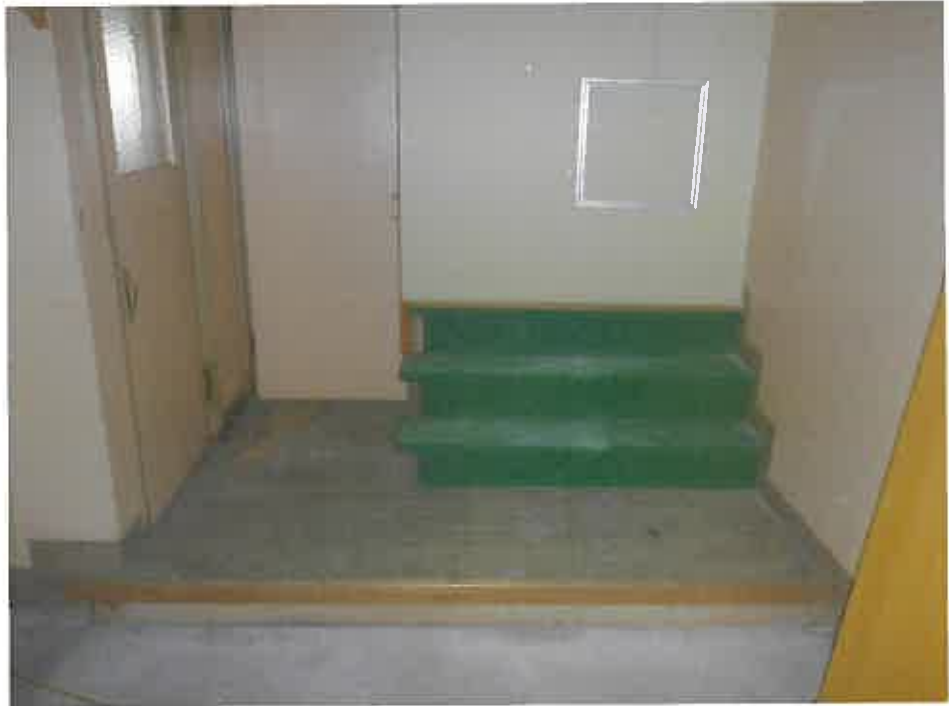
写真番号 17

- 1 物件6の2階への階段部分は塞がれており、人ひとりがようやく通り抜けられるような窓が空けられているものの、容易に行き来は困難な状態である（写真番号17、18参照）。
- 2 本件物件に備え付けられた機械・器具その他工場の用に供する物の現況は、次のとおり

物件 6

| 特 記 事 項 | ①対象建物について，建築時期・構造・種類等の要因を踏ま<br>え現地調査を行った結果，アスベスト含有建材が含まれて<br>いる可能性は否定できない。なお，アスベスト使用の詳細<br>については専門調査機関の分析調査を要する。<br>②物件6建物の2階への階段部分は塞がれており，人ひとり<br>がようやく通り抜けられるような窓（点検口）が設けられて<br>いるが，容易な行き来は困難な状態である。<br>③物件6と物件7は内部で行き来できるようになっている。 |

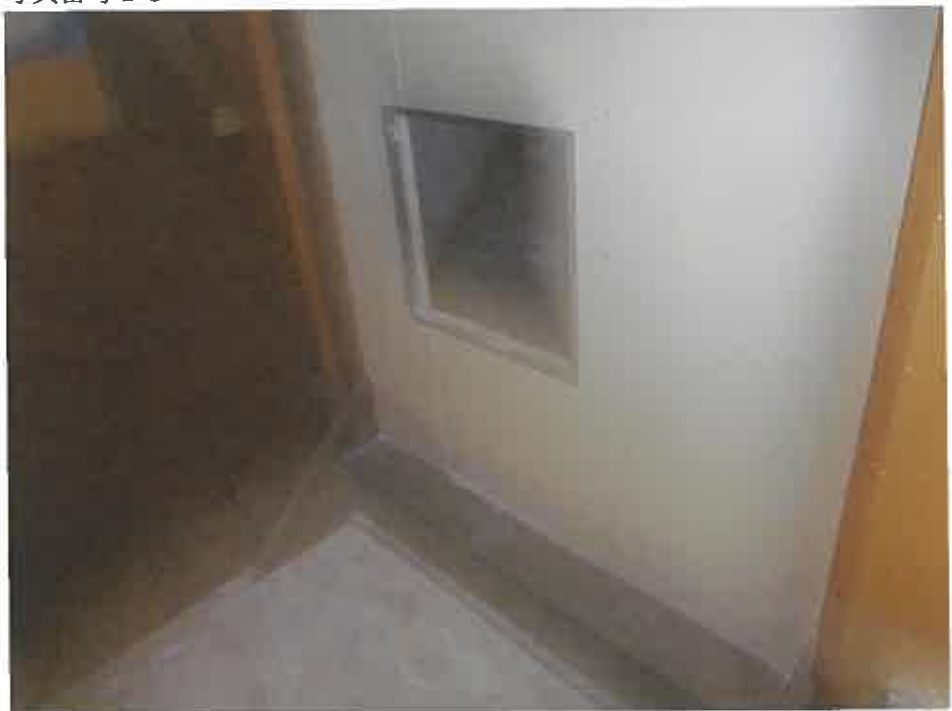
写真番号 18

物件 6

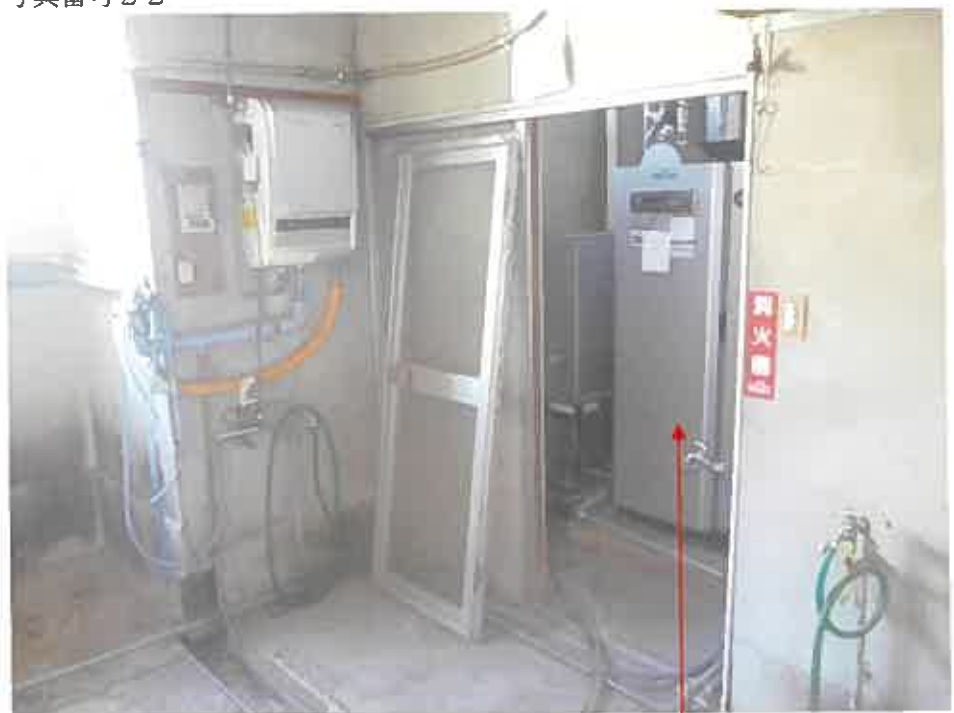
写真番号 2 2

機械器具番号 1

物件 7

| | 種 類 | 構造 | 個数 | 製 作 者 | 製造年月 | 記号番号 | 配置場所 |
|---|---|---|---|---|---|---|---|
| 1 | 簡易貫流蒸気<br>ボイラ | 鉄製 | 1台 | 三浦工業(株) | H18.01 | SU-200<br>(23600824) | 別紙物件7の間<br>取図1のとおり |

| 機械・器具目録（未登記） | | | | | | |
|---|---|---|---|---|---|---|
| ① | 簡易貫流<br>蒸気ボイラ | 鉄製 | 1台 | 三浦工業(株) | H18.01 | SU-200<br>(23600824) |
