期間入札の公告

青森地方裁判所弘前支部

現況調査報告書

評 価 書

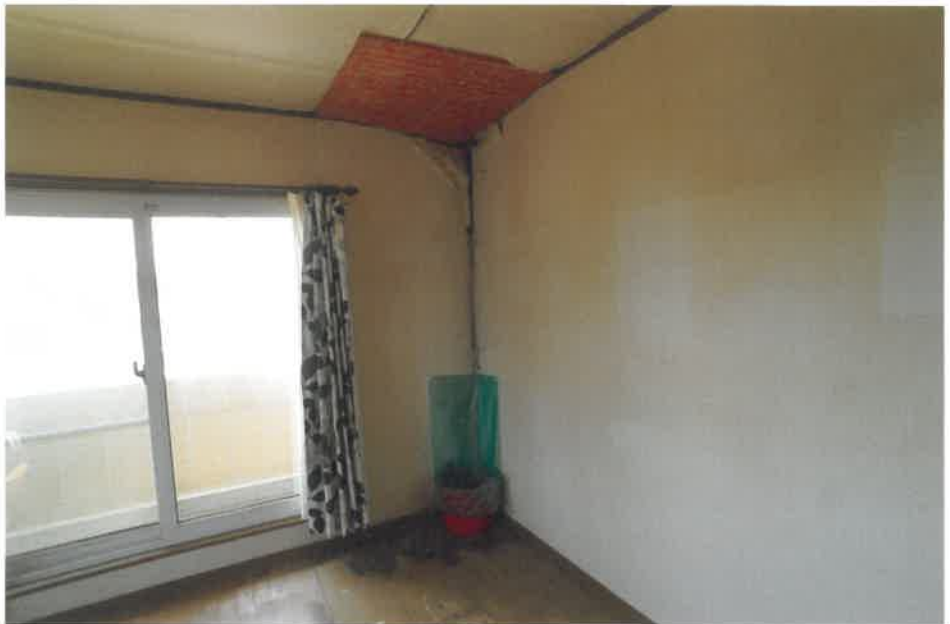
写真番号10

占有者及び占有状況	<input checked="" type="checkbox"/> 建物共有者ら <input type="checkbox"/> その他の者 上記の者が本建物を 居宅 として使用している。 <input type="checkbox"/> 「占有者及び占有権原」のとおり		
上記以外の敷地 (目的外土地)	<input checked="" type="checkbox"/> ない <input type="checkbox"/> ある (詳細は「目的外土地の概況」のとおり)		
その他の事項	2階東側の部屋の南側天井から雨漏り跡 (写真番号 1 0)、2階北側の部屋の壁にカビ (写真番号 1 1、同 1 2) の発生がある 猫 1 匹飼っていたことがあり、2階の階段脇の壁紙に損傷が見られる		
執行官保管の仮処分	<input checked="" type="checkbox"/> ない <input type="checkbox"/> ある 地方裁判所 支部 令和 年 () 第 号 保管開始日 令和 年 月 日		
土地建物位置関係図	<input type="checkbox"/> 建物図面 (各階平面図) のとおり <input checked="" type="checkbox"/> 土地建物位置関係図のとおり

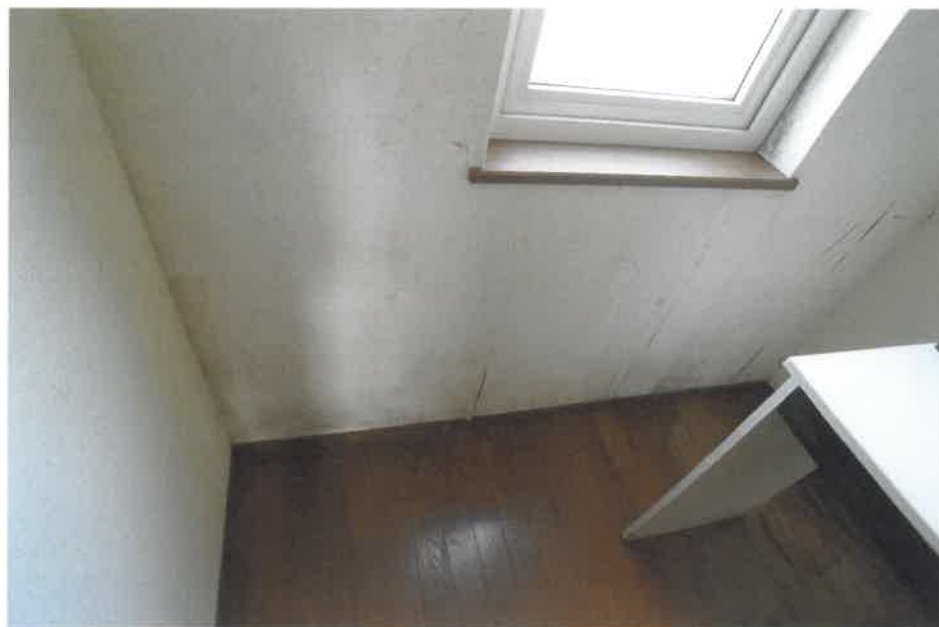
写真番号1 1

陳述者 (当事者との関係)	陳述内容等
<p>■ A (債務者兼所有者、共有者)</p> <p>■ D (B入所施設担当者)</p>	<p>1 私は物件1土地の所有者で、かつ、物件2建物共有者です。債務者Cの相続人兼物件2建物の共有者であるBは私の母親で、以前は同居していましたが現在は施設に入所しています。Bとの間で物件1土地や物件2建物使用に関して金銭支払いの取決めはありません。私以外の者が物件1、2を使っている部分はありません。</p> <p>2 物件1土地は登記上平成15年に交換で私の所有となりましたが、これは平成10年に家を建てるに際して、本家の方と話し合い、物件1土地を交換して取得し、その上に物件2建物を建てたものです。登記が遅くなったのはよくわかりません。</p> <p>3 物件2建物の2階の東側の部屋の南側の天井から雨漏りがしています。また、2階の北側の部屋の北側の壁にカビが生えている部分があります。また、猫を1匹飼っていたことがあり、2階階段脇の壁紙が損傷しています。</p> <p>私は有料老人ホームハッピーライフYOSHITAの職員でBを担当しています。</p>
