## 期 間 入 札 の 公 告

別紙物件目録記載の不動産を下記のとおり期間入札に付します。

## 現況調査報告書

## 評 価 書

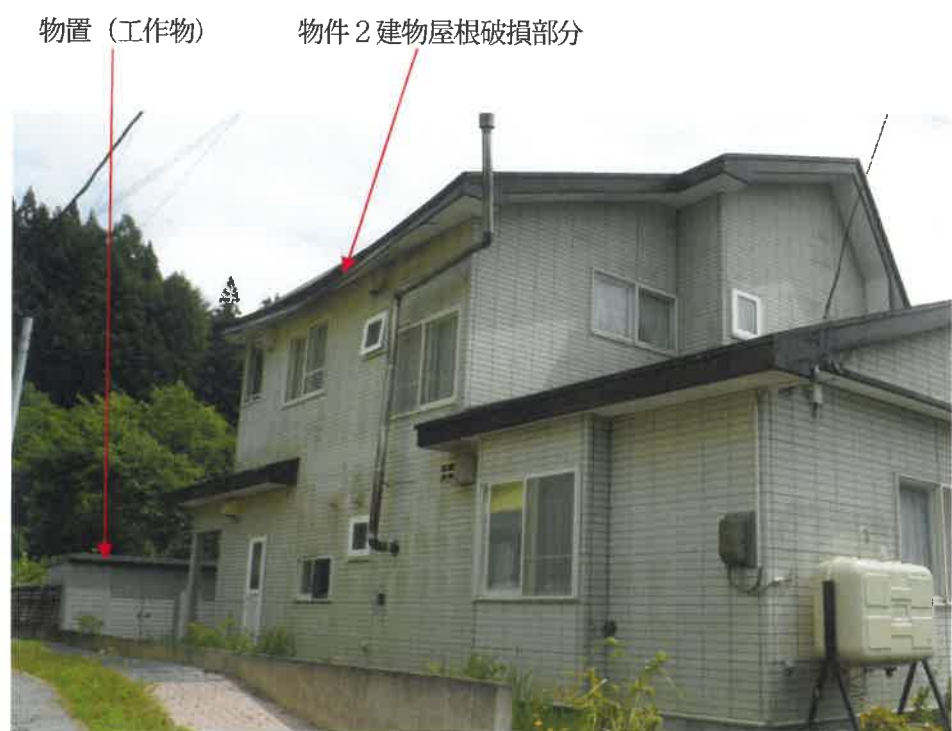
写真番号2

| その他の事項 | 2 階北東側の屋根が破損している (写真番号 2)<br>10 年位前から室内で猫 2 匹を飼っている | | |

| 陳述者<br>(当事者との関係) | 陳述内容等 |
|---|---|
| ■ A<br>(債務者兼所有者) | <p>1 私は物件1土地の所有者で、物件2建物の共有者です。物件2建物は私が理容院を営業しているほか、私と私の家族の居宅にもなっています。私達家族以外の者が使っている部分はありません。物件2建物内で10年位前から猫2匹を飼っています。</p> <p>2 物件2建物は父親であるBと共有となっています。物件1土地を利用するにあたりBとの間では何ら取決めはありません。</p> <p>3 過去数年の降雪で2階の屋根が破損しています。</p> <p>4 物件1土地上にある2個の物置は私の物であり、物件2建物の家財等を入れて使っています。</p> |

| 保守管理の状態 | やや劣る (北東側 2 階の屋根が破損している。) |
