## 期 間 入 札 の 公 告

## 現況調査報告書

## 評 価 書

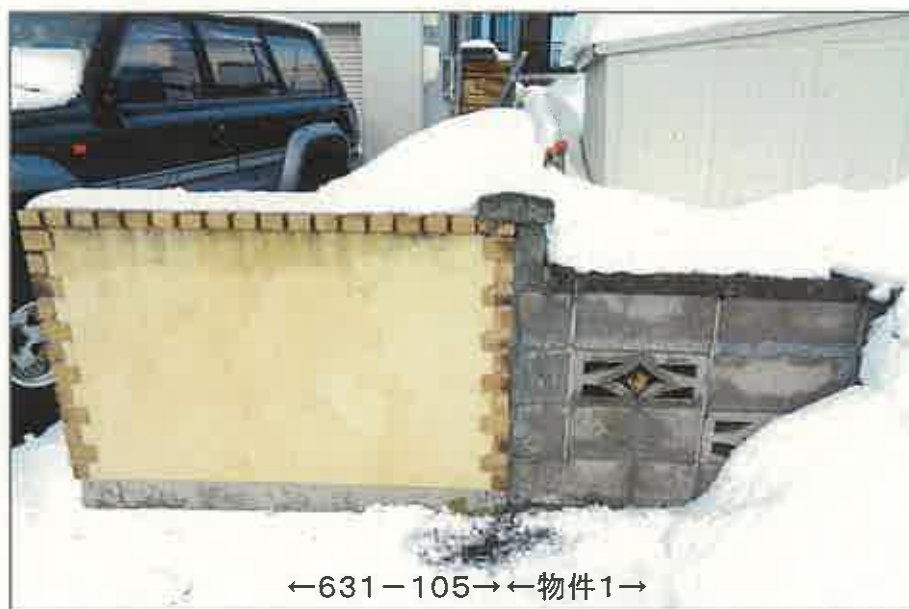
⑩ブロック製塀の状況

| <p>特 記 事 項</p> | <ul style="list-style-type: none"> <li>・前記記載の通り、敷地内にアスファルト舗装部分及びブロック製塀等あり（別添図参照）。なお、積雪下で把握困難な状況であるが、ブロック製塀については、関係者聴取等によると、隣接地との境界上に設置されている様子であり、共有塀の可能性があるものと把握された。</li> <li>・公図、地積測量図等に基づき本件土地の位置、形状等を確認したが、積雪下で境界石等を確認できなかったこと等から、本件土地の正確な地積、範囲等の確定には専門家による測量を要する。</li> <li>・現地調査に際して、本件建物（物件2）関係（建物基礎、上下水道、ガス埋設管等）以外の地下埋設物の存在可能性は特段把握されなかった。但し、積雪下で地下埋設物の把握が困難な状況にあること等から、詳細については別途調査を要する。</li> </ul> |
