期 間 入 札 の 公 告

| | 構 造 | 軽量鉄骨造陸屋根 2 階建 |

## 現況調査報告書

# 評 価 書

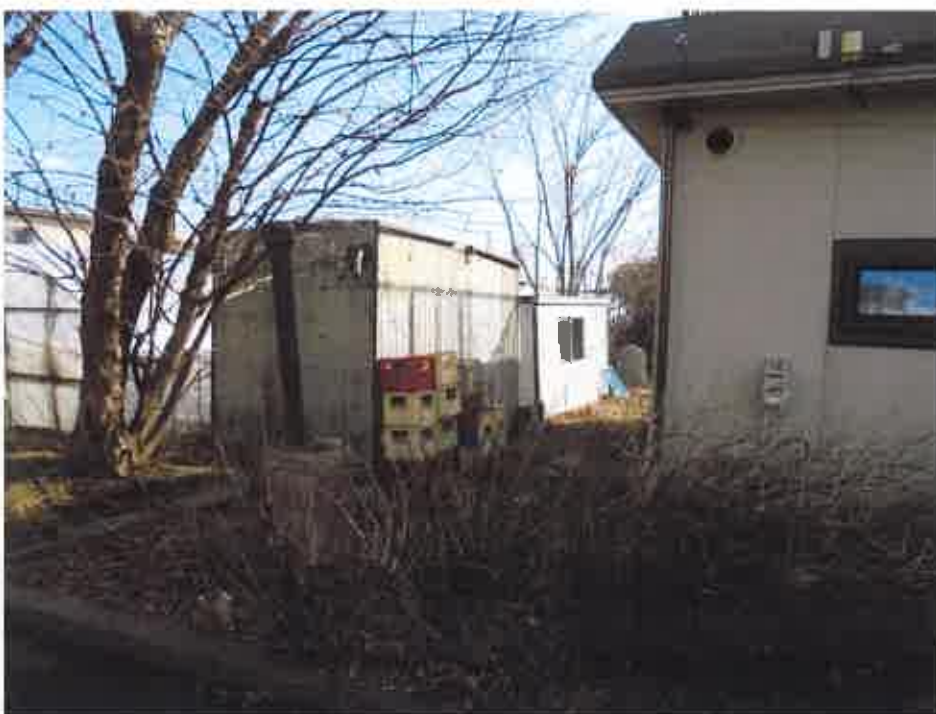
コンクリート製焼却炉、鉄製コンテナ、軽量鉄  
骨製仮設物置

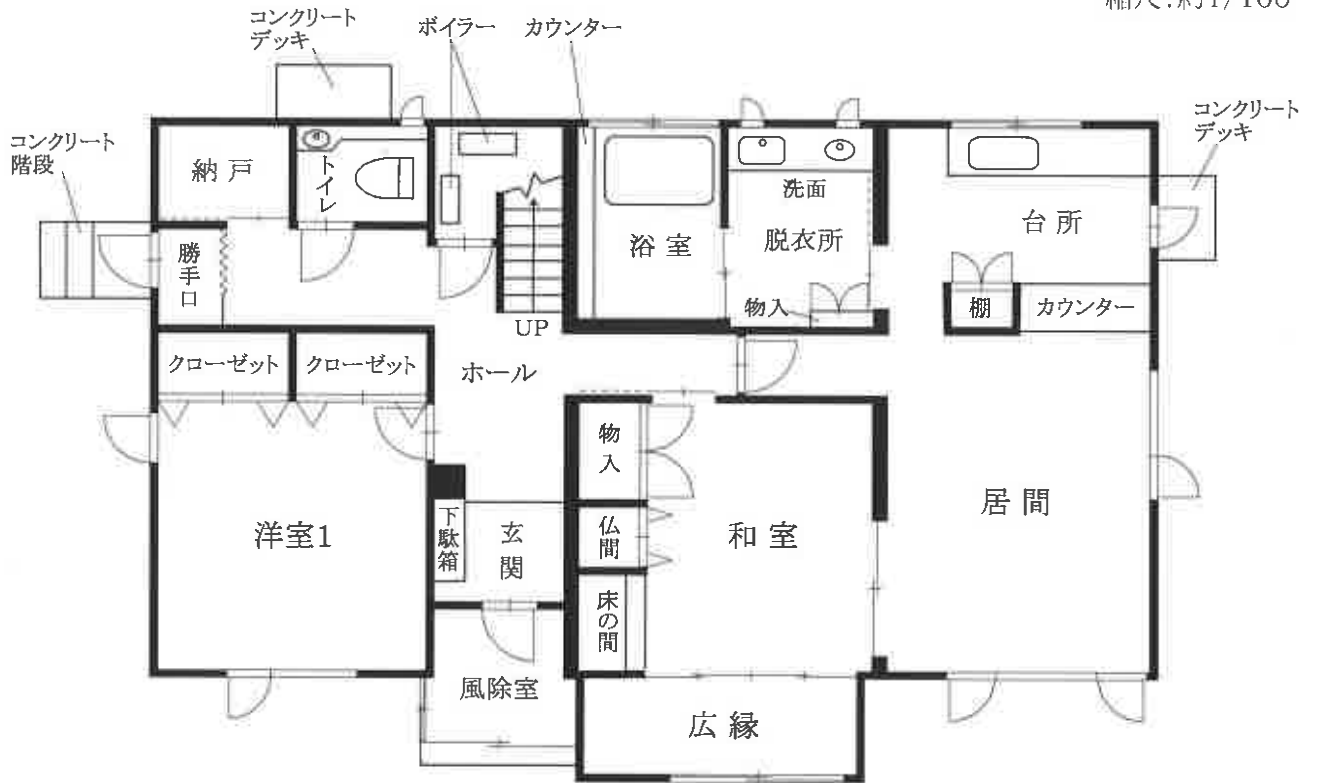
## 1 階

| 区 分 | 主である建物 |
|---|---|
| 現況用途等 | 現況用途：居宅<br>間 取 り：5LDK＋納戸、広縁等（別添建物間取図参照） |
