期間入札の公告

- 1 所 在 札幌市北区あいの里三条一丁目
地 番 8番14
地 目 宅地
地 積 216.96平方メートル
- 2 所 在 札幌市北区あいの里三条一丁目 8番地14
家屋 番号 8番14
種 類 居宅
構 造 木造合金メッキ鋼板ぶき2階建
床 面 積 1階 62.93平方メートル
2階 52.17平方メートル

現況調査報告書

評 価 書

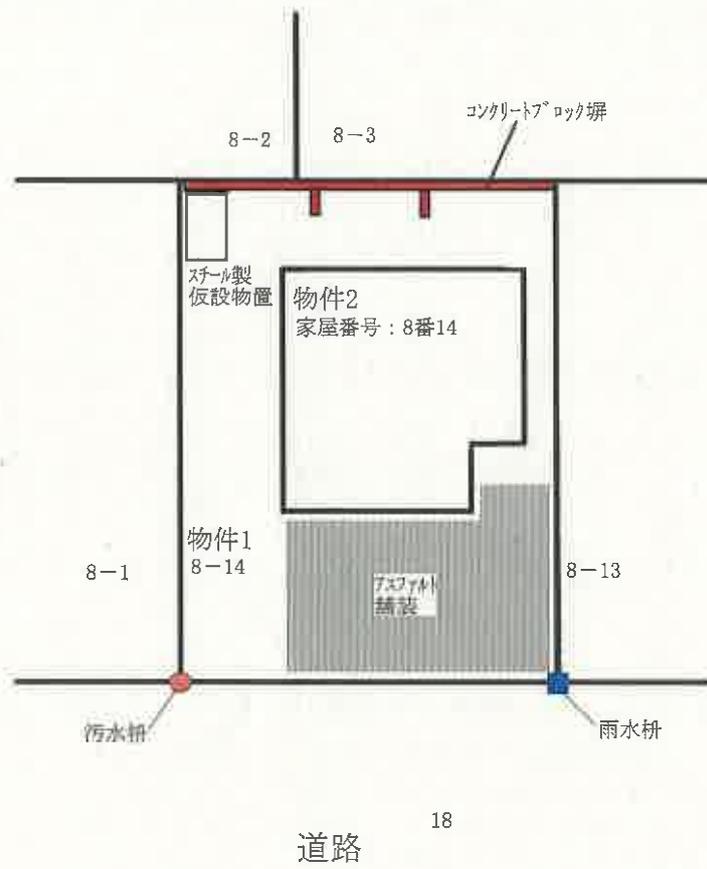
土地建物位置関係図

- 1 境界標は、確認することができなかった。本件各土地の位置、範囲について、公図等の記載とほぼ同一と思われるが、現地での概則によるものであることから、正確な位置、範囲などの確定には専門家による測量を要する。
- 2 本件土地は、南側において、市道と接している（土地建物位置関係図参照）。
- 3 本件土地は、上記の市道及びその余の各隣接地とは、ほぼ等高に接している。なお、画地内は、ほぼ平坦である。
- 4 本件土地にアスファルト舗装が施工されている（土地建物位置関係図参照）。
- 5 本件土地にコンクリートブロック塀が設置されている（土地建物位置関係図参照）

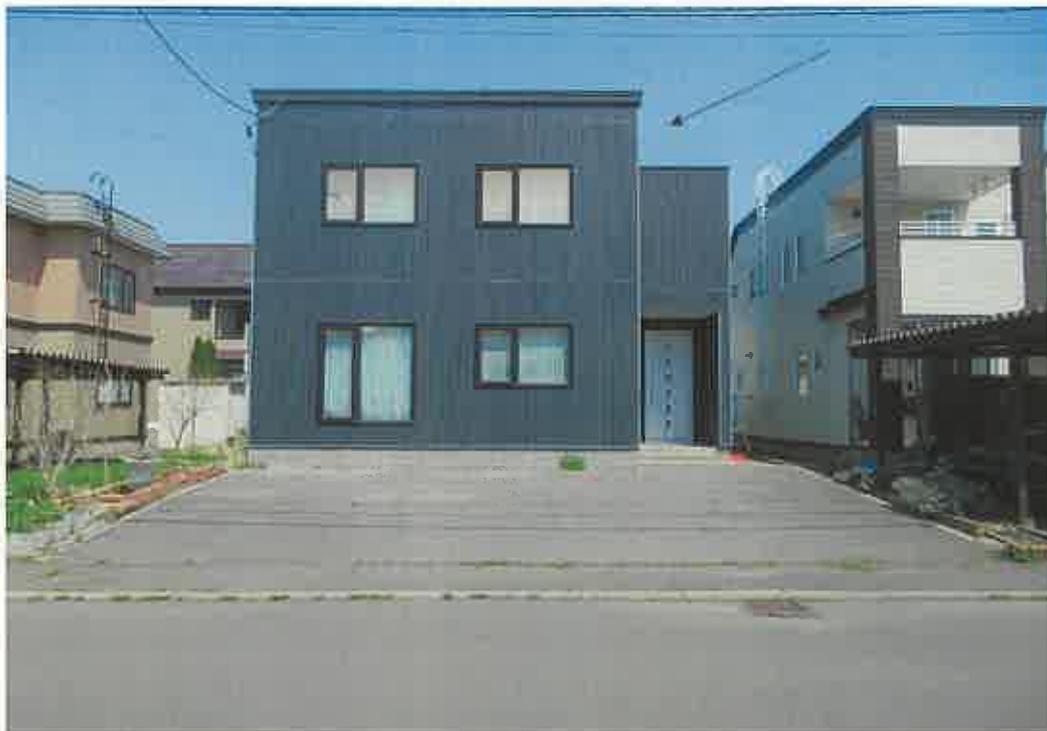
1 建物外観全景

- 1 本件建物は、2階建て戸建住宅である（平成23年5月築）。
- 2 本件建物の外部について、特に目立った汚損、損傷及び損壊は見受けられなかった。
- 3 本件建物はオール電化住宅である。
- 4 本件建物の内部について、維持管理、犬及び猫の飼育の影響により、壁、床に汚損、損傷及び損壊が見受けられる。
なお、特筆すべき事項は次のとおりである。
 - (1) 1階居間、同洋室1の壁紙が損傷、剥離している。
 - (2) 1階洗面所の床が汚損している。
 - (3) 2階洋室2のドアが損壊している。
 - (4) 2階洋室3の壁が損壊している。
- 5 上下水道、電気、ボイラー等の設備は、確認できないため、その稼働の可否は不明である。
- 6 所有者所有のスチール製仮設物置（約4.625平方メートル）が存在している（土地建物位置関係図参照）。
- 7 室内において、過去に犬3匹及び猫1匹を飼育していたようである。

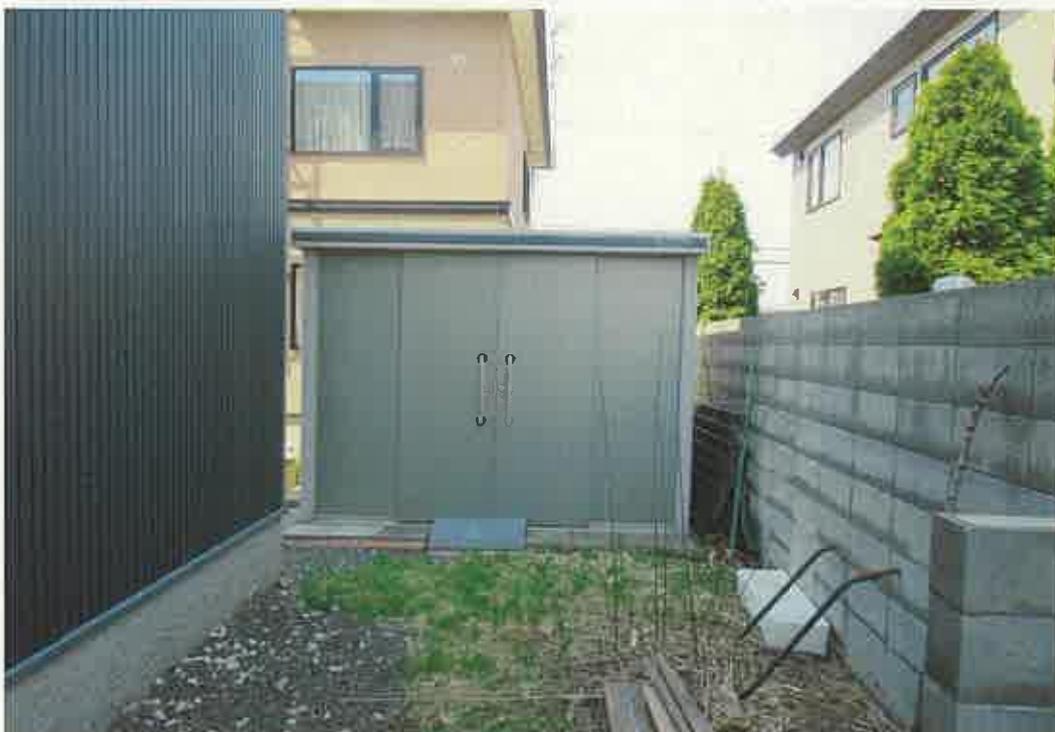
12 仮設物置

番号	所在等	登記	現況
1	所在地 地目 地積	札幌市北区あいの里三条一丁目 8番14 宅地 216.96㎡	同左
2	所在 家屋番号 種類 構造 床面積	札幌市北区あいの里三条一丁目 8番地14 8番14 居宅 木造合金メッキ鋼板ぶき2階建 1階： 62.93㎡ 2階： 52.17㎡ 合計 115.10㎡	同左
番号	特記事項		
	・物件1土地の北西側に物件所有者所有のスチール製仮設物置(約4.625㎡)が設置されている。
