- 2 所 在 江別市豊幌はみんぐ町 15 番地 20  
 家屋 番号 15 番 20  
 種 類 居宅  
 構 造 木造亜鉛メッキ鋼板葺 2 階建  
 床 面 積 1 階 82.81 平方メートル  
           2 階 49.10 平方メートル  
 (現況)  
 床 面 積 1 階 82.81 平方メートル  
           2 階 約 76.42 平方メートル

## 現況調査報告書

# 評 価 書

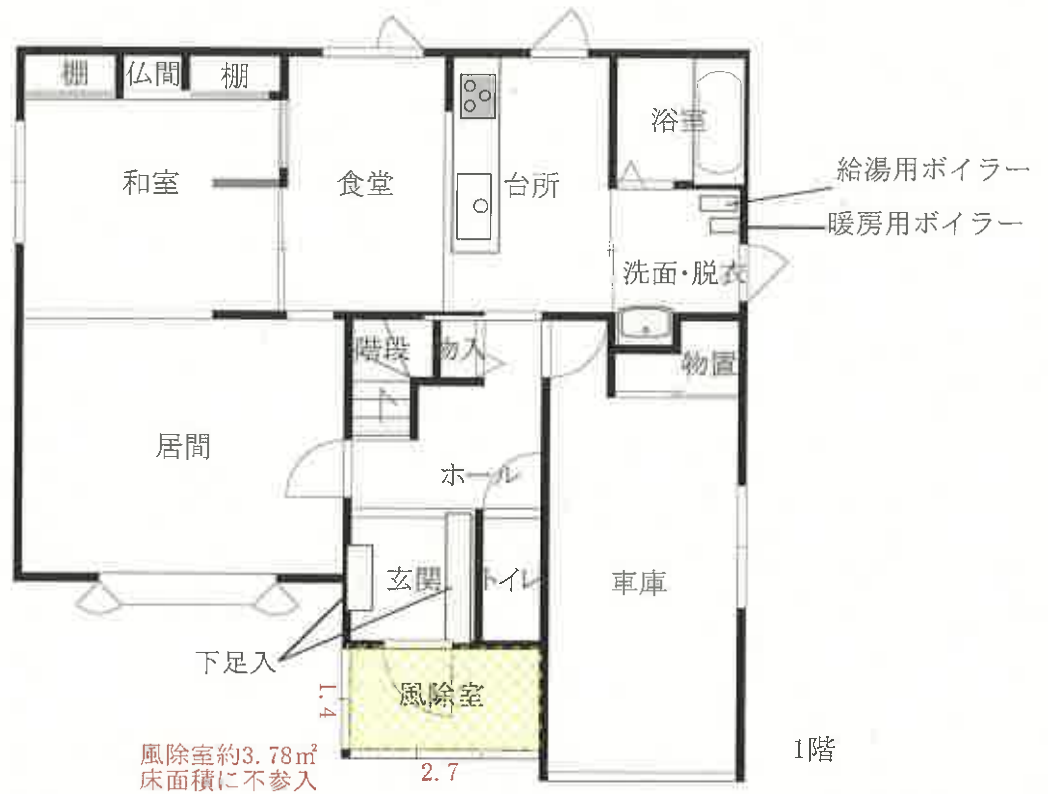
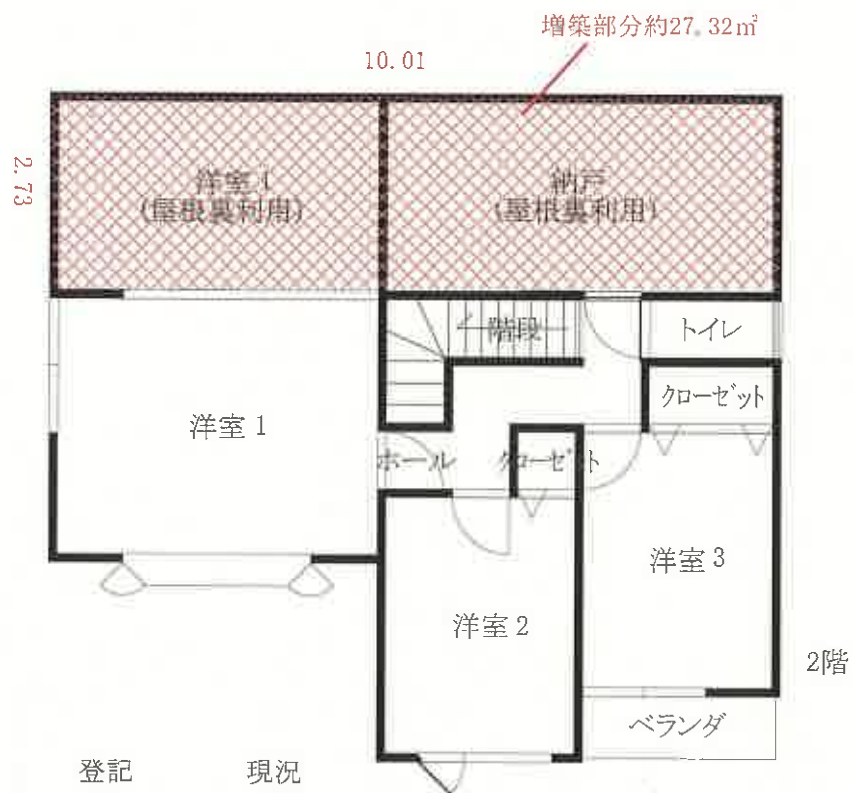
建物間取図

| | 登記 | 現況 |
| 1階 | 82.81㎡ | 82.81㎡ |
| 2階 | 49.10㎡ | 76.42㎡ |
| 延べ面積 | 131.91㎡ | 159.23㎡ |

| 床面積(現況) | 物件2建物は2階部分に増築があり1階は登記床面積と同様であるが、2階は約27.32㎡の増築があり、床面積は1階82.81㎡、2階約76.42㎡、延べ面積約159.23㎡となっている。<br>(詳細は別添建物間取図参照) |

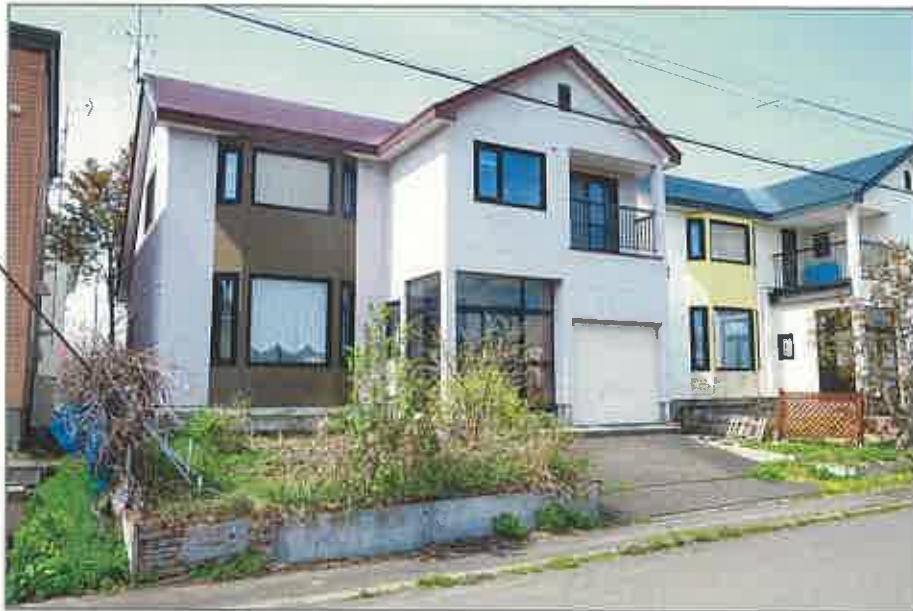
## ①本物件の外観

- 1 本土地の境界標等は、２箇所のみ確認できた。簡易計測及び周囲の概況等から、おおむね公図どおりと推測されるものの、本土地の範囲等の確定には専門家による測量を要する。
- 2 本土地は、アスファルト舗装部分は、南東側方向に約０．６メートル程度低く傾斜している。これ以外の部分は、おおむね平坦地であり、各隣地とは、ほぼ等高に接面している（写真①参照）。
- 3 本土地は、南東側で舗装市道に接面している（土地建物位置関係図参照）。
- 4 本土地の一部は、アスファルト舗装が施工されている（土地建物位置関係図及び写真①参照）。
- 5 本土地の南側付近に、板張土留（高さ約０．６メートル）が設置されている（土地建物位置関係図及び写真①参照）。

なお、同土留付近に設置されているスチール製の雪止め柵（目的外）は、隣地（１５番２１）居住者が設置したものである（写真①参照）。

- 3 本建物の南東側に、風除室（約３．７８平方メートル）が設置されている（建物間取図及び写真①参照）。

スチール製雪止め柵

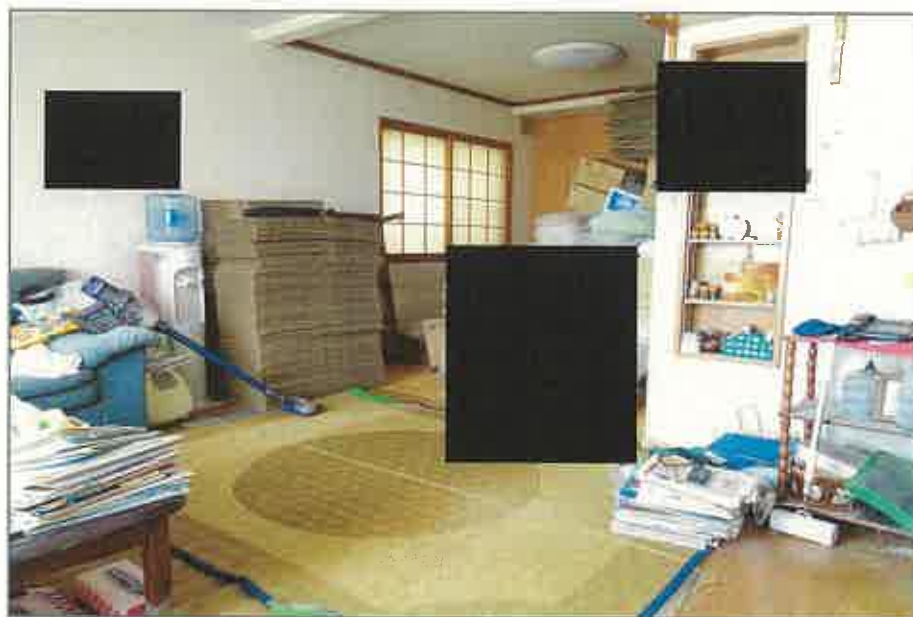
## ②居間・和室

- (2) 本建物内には、残置物が大量に存在した（建物間取図及び写真②⑤⑥⑦参照）。

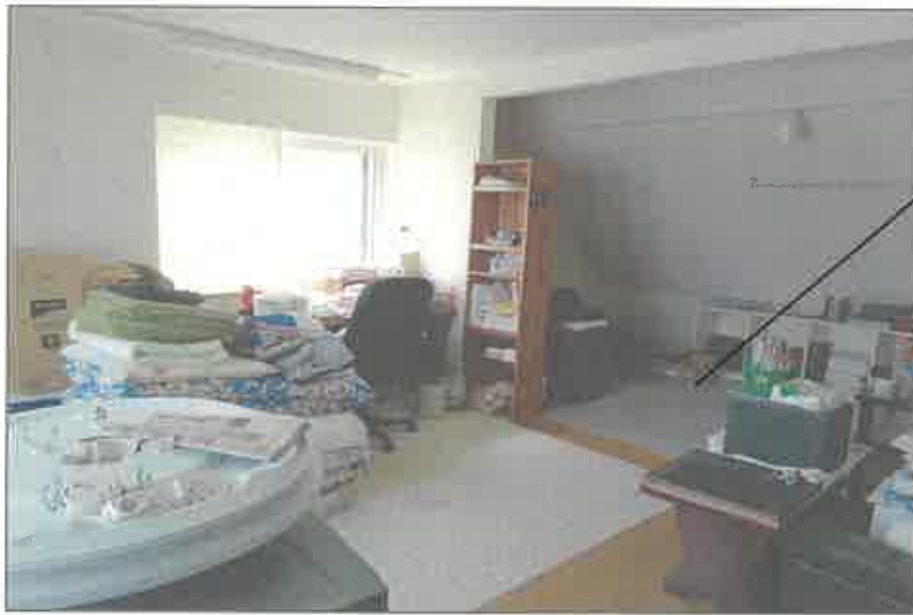
⑤洋室1

- (1) ２階洋室１の一部及び納戸部分が増築（合計約２７．３２平方メートル）されている（建物間取図及び写真⑤⑥参照）。

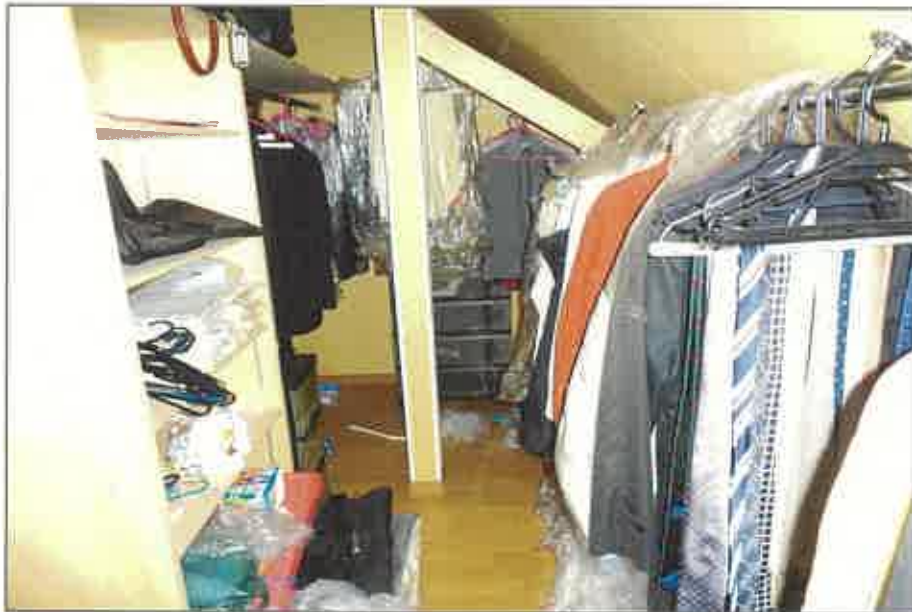
⑥納戸(増築部分)

これについては、構造、床の状況などを評価人と協議した結果、増築部分と判断した。

増築部分

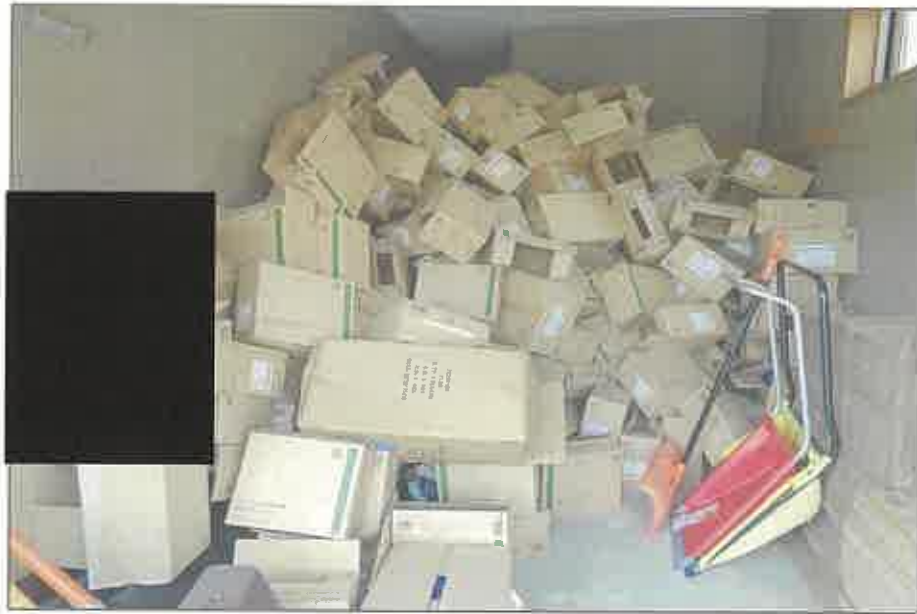
⑦車庫

- (3) 車庫前等に、コンクリートの段差が発生しており、車庫の使用は難しい状況であった（写真①⑨参照）。これについても、地盤沈下が原因と推測される。

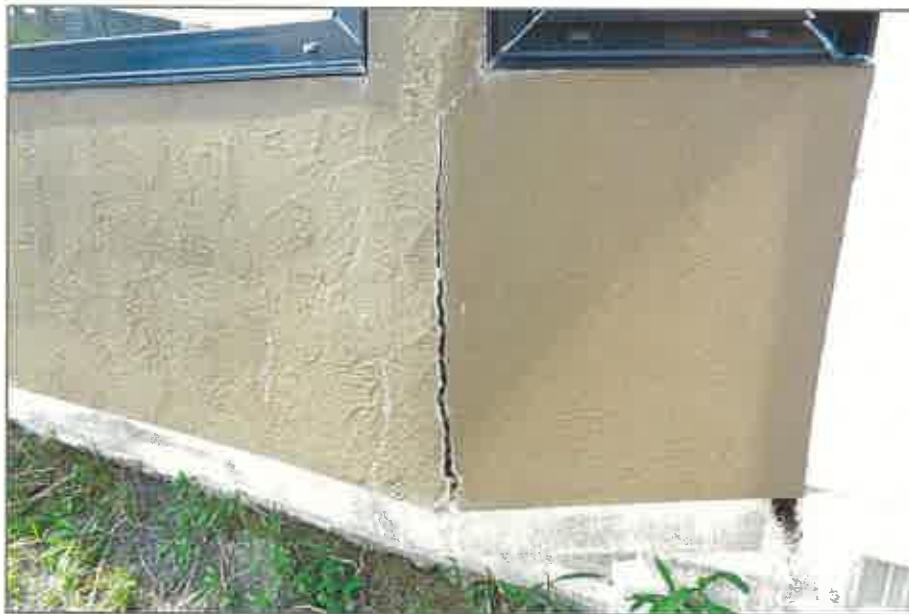
⑧出窓下の壁の亀裂の状況

- (1) １階の出窓下の外壁に大きな亀裂が見られた（写真⑧参照）。

| 保守管理の状態 | <ul style="list-style-type: none"> <li>・内部については、現在空家のため保守管理がなされていないことから、床等に埃や窓枠付近にカビ等が目立つ状況であるが、その他に関しては概ね経年相応の劣化状態であった。</li> <li>・外部については、1階の出窓下の外壁部分に大きな亀裂が見られた。その他建物の基礎部分の露出が見られ、近隣者へのヒアリングによると、受命物件の周囲では地盤が沈下しているとのことで、周辺の建物も基礎が露出している家が複数棟認められたが、詳細については専門家の調査を要するものと考えられる。また、基礎がしっかりしている為か、建物内部に関しては床面の傾斜等は見られなかった。その他、外壁面については経年相応の汚れとなっている。</li> </ul> なお、車庫と舗装部分には相応な段差が生じており、車庫としての利用は現状では出来ないものと推測される。 |

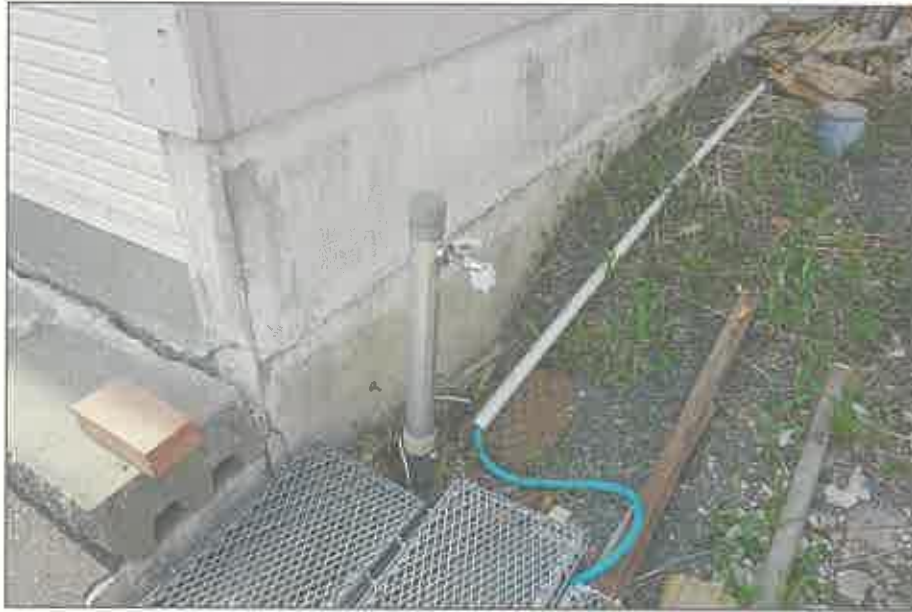
⑨車庫付近の建物基礎の露出状況等

- (2) 本建物の基礎部分の露出が見られた（写真⑨参照）。

これについては、評価人と周囲の住宅を観察し、近隣居住者に聴取したところ、本建物と同じような状況であった。地盤沈下が原因と推測されるものの、詳細な原因については専門家による調査を要する。

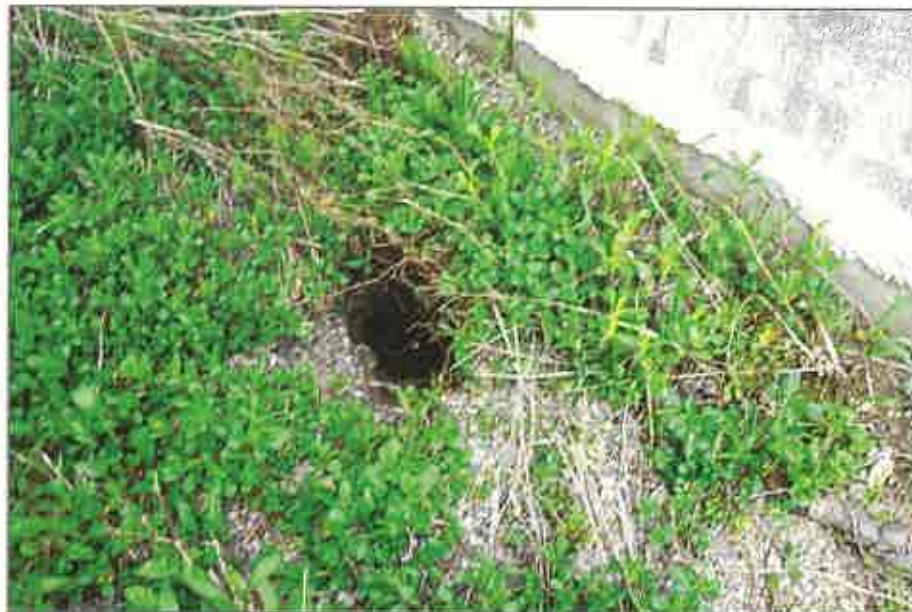
⑩地面に開いていた穴

- 6 本建物の周囲の地面に、大小複数の穴が開いていた（写真⑩参照）。本調査の範囲では、これが動物によるものか、地盤の関係なのかについては、判明しなかった。

| <p>土地の利用状況等</p> | <p>物件1土地の中央部に物件2の建物が建築され、建物の玄関の正面付近～市道側にかけ、アスファルト舗装された駐車スペースがあるが、前述のとおり、同駐車スペースは地盤沈下の影響もあり、約0.6mの高低差をもって傾斜している状況、舗装部分の南西側市道に沿って高さ約0.6mの板張土留が設置されている。また、南西の隣接地との境界付近にスチール製の雪止め柵(目的外)は、隣地(15番21)所有者が設置したとのことである。</p> <p>物件2建物の周囲の土地には複数の大小穴があいているが、動物によるものか、地盤の関係かは判明しなかった。</p> <p>(土地建物位置関係図参照)</p> |
