| | 構 造 | 木造合金メッキ鋼板ぶき 2 階建 | | |

## 現況調査報告書

## 評 価 書

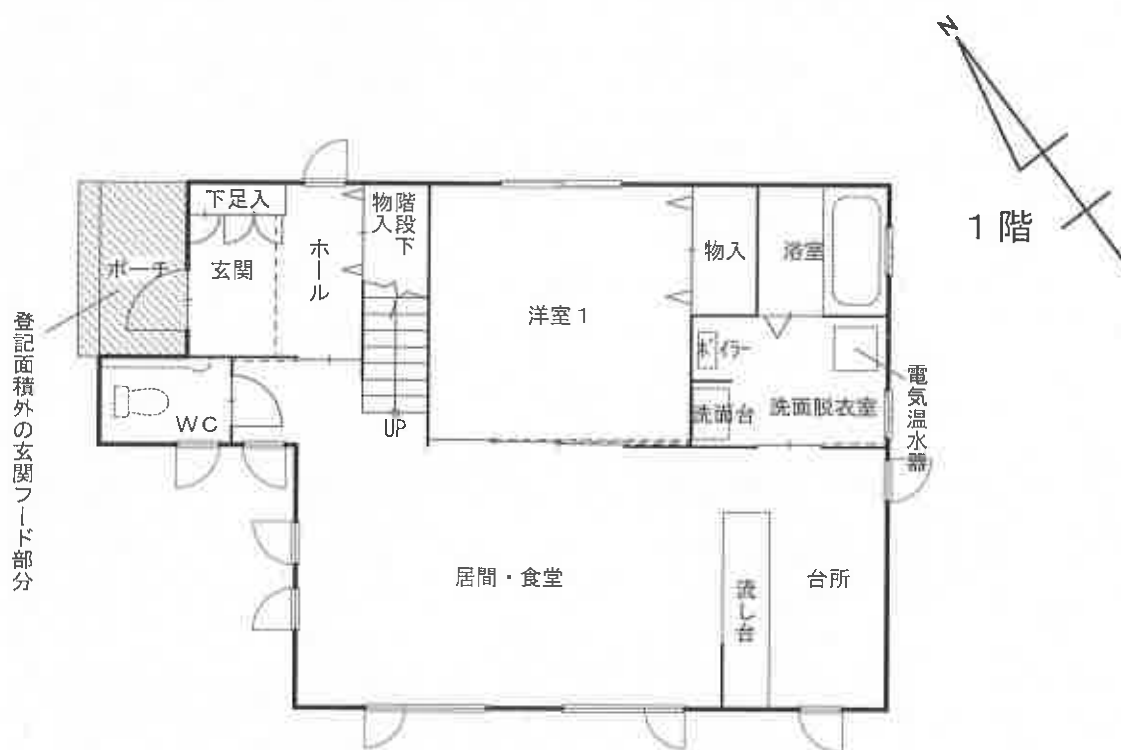
# 建物間取図（間取略図）

| 区 分 | 主である建物 | |
|---|---|---|
| | 間取り：4LDK（詳細建物間取図 [間取略図] のとおり） | |

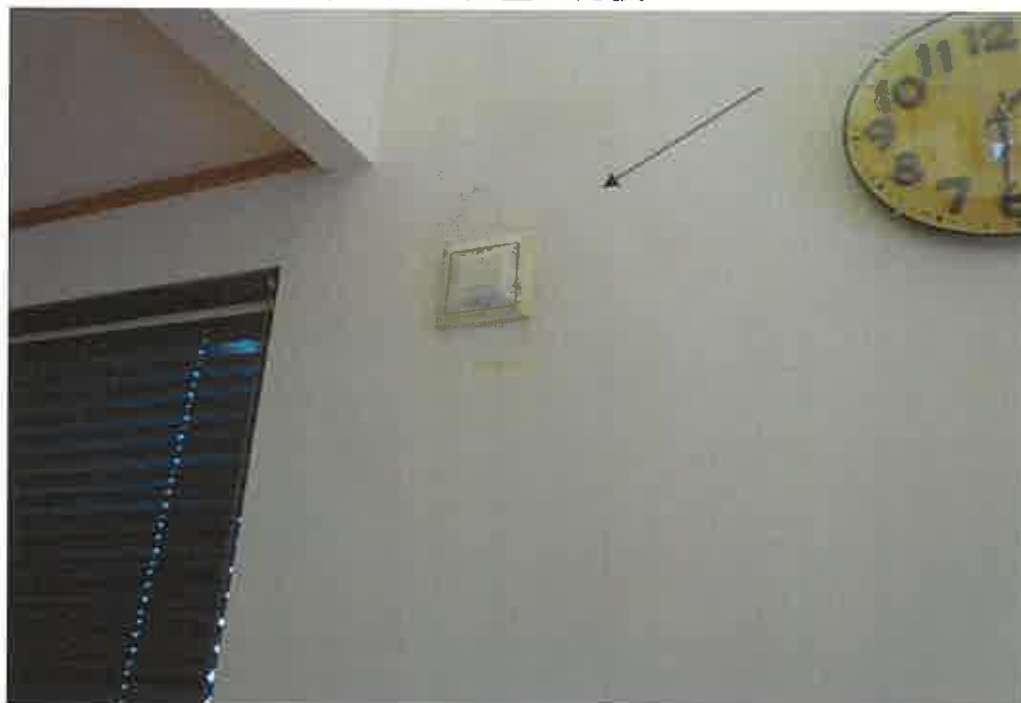
居間・食堂 換気扇付近の内壁の汚損

- (1) 各室には所有者所有と思われる家具等の動産類が残置されている。
- (2) 経年相当の劣化が見られる外、室内には内壁に壁紙の亀裂や汚損が散見される。また、外壁にも亀裂や損傷が見られる。主な損傷箇所等は次のとおりである。
  - ア 居間の換気扇付近の内壁に汚損が見られる。
  - イ 台所付近の壁紙が剥がれている。
  - ウ 内壁に玩具シールが貼られている箇所が複数ある。
  - エ 2階ホールの天井に亀裂が見られる。
  - オ 外壁の窓側付近の塗装が一部破損している。
  - カ 外壁に損傷が見られる。
- (2) 西側にスチール製仮設物置A（約4.18平方メートル）及びスチール製仮設物置B（約3.30平方メートル）が設置されている。
- (3) 玄関前に玄関フード（約3.67平方メートル）が設置されている。

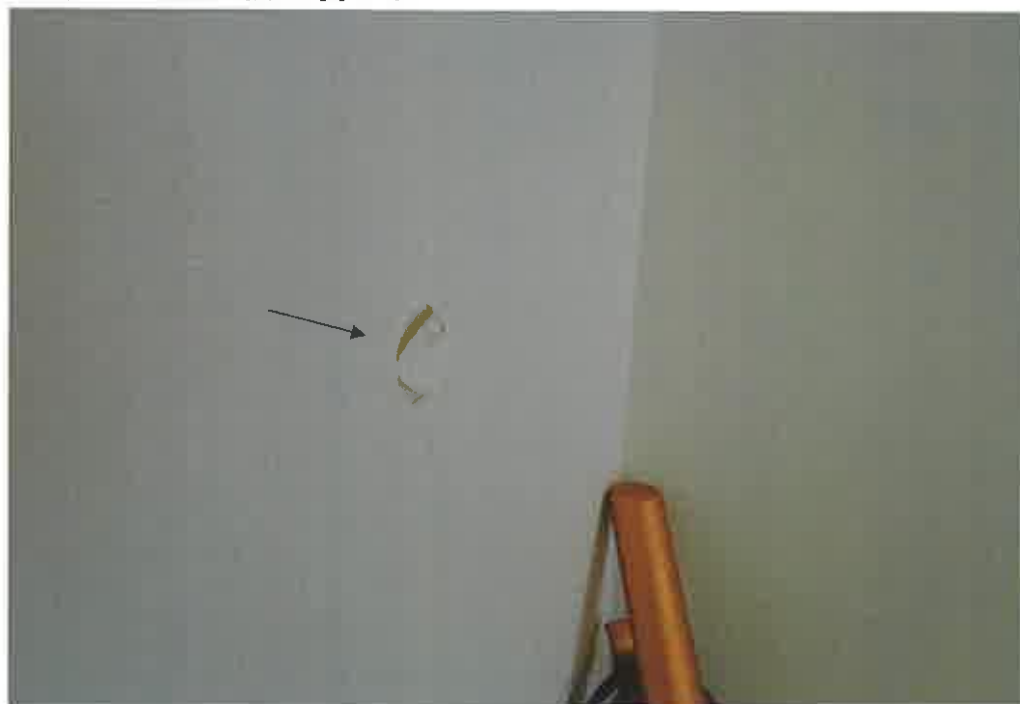
台所付近の壁紙の剥がれ

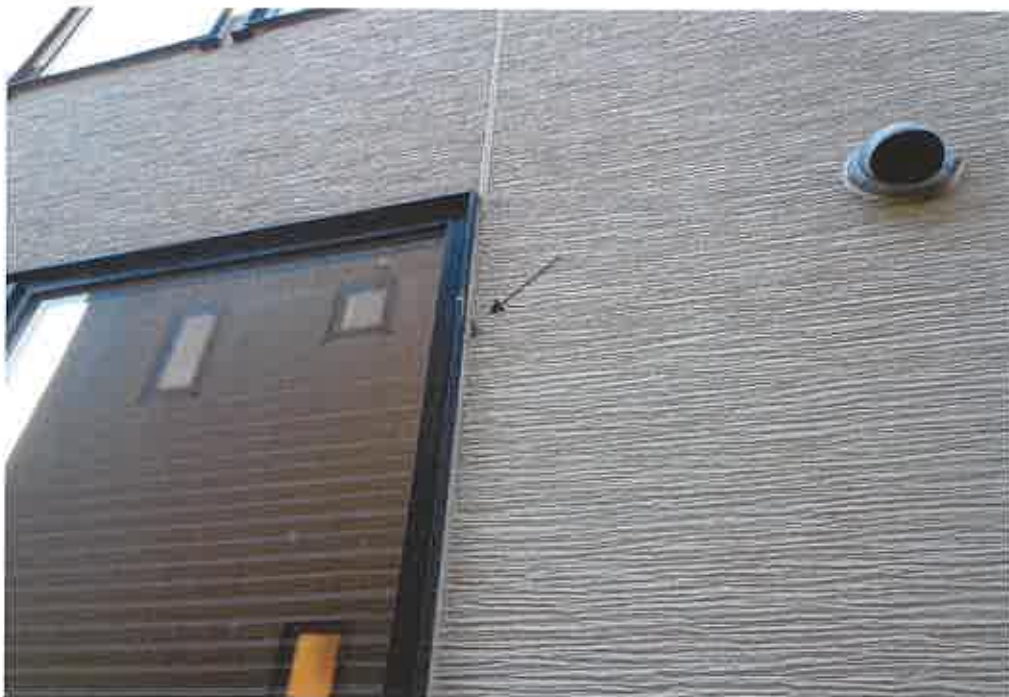
外壁の損傷

| 区 分 | 主である建物 | |
|---|---|---|
| 保守管理の状態 | <ul style="list-style-type: none"> <li>・外装関係（外壁、シーリング、窓枠等）の劣化、剥がれ、損傷箇所等が把握された。室内についても、内装関係（内壁、天井等）の汚れ箇所、シールが貼られた箇所等が把握されたほか、亀裂、ひび割れ等が目立つ状況と把握されたが、それ以外は概ね経年相応の状態と把握された。</li> <li>・室内に所有者所有と思われる家具等の動産類が残置されている。</li> <li>・以上保守管理の状態及び現在空家状態で諸設備等の稼働の可否も不明であること等から、建物の利用に際しては、諸設備等の点検、修理、更新等を含めた内外装等の修繕工事を要するものと把握された。</li> </ul> | |

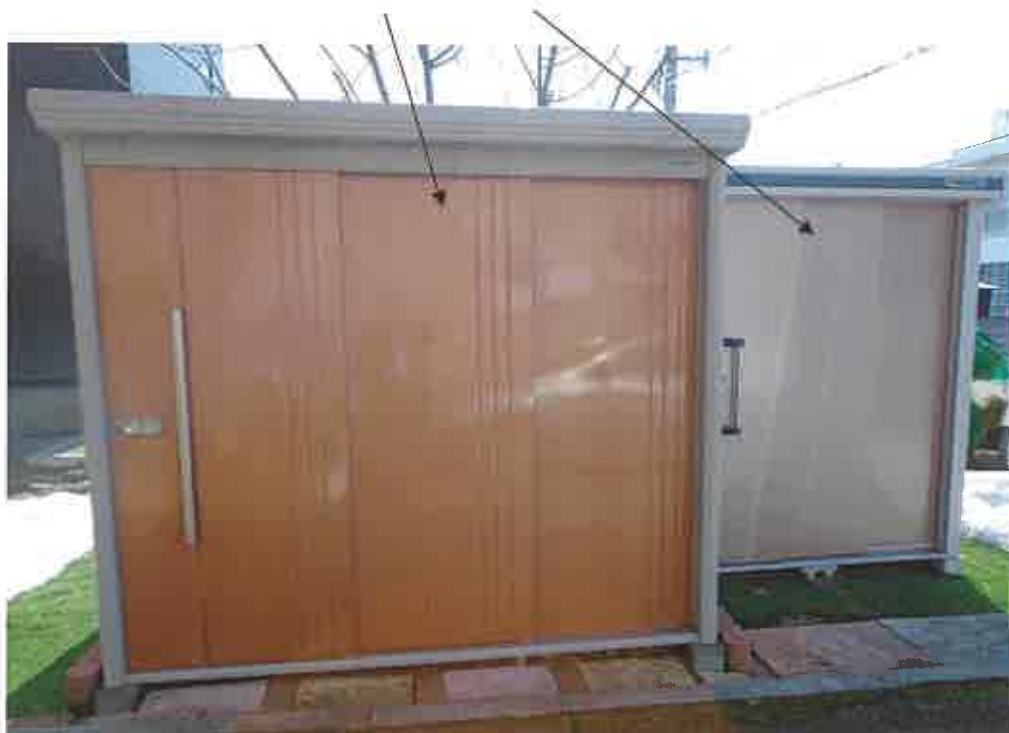
スチール製仮設物置 A、同 B

| 特 記 事 項 | <p>・前記記載の通り、敷地内にスチール製仮設物置2棟（A約4.18㎡・B約3.30㎡）あり（別添図参照）。なお、当該仮設物置については、保守管理の状態等から、特段の価値は無いものと判断した。</p> |
