## 期 間 入 札 の 公 告

# 物 件 目 録

## 現況調査報告書

## 評 価 書

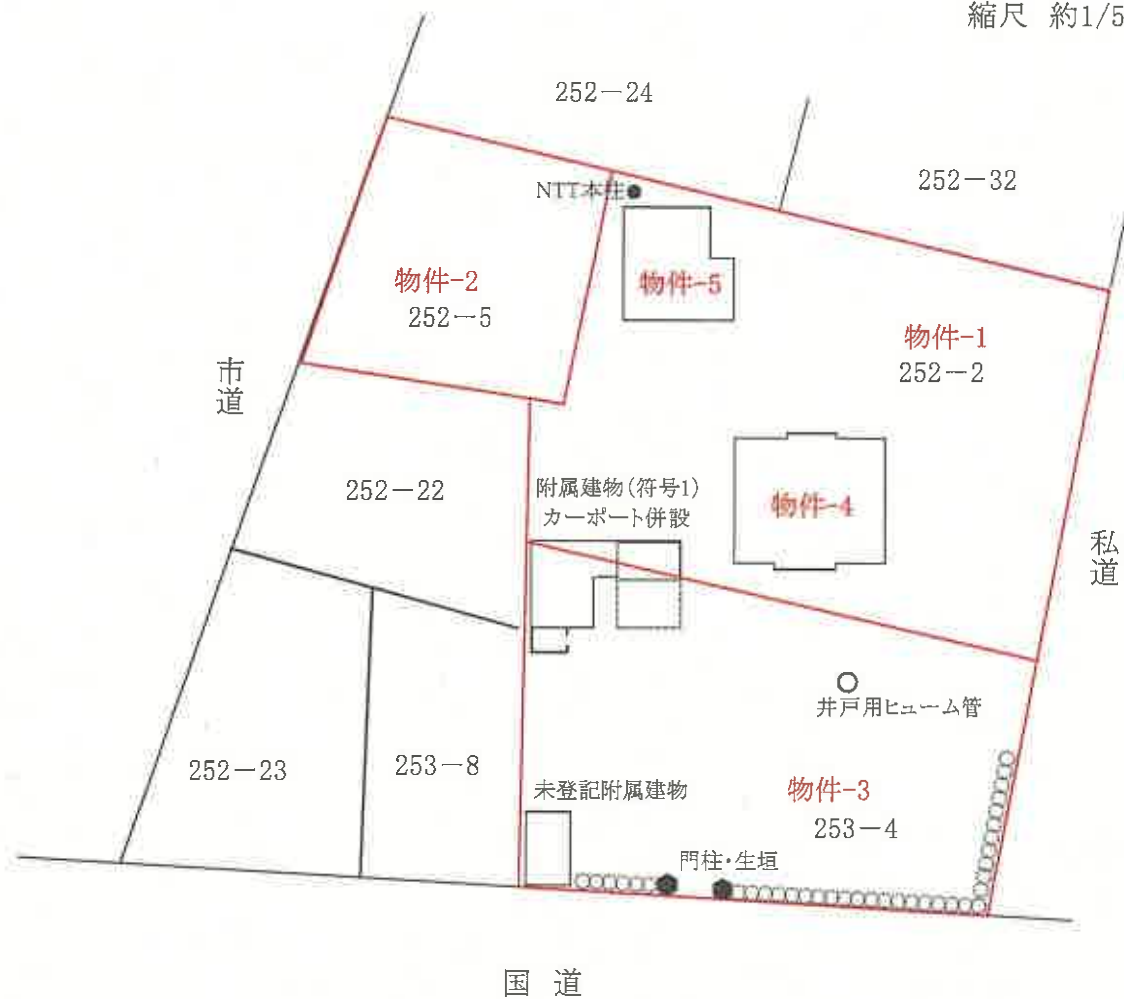
# 土地建物位置関係図（概略図）

- 1 境界標は、本件土地所有者によれば、令和元年専門家の調査時点において6箇所にあるとのことであるが、積雪のため確認することができなかった。物件を特定するため公図等を参考にして、現地での計測により、その範囲及び位置関係を特定した。ただし、正確な地積、形状及び位置関係を把握するには専門家の調査を要する。
- 2 本件土地は、物件4、物件5の敷地として一体として利用されている。また、本件土地南西側は国道、南東側においては私道、北西側で市道と各々概ね等位で接面している。私道（件外所有者所有地）については、現地での計測により約4メートルの幅員を有しているものと思われるが、正確な地積、形状及び位置関係を把握するには専門家の調査を要する。
- 3 物件3上に、地下水井戸用のヒューム管が地盤面より約1メートル突出している（土地建物位置関係図参照）。なお、ポンプ等の揚水設備は取り外された状態である。
- 4 物件3国道側について、生垣が続いており途中コンクリート製の門柱2柱が建っている（土地建物位置関係図参照）。
- 5 本件土地所有者によれば、アプローチ部分の一部にアスファルト舗装が敷設されているとのことであるが、積雪のためその範囲を特定することができなかった（土地建物位置関係図参照）。
- 6 物件1隣地（物件2）境界標付近にNTT本柱が敷設されており、NTT-ME北海道エンジニアリング担当者によれば、前所有者との間において、3年前分払い（年額1,500円）の土地利用に関する契約を締結していたが、令和3年以降所有者変更、更新等の手続きが行われていないため、支払い停止中と聴取する。
- 7 物件2（252番5）を所在とする建物（家屋番号167）の登記が残存するが、物件2上に残存する家屋はなかった。

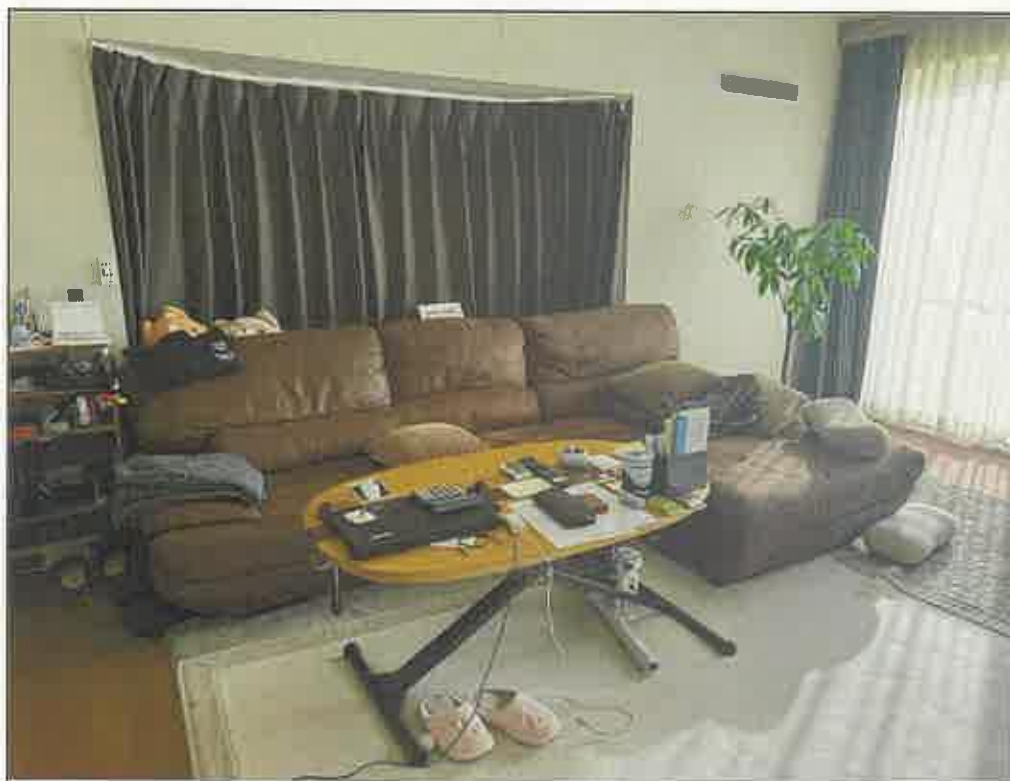
## 2. 物件4 居間

- 1 本件建物の暖房は灯油式ストーブが設置されており、給湯については、灯油式給湯ボイラーが設置されている。台所のコンロは、IHコンロが設置されている。
- 2 本件建物玄関部分に風除室（約4.96平方メートル）がある。
- 3 本件建物は経年相応の状態であり、目立った破損箇所や汚損箇所等は認められなかった。特記すべき事項は以下のとおりである。
  - ① 本件建物1階全体的に内壁クロス及び天井部分に黄ばみ等の汚損が認められた。
  - ② 本件建物全体的に内壁クロス剥離、浮きが認められた。

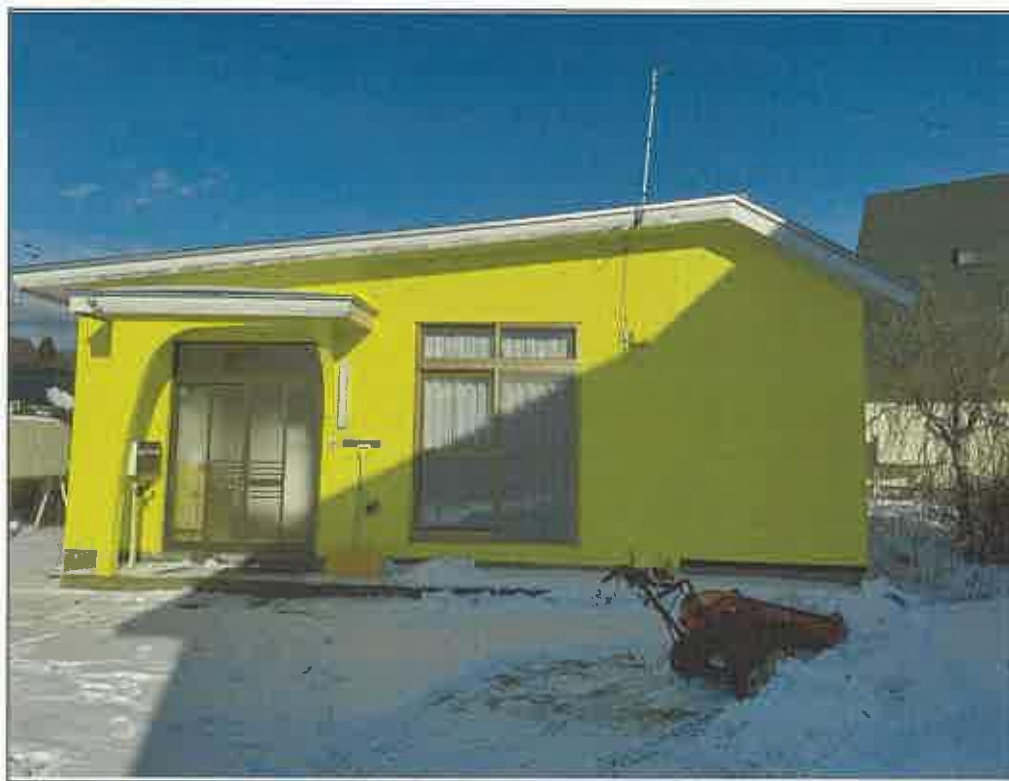
## 5. 物件 5 外観

- 1 本件建物の暖房は灯油式ストーブが設置されている。給湯については、灯油式給湯ボイラーが設置されている。
- 2 本件建物は経年相応の状態であり、目立った破損箇所や汚損箇所等は認められなかった。

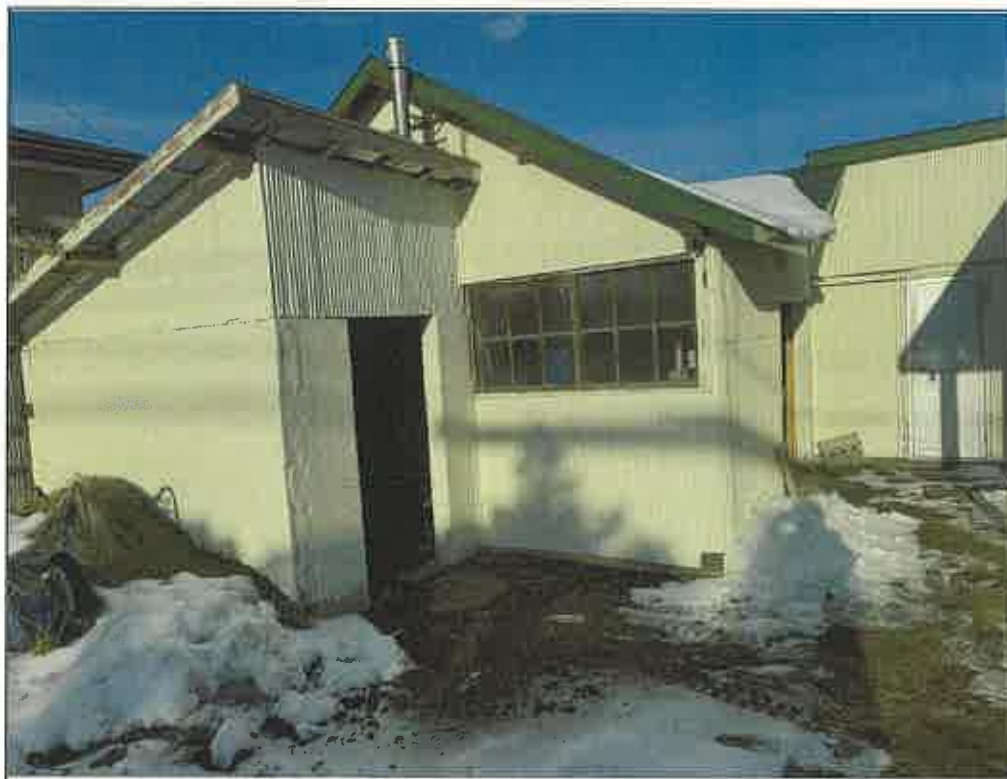
9. 附属建物符号 1

| 仕 様 | 構 造：木造平家建<br>屋 根：亜鉛メッキ鋼板葺<br>外 壁：トタン葺<br>内 壁：仕上なし<br>天 井：仕上なし<br>床：コンクリート叩き<br>その他：特になし |
| 特記事項 | 別添建物間取図（概略図）に示すとおり、隣接してブロック外壁が設置され、カーポートが併設されている。 |

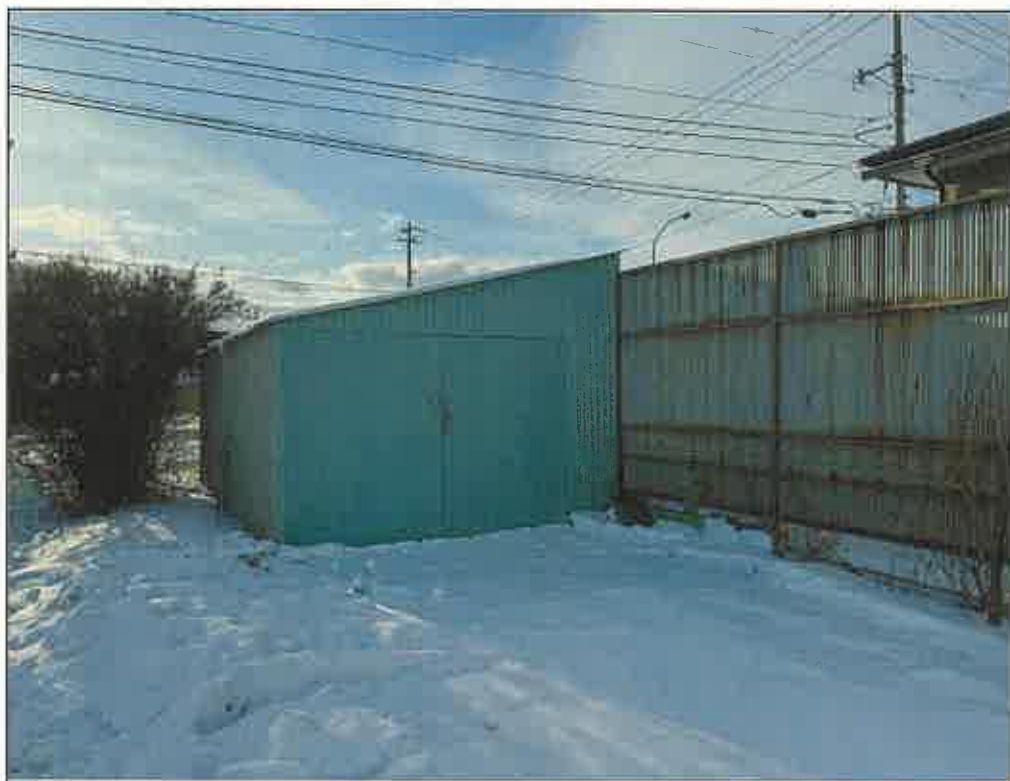
10. 未登記附属建物

| 仕 様 | 構 造 : 軽量鉄骨造平家建<br>屋 根 : トタン葺<br>外 壁 : トタン貼<br>内 壁 : 仕上なし<br>天 井 : 仕上なし<br>床 : コンクリート叩き<br>そ の 他 : 特になし |

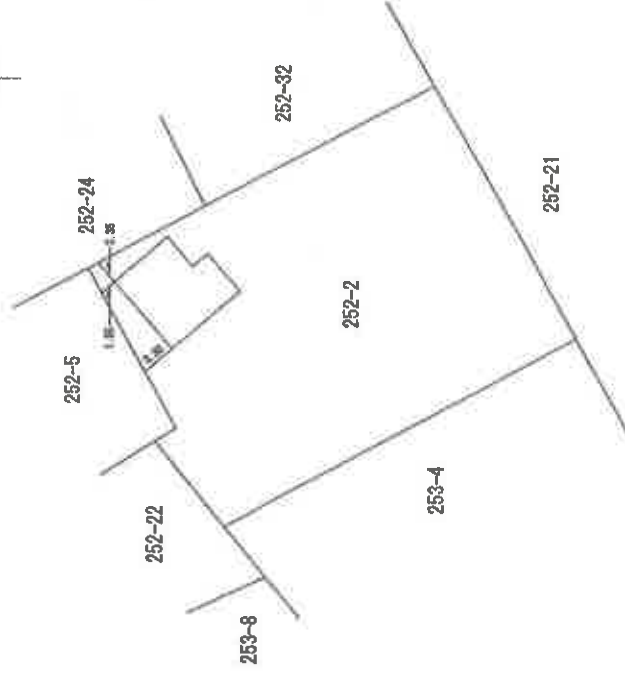
物件 5

| ① | 6.37 x 8.19 | = | 52.1703 |
| ② | 1.82 x 4.55 | = | 8.2810 |
| 計 | | | 60.4513 |

| 60.45 ㎡ |

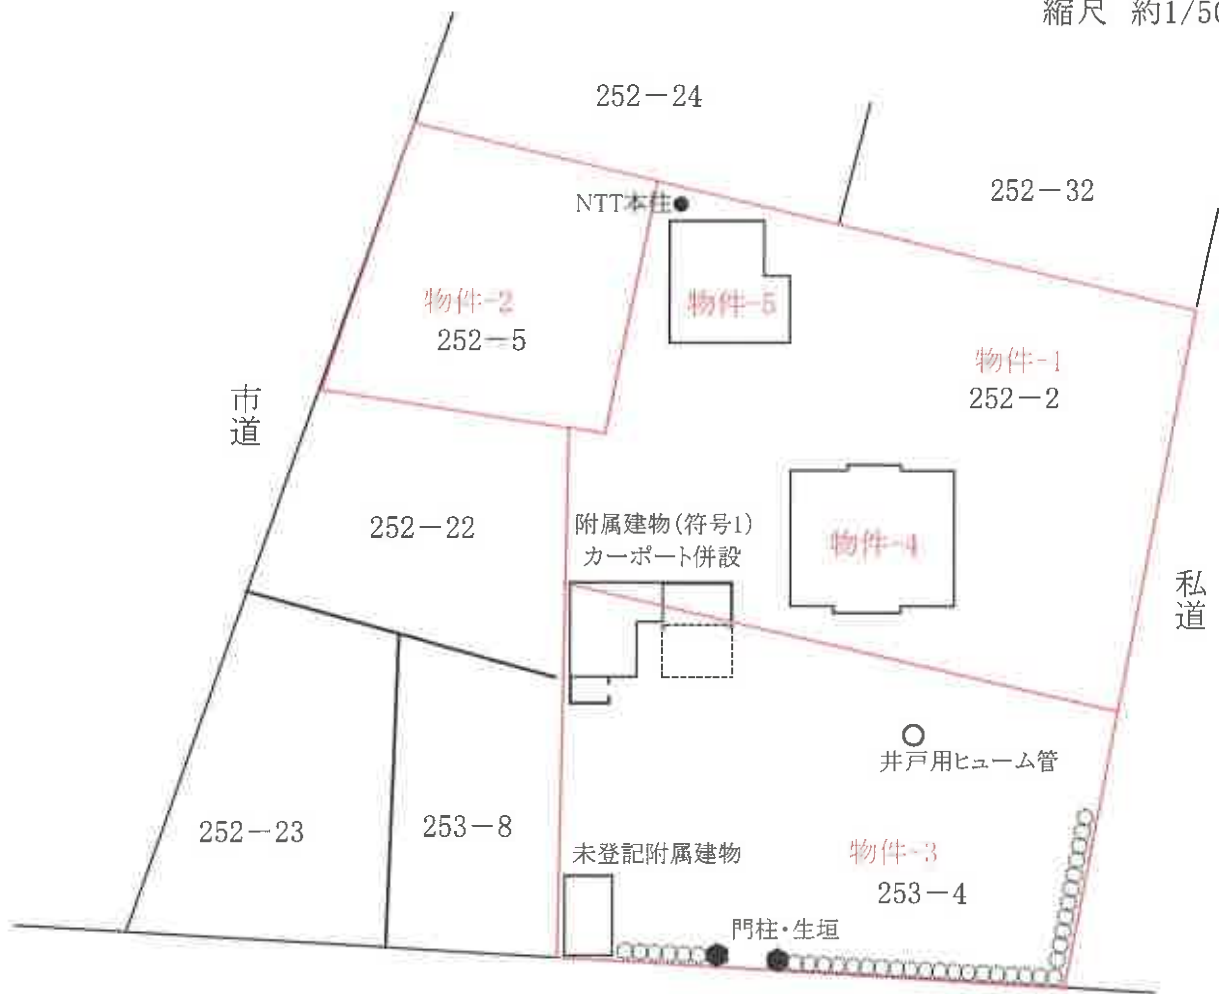
# 土地建物位置関係図（概略図）

| 特 記 事 項 | <p>① 土地所有者によれば、境界標等は6箇所あるとのことであるが、積雪のため確認出来なかった。現地での概則、各種図面、建物の配置等から照合した結果、概ね公図のとおりと思われるが、正確には専門家の測量を要するものである。</p> <p>② 別添土地建物位置関係図（概略図）に示すとおり、物件1上にNTT所有の本柱が設置されている。NTTとの契約内容については、執行官作成の現況調査報告書を参照のこと。</p> <p>物件3上に未登記附属建物、門柱・生垣、井戸用ヒューム管が設置されている。</p> <p>③ 土地所有者によれば、物件3・物件1上に物件4のためのアプローチとして一部アスファルト舗装が施されているとのことであるが、積雪のためその範囲を特定することが出来なかった。</p> <p>④ 物件4の上水道引込み管は、私設共用管から分岐しており、当共用管は北西側市道に埋設された本管から、隣接地252番23、252番22、253番8を経由して接続している模様である。</p> <p>物件5の上水道引込み管は、北西側市道に埋設された本管から物件2を経由して接続している。</p> <p>詳細は伊達市建設部上下水道課水道係に確認のこと。</p> <p>⑤ 北海道教育委員会公表の「北の遺跡案内」に基づけば、目的土地は「周知の埋蔵文化財包蔵地」には該当しない。</p> <p>⑥ 対象土地については、現地調査及び登記簿による過去の履歴調査等の結果、土壌汚染の可能性は確認出来なかった。</p> <p>ただし、評価人としての調査は限界があるため、詳細については専門家による調査を要するものである。</p> |
