## 期 間 入 札 の 公 告

札幌地方裁判所民事第4部

## 現況調査報告書

## 評 価 書

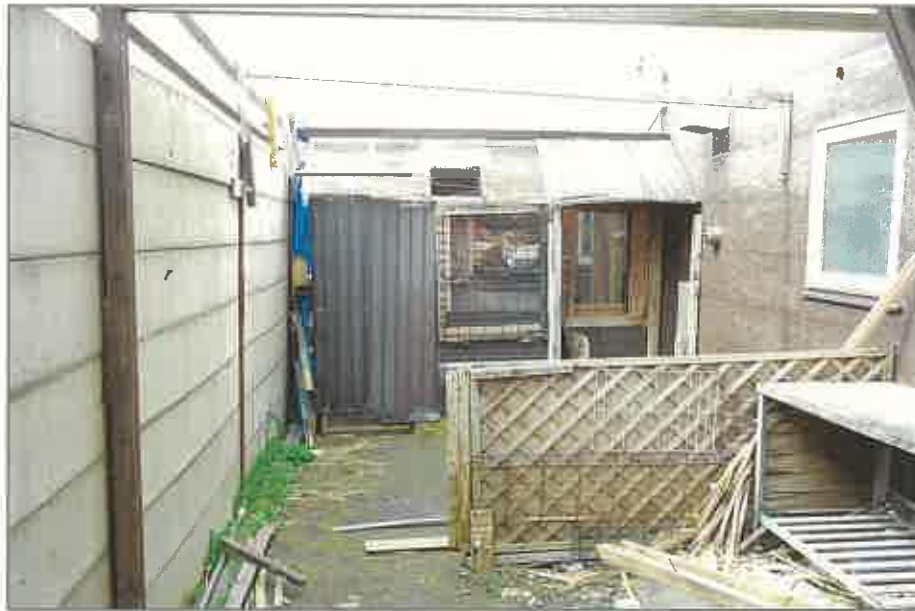
⑤下屋状の木製仮設倉庫

- 1 本建物内部は、１階がペットショップ（ブリーダーズショップ）の店舗として、２階が住居として利用されていた。特記事項は、次のとおりである。
  - (1) 飼育室１、２内には、調査日現在、約７０頭程度の犬が飼育されており、室内の動物臭及び汚損等が著しい状況であった（建物間取図及び写真⑪⑫⑬⑭参照）。
  - (2) 本建物２階は、４、５年前にリフォームがなされているとのことであるが、全体的に、内壁、床及び天井に汚損等が目立つ状況であり、窓枠付近や内壁などには、湿気が原因と思われるカビの発生も多く見られた（建物間取図及び写真⑮⑯⑰⑱参照）。
  - (3) ２階の洋室３部分（約１７．０１平方メートル）が増築されていた（建物間取図参照）。
  - (4) Bより、作業室の流し台２台及びボイラー、２階の洗面脱衣室の洗面台については、競売での売却の際には、撤去する旨の陳述があった（建物間取図及び写真⑨⑩参照）。
- 2 本建物外部では、外壁の凹み剥がれなどの損傷等が見られた（写真②⑥参照）。
- 3 本建物の南側に、A所有のスチール製仮設車庫（約１５．３４平方メートル）が存在する（土地建物位置関係図及び写真①参照）。
- 4 本建物の南東側に、風除室（約９．７２平方メートル）が設置されている（土地建物位置関係図及び写真①参照）。
- 5 本建物の周囲に、下屋状の木製仮設倉庫部分（約１１９．５３平方メートル）が存在する（土地建物位置関係図及び写真②③④⑤参照）。これについては、評価人とその範囲を簡易計測等により特定し、基礎の状態など調査した結果、増築とはせず、仮設物とした。

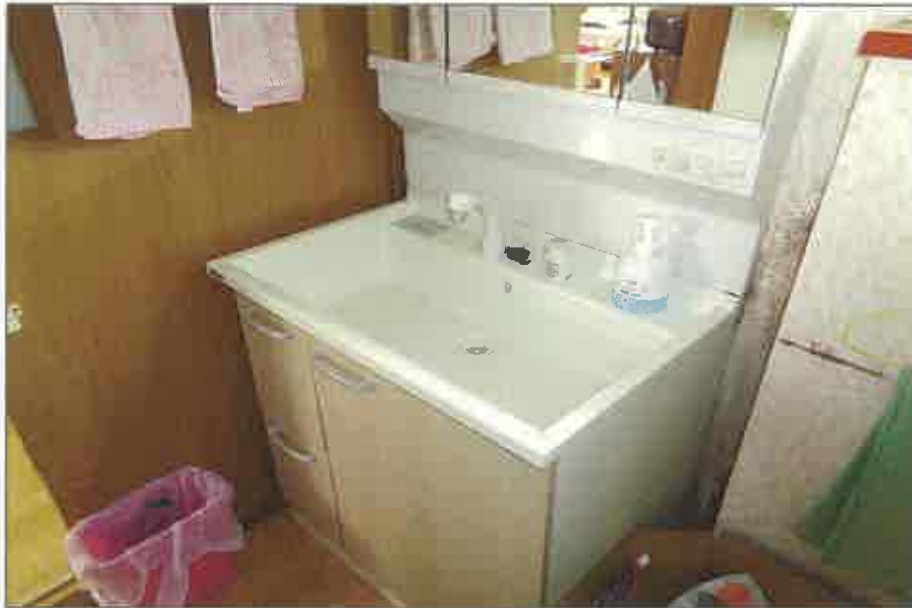
⑭洗面脱衣室

| 区 分 | 主である建物 | |
|---|---|---|
| 保守管理の状態 | <ul style="list-style-type: none"> <li>・ 関係者聴取によると、過去（4～5年程前）に2階住宅部分について、室内リフォーム工事等を実施しているとのことであるが、建築後相当年数が経過していること等もあり、全体的に老朽化が目立つ状況で、内外装の汚損箇所（外壁の損傷、劣化、染み跡、凹み。内壁、天井、床等の損傷、亀裂、剥がれ、黄ばみ、染み跡、変色、結露によるカビ汚れ等）が各所で認められ、特に1階飼育室等については、汚損、動物臭等がひどい現状にある。</li> <li>・ 関係者聴取によると、風呂、トイレの換気扇等が故障しているとのことである。</li> <li>・ 関係者聴取によると、2階洗面脱衣室の洗面台、1階作業室の流し台及びボイラー設備等については、撤去予定とのことである。</li> <li>・ 以上より、保守管理の状態は不良と把握されたこと等から、建物の利用に際しては、諸設備等の点検、修理、更新等を含めた内外装等の大規模な修繕工事等を要するものと把握された。</li> </ul> | |

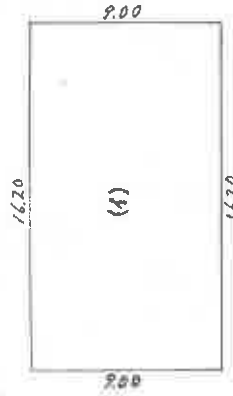
建物図面

$$(イ) 1620 \times 900 = 14580 \text{ m}^2$$

$$(ロ) 1350 \times 630 = 8505 \text{ m}^2$$
