期間入札の公 告

建物の名称 プレミスト札幌ステーションアクシスヴェルデサイド

現況調査報告書

評価書

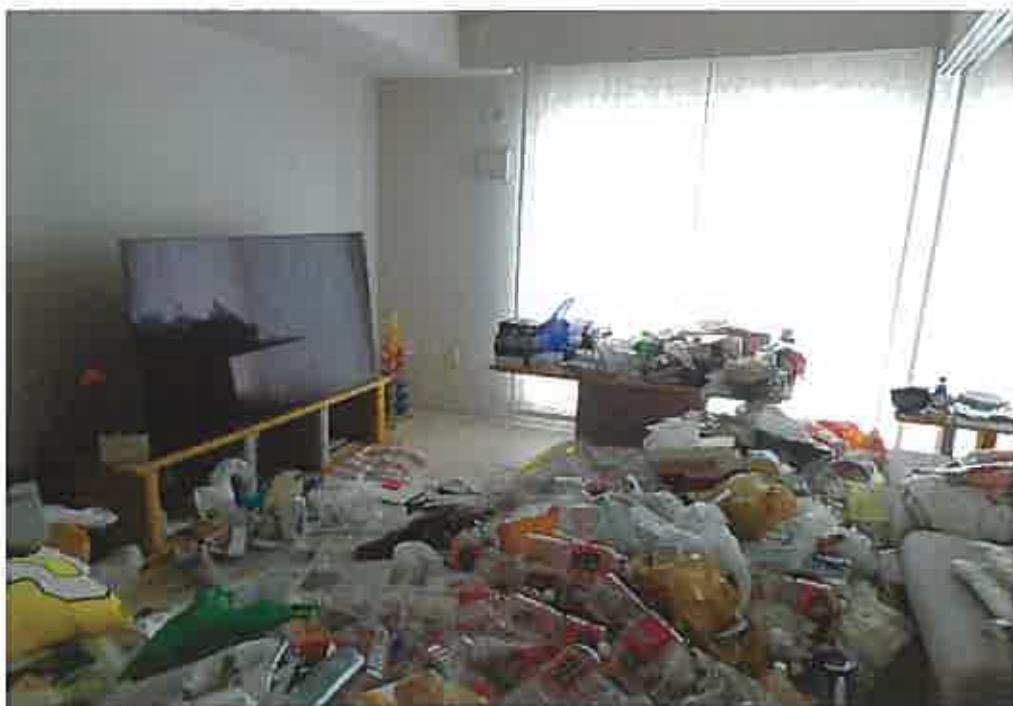
リビング・ダイニング

- (1) すべての部屋にペットボトル、段ボール箱、中身入りビニール袋及び衣類等が散乱している状況である。そのため損傷個所等を精査することができなかった。
- (2) 目的物が存在する階の配管スペースに、管理会社が作成した令和6年1月24日付け文書が掲示されており、その内容は目的物のボイラーの配管が破損し漏水している可能性が非常に高いため水道を止めたとの内容である。管理会社担当者の陳述によれば、ボイラーの修理は目的物に立ち入ることができないため、破損したままのことである。

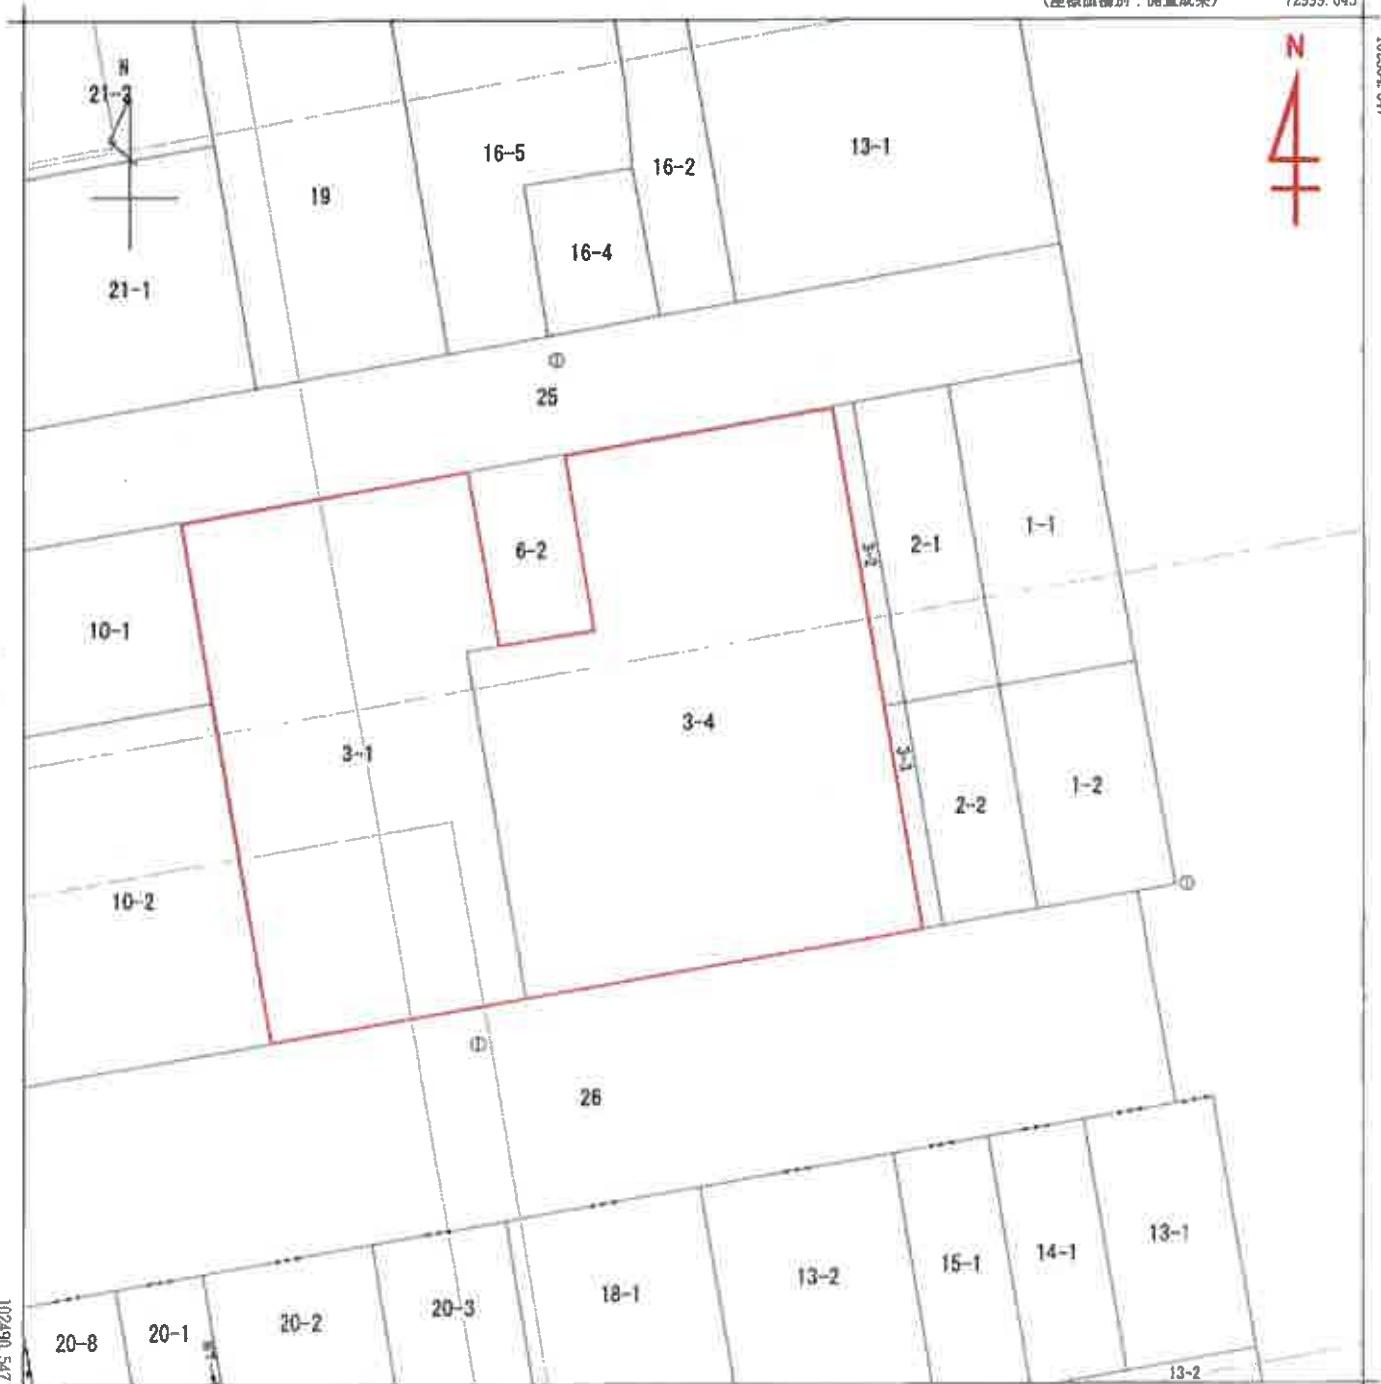
請求部	所在	札幌市北区北十二条西一丁目				地番	3番4	
縮尺	1/500	精度区分	甲	座標系 番号又 は記号	XII	分類	地図(法第14条第1項)	
作成年月日	平成7年3月			備付 年月日 (原図)	平成7年3月22日			種類 法務局作成地図 補記項

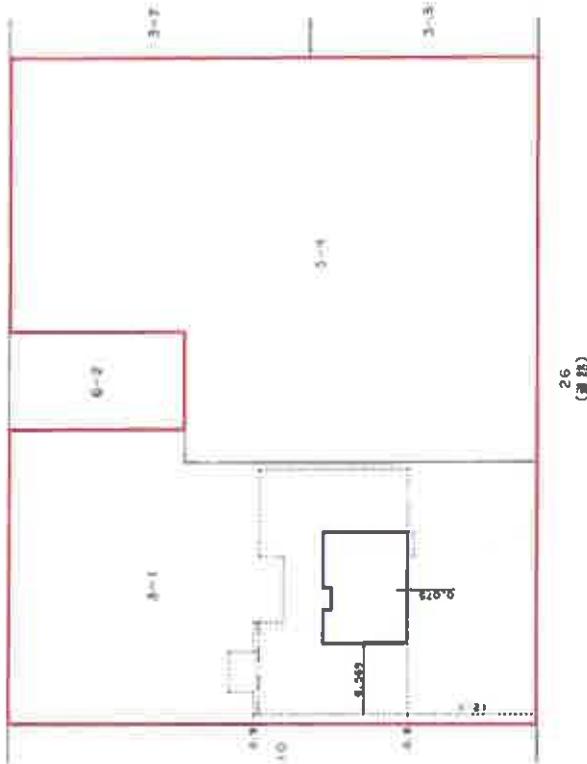
各階平面図

建物の名称	プレミスト札幌ステーションアクシス ヴェルティサイド
建物の所在	札幌市北区北11条西1丁目3番地1
専有部分の 登記番号	北11条西1丁目3番1の1002 戸番号 1002

建物の存する部分 10階

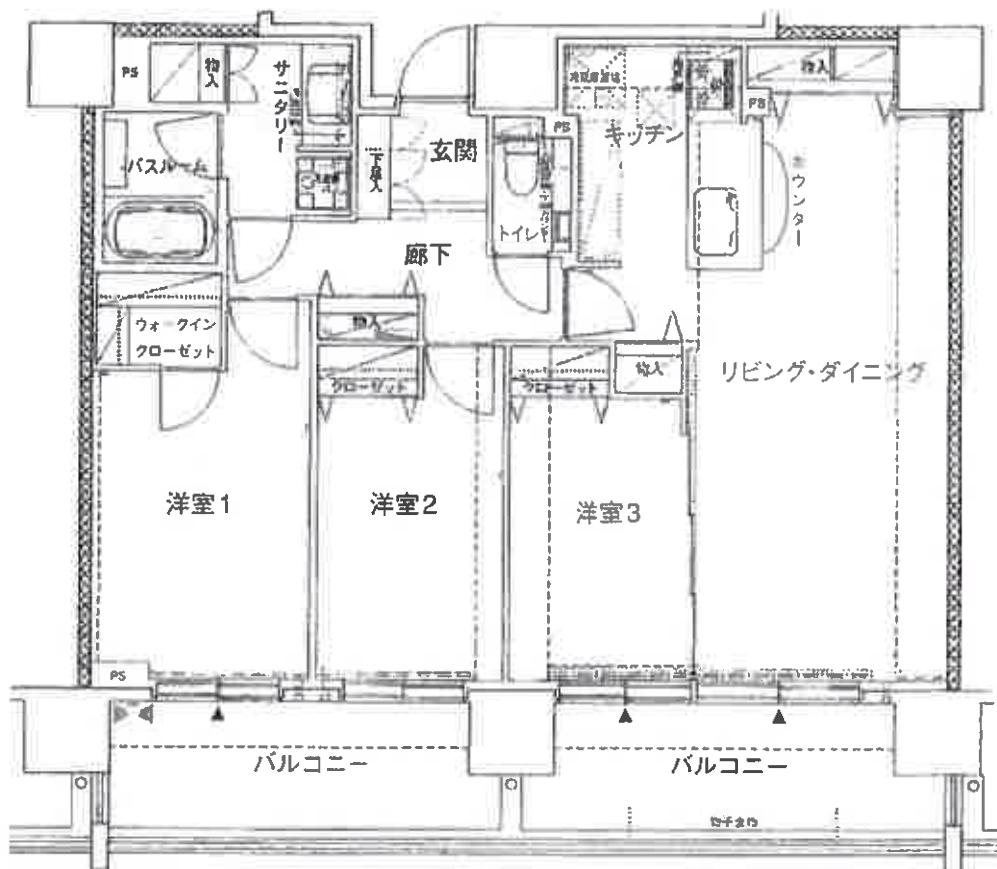
間取図

構 造	鉄筋コンクリート造1階建
位 置	10階 (1002号室)
床 面 積	78.80 m ² (登記面積)
間 取 り	3LDK バルコニー： 有(南側:約18.45m ²)
仕 様	天 井 : ビニールクロスほか 床 : フローリング、塩ビシートほか 内 壁 : ビニールクロスほか 設 備 : 電気、給排水設備、暖房設備ほか そ の 他 : 一
保 寸 管理の状態	劣る
管 理 費 等	管 理 費 : 13,100 円(月額) 修 繕 積 立 金 : 6,100 円(月額) その他は現況調査報告書参照 滞 納 額 : 3,017,540 円 (令和7年3月11日現在)
専 有 部 分 の 利 用 状 況 等	(現況調査報告書参照)
特 記 事 項	新築後約7年の経過である。室内はペットボトル、段ボール箱、紙ゴミ等が散乱し、一部は積み上げられた状態で、足の踏み場もなく居室内の移動が困難な状態で、損傷個所等の有無を精査できない状態にある。検分できる範囲においては特に顕著な損傷等は発見できなかったが、ボイラーの配管損傷のため漏水の可能性があることから水道が止められた模様。ガス栓は閉鎖、電気契約も廃止されており、長期間空き家の状態と目され管理状態は極めて劣ると判断される。
