## 期 間 入 札 の 公 告

| 2 | 所 在 | 札幌市東区東苗穂十五条一丁目 1014番地65 | | |

## 現況調査報告書

## 評 価 書

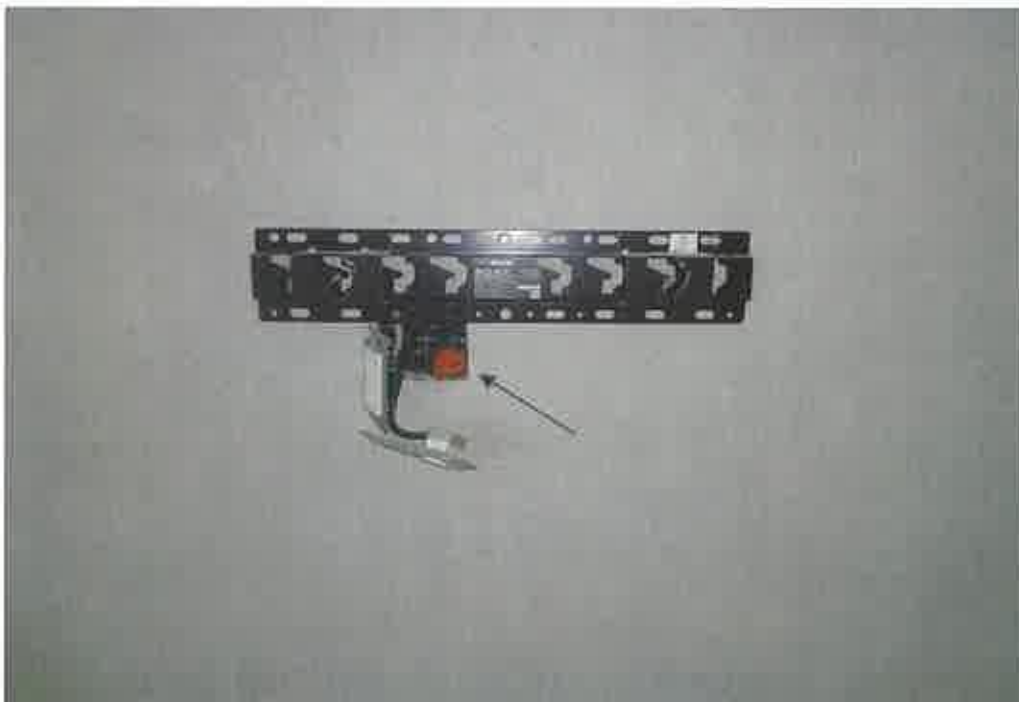
居間・食堂 内壁の穴

- (1) 経年相応の劣化が見られる外、主な損傷箇所等は次のとおりである。  
 ア 居間・食堂の北西側の内壁に、テレビの壁掛け用と思われる器具が設置されており、その箇所に穴が空いている。  
 イ キッチン横の食品庫入口付近にプラスチック製の扉が設置されているが、その設置部分の壁紙に剥がれが見られる。
- (2) 東側にスチール製仮設物置（約 4.18 平方メートル）が設置されている。
- (3) 物件 2 の西側にウッドデッキ（約 10.80 平方メートル）が設置されている。同ウッドデッキは、塗装が剥がれ、傷みが見られる。

| 区 分 | 主である建物 | |
|---|---|---|
| 保守管理の状態 | <p>建物内外部ともに経年相応で、概ね良好な状態であり、壁紙の剥がれ等軽微な損傷はあるものの、設備等も含め大きな損傷はみられない。これらを総合的に判断した結果、保守管理の状態は普通程度と判断した。</p> | |
